Informe de Situación - Socavamiento

Fecha y Hora de actualización: viernes, 05 de junio de 2020 - 21:09:43

Este Informe fue elaborado por el Equipo Técnico de la Unidad de Monitoreo de Eventos Adversos de Napo/Orellana

Informe No. 01

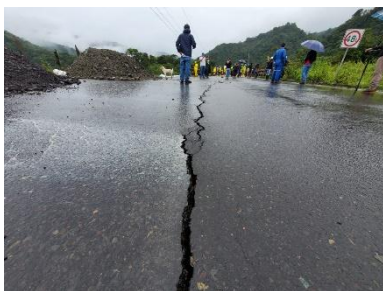
Se pudo verificar que debido a las lluvias, el proceso de erosión regresiva se aceleró aumentando el riesgo a la vía de primer orden, por lo cual al momento la misma permanece **CERRADA** de forma permanente.

Fotografía 1. Estado actual de la vía – 05/06/2020 – 12h00, Fuente: MAE Sucumbios.

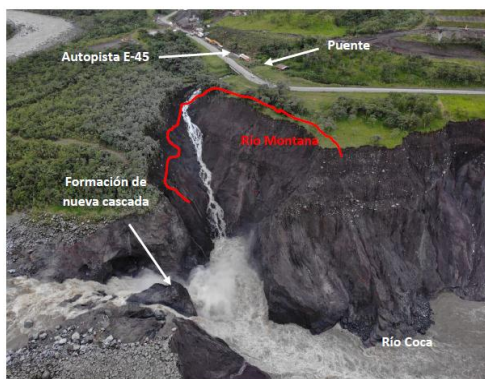
Fotografía 2. Estado de la erosión en el río Montana al 02 de junio de 2020. Fuente: IIGE

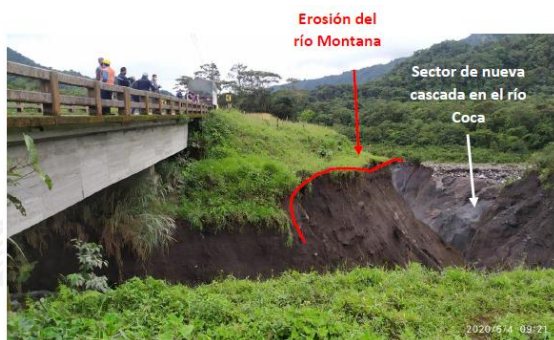
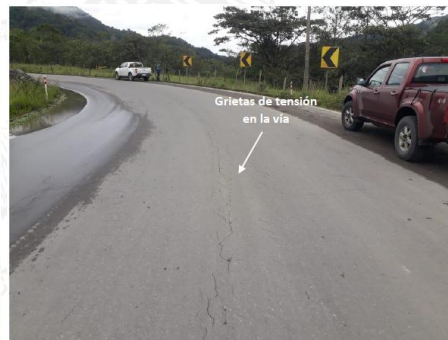
Fotografía 3 y 4. Estado actual de la erosión del río Montana y del puente en la Autopista E45. Fuente: IIGE

El Director Ejecutivo del IIGE, Martín Cordovez, indica que: *“a raíz de la intensa lluvia registrada la tarde de ayer, el personal técnico que evalúa la zona del río Montana en la desembocadura al río Coca, evidencia el avance acelerado de la erosión de los márgenes del río Montana, con el desprendimiento permanente del terreno conformado por flujos piroclásticos producto de las diferentes erupciones del Volcán Reventador. A la fecha, estos taludes se encuentran aproximadamente a 5m del puente sobre el río Montana (Autopista E45), observándose grietas de tensión en el asfalto de la vía y paralelas a los taludes del río”.*

Por lo expuesto se sugiere, de manera imprescindible e inmediata, la suspensión de la circulación vehicular de transporte pesado y en la noche la suspensión total de la circulación vehicular sobre el puente del río Montana, para evitar cargas dinámicas y estáticas que afecten la estabilidad de la infraestructura, con el objetivo de salvaguardar la integridad física del personal técnico, así como también de maquinaria y equipos.

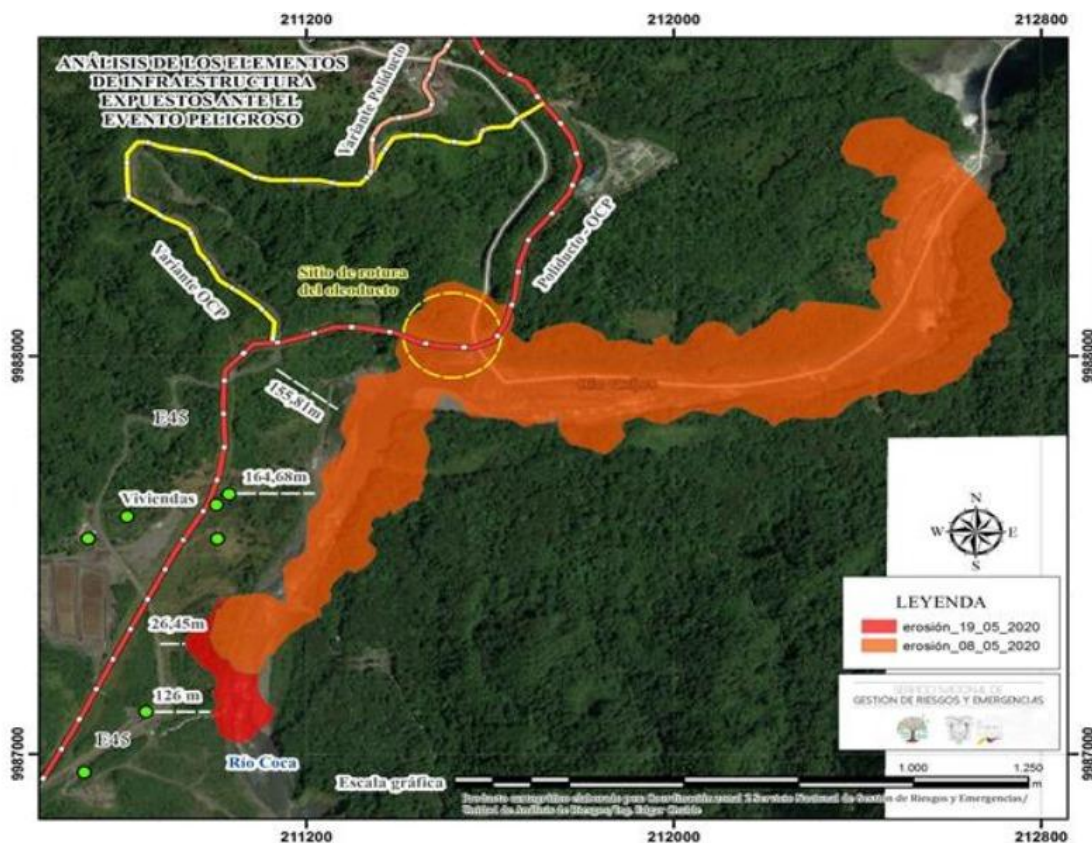
Mapa 1. Elementos expuestos ante el socavamiento Río Montana, Río Coca. Fuente: Ing. Edgar Chulde, Analista de Riesgos CZ2

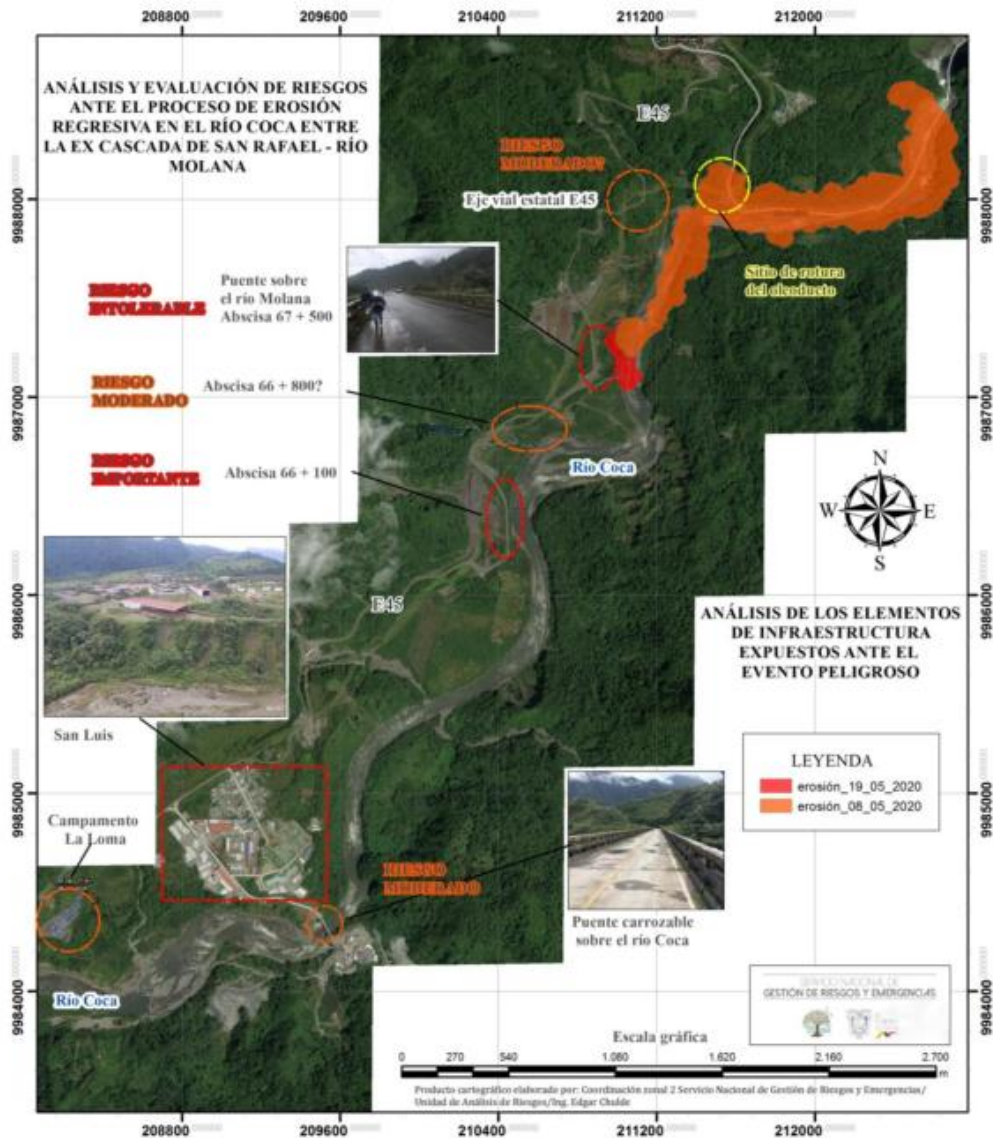
Mapa 2. Evaluación del Riesgo ante el proceso de erosión en el río Coca. Fuente: Ing. Edgar Chulde, Analista de Riesgos CZ2

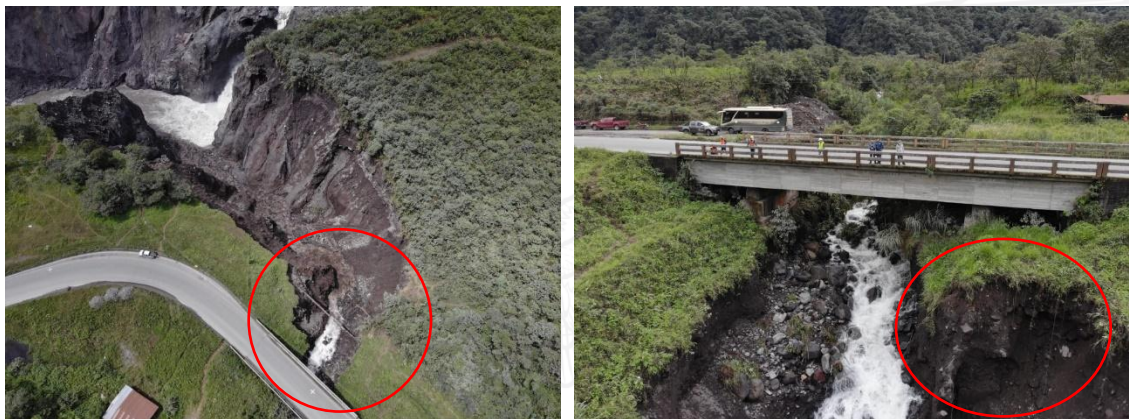
Fotografías 5 y 6. Fotografía aérea, 04/06/2020 – 18h00. Fuente: Petroecuador
