Informe de Situación - Socavamiento

Informe No. 03

Situación peligrosa:	Socavamiento
Localización:	Napo/El Chaco/Gonzalo Díaz de Pineda/ San Rafael, Km 105, vía Y de Baeza – Lago Agrío [E45]
Fecha de inicio de situación peligrosa:	02 de febrero de 2020 hasta la actualidad
Descripción de la situación:	A causa del proceso erosivo desarrollado desde febrero del presente año, el río Coca y sus afluentes, continúa erosionando su cauce por lo que pone en riesgo a varias viviendas del sector y a recursos estratégicos como la Red Vial Estatal E45, Hidroeléctrica Coca Codo Sinclair y las tuberías de SOTE, Poliducto Shushufindi- Quito y OCP. Este proceso produjo el 02/02/2020, una nueva formación en la caída de la cascada San Rafael y el 07/04/2020 produjo un hundimiento que causó la rotura de las 3 tuberías antes mencionadas y posterior contaminación de los ríos Coca y Napo. El 04/06/2020 debido al proceso de erosión en los márgenes del río Montana afecta la vía E45 en el sector San Rafael presentando grietas y pone en riesgo de colapso el puente sobre río Montana.

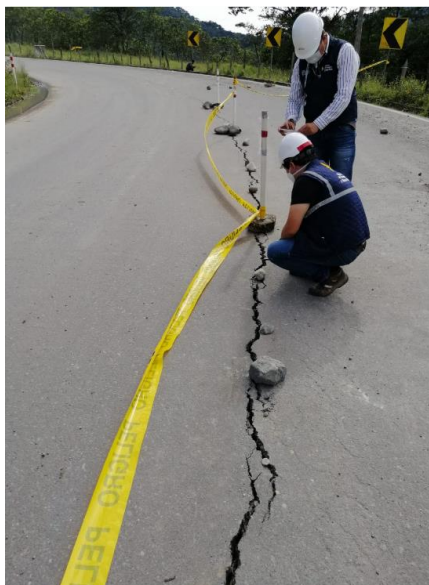
El día 07/06/2020 el IIGE reportó que la erosión hídrica en el río Montana y Coca se mantiene activa pero lenta en comparación de días anteriores; la afectación en vías y puentes dependerá de las condiciones del terreno y meteorológicas. Se observó grietas en el terreno y vía.

Fotografía 1 Estado actual de la vía - 07/06/2020, Fuente: IIGE

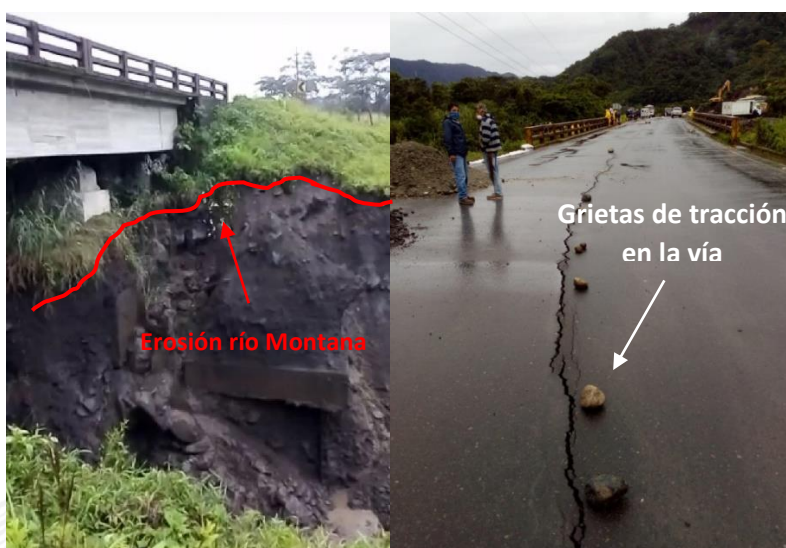
- Con fecha 05 de junio de 2020, las fuertes precipitaciones con variaciones de intensidad pluviométrica durante gran parte del día, en el sector del río Montana, ocasionó una acelerada erosión en los taludes escarpados que están conformados por un material poco consolidado (avalancha), provocando un desprendimiento permanente del material en los márgenes del mencionado río. Con lo expuesto, este fenómeno natural puede afectar a las bases o cimientos del puente que forma parte de la vía E-45, con lo cual, se vuelve una infraestructura vial susceptible al colapso, aumentando el grado de vulnerabilidad y riesgo en este sitio (Fotografía 3 y 4), reporte IIGE

Las grietas de tracción perpendiculares al cauce del río Montana tienen una longitud de 6 a 8 metros, con una abertura de 2 a 3 centímetros. Otras grietas de menores dimensiones y poco visibles están en la zona con cobertura vegetal (Figura 4).

Fotografía 3 y 4. Estado actual de la erosión del río Montana y del puente en la Autopista E45. Fuente: IIGE (05/06/2020)

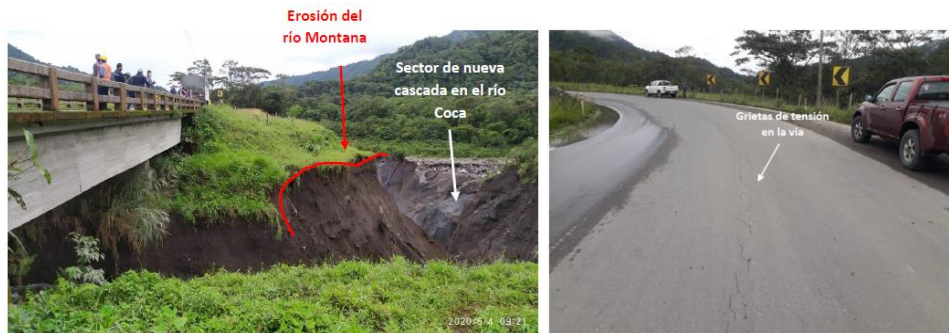
- Con fecha 04 de junio de 2020, posterior a una intensa lluvia en horas de la mañana, se evidenció el avance acelerado de la erosión de los márgenes del río Montana, con el desprendimiento permanente del terreno conformado por flujos piroclásticos, producto de las diferentes erupciones del volcán Reventador. Los taludes iniciales se encontraban aproximadamente a 5 metros del puente

sobre el río Montana (Autopista E-45), donde se visualizaron grietas de tracción en el asfalto de la vía, cuneta y otras grietas paralelas a los taludes del río Coca (Figura 5 y 6).

Fotografía 5 y 6. Erosión del río Montana y del puente en la Autopista E45. Fuente: IIGE (04/06/2020)

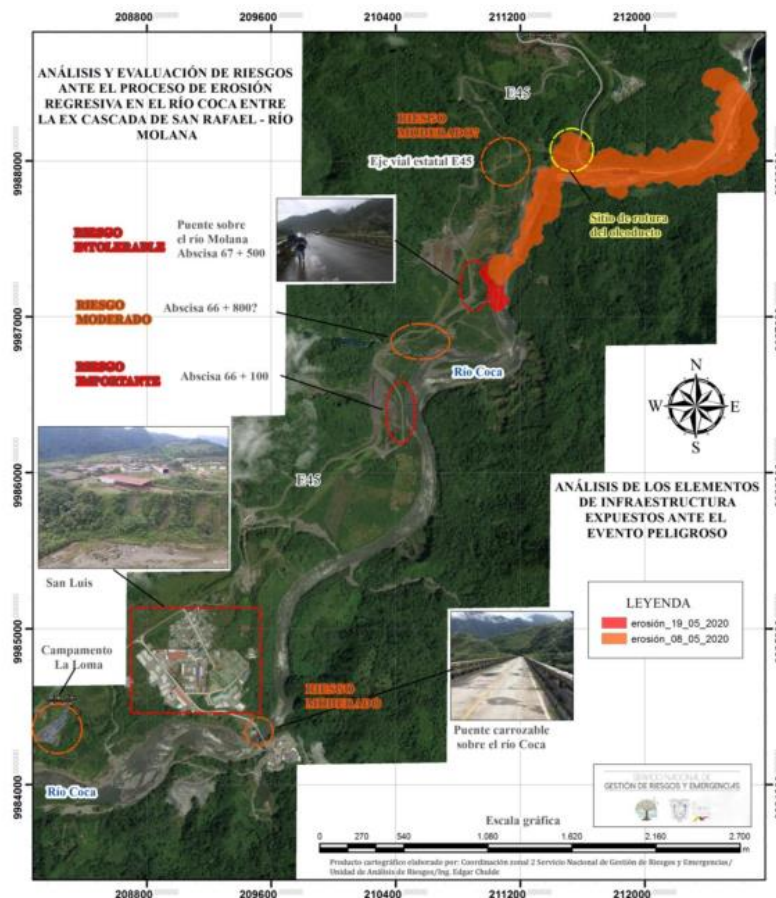
Mapa 2. Evaluación del Riesgo ante el proceso de erosión en el río Coca. Fuente: Ing. Edgar Chulde, Analista de Riesgos CZ2

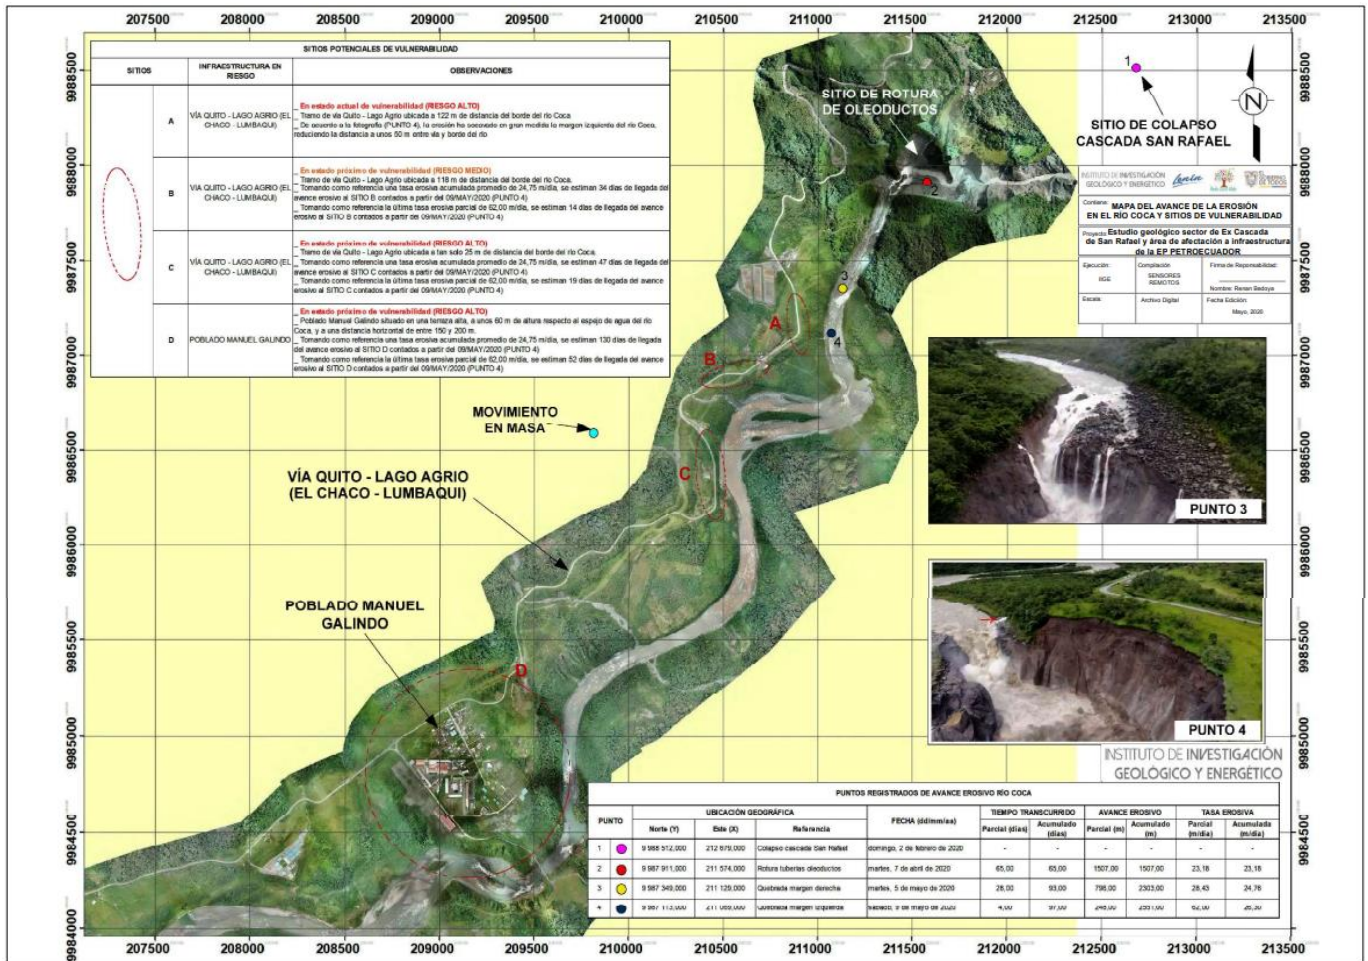
Mapa 3. Mapa del avance de la erosión En el río coca y sitios de vulnerabilidad. Fuente: IIGE

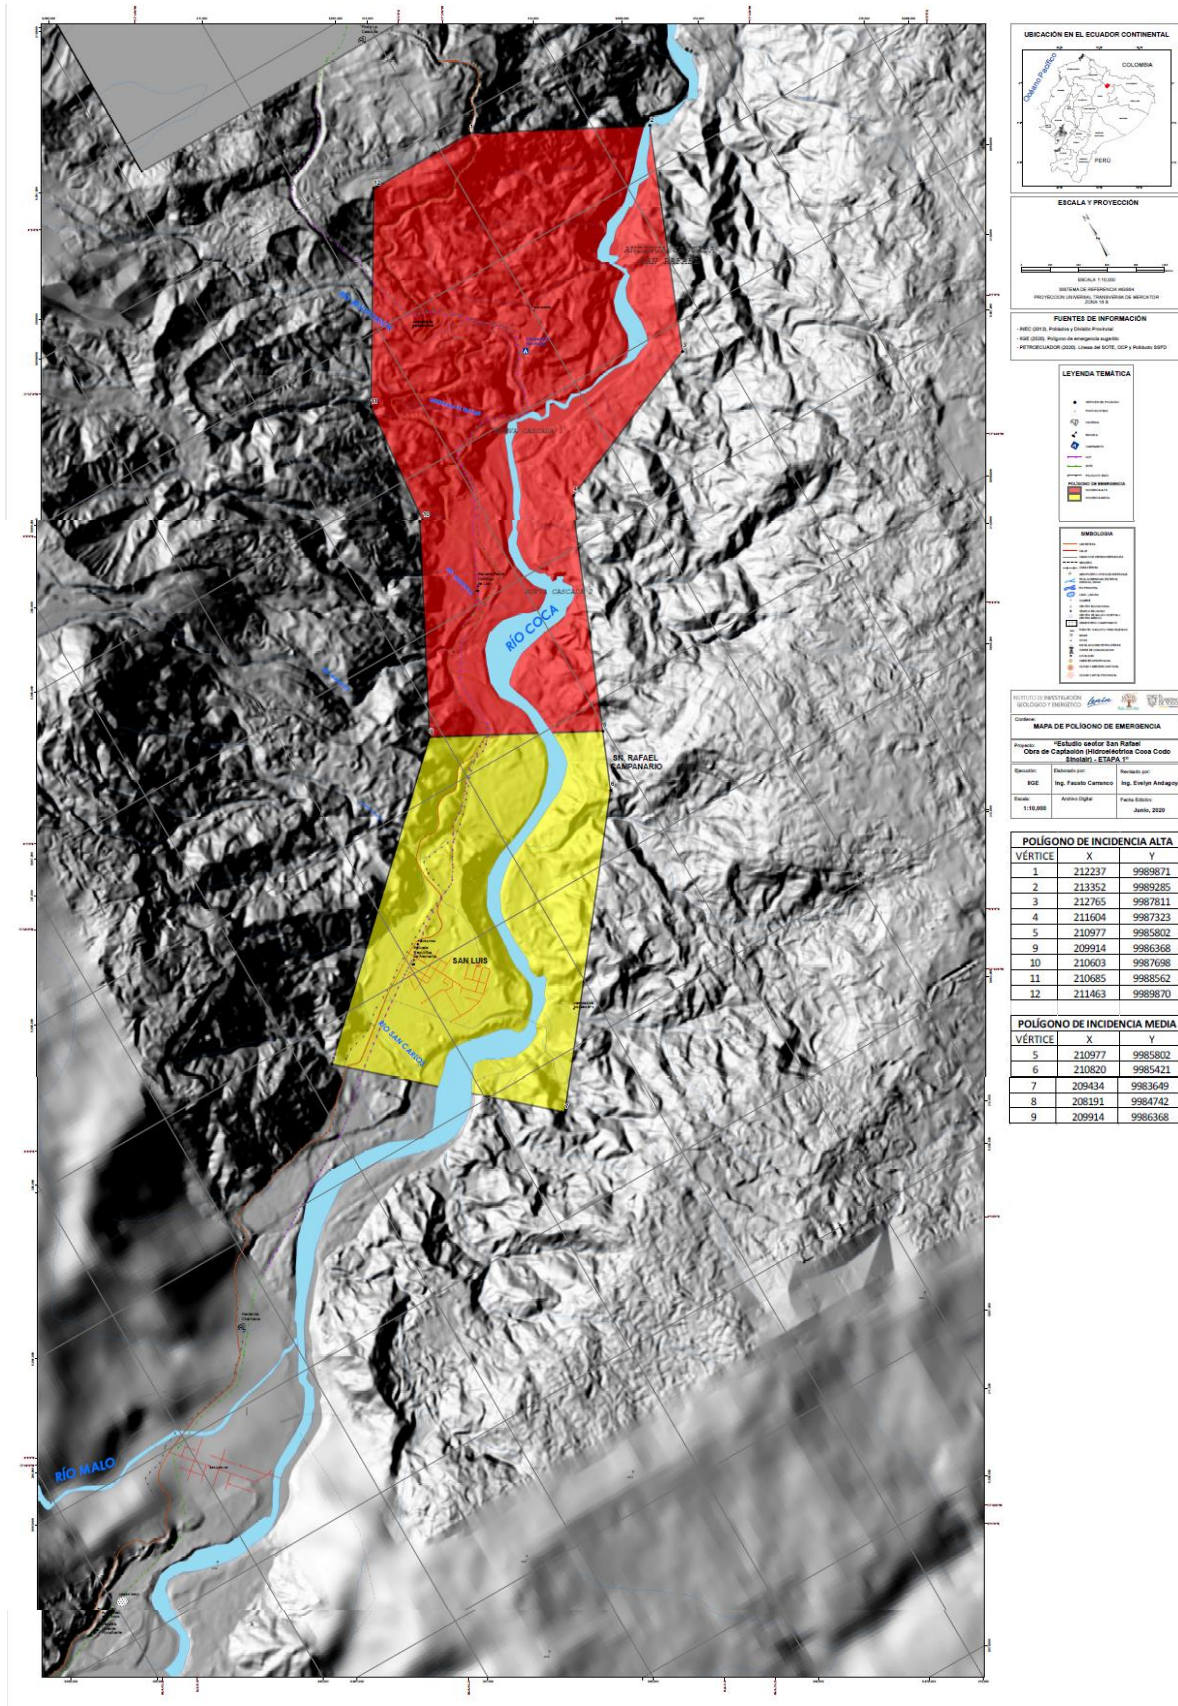
Adicionalmente el IIGE delimitó el polígono de la zona de la antigua cascada San Rafael, Debido a la acelerada desestabilización de los taludes en el sector de San Rafael se contempló realizar la delimitación de las zonas de emergencia para el área, La misma que se dividió en 2 polígonos:

- INCIDENCIA **ALTA** (color rojo): este polígono está delimitado a partir del Campamento de San Rafael hasta el río Márquez, con una extensión de 6,6 km². Considerada como la zona de mayor afectación por la erosión regresiva, no solo del río Coca sino también de sus afluentes como el río Reventador, río Montana y río Márquez.
- INCIDENCIA **MEDIA** (color amarillo): Comprende los sectores del río Márquez hasta el río San Carlos, abarca una extensión de 3,6 km². Esta zona ha sido contemplada en el caso de continuar la erosión regresiva del río Coca, aguas arriba del sector en que se encuentra actualmente (confluencia de río Montana).

Mapa 4. Mapa del polígono de la emergencia (05/06/2020). Fuente: IIGE
