Informe de Situación - Socavamiento

Informe No. 04

<b>Situación peligrosa:</b>	Socavamiento
<b>Localización:</b>	Napo/El Chaco/Gonzalo Díaz de Pineda/ San Rafael, Km 105, vía Y de Baeza – Lago Agrio [E45]
<b>Fecha de inicio de situación peligrosa:</b>	02 de febrero de 2020 hasta la actualidad
<b>Descripción de la situación:</b>	A causa del proceso erosivo desarrollado desde febrero del presente año, el río Coca y sus afluentes, continúa erosionando su cauce por lo que pone en riesgo a varias viviendas del sector y a recursos estratégicos como la Red Vial Estatal E45, Hidroeléctrica Coca Codo Sinclair y las tuberías de SOTE, Poliducto Shushufindi- Quito y OCP. Este proceso produjo el 02/02/2020, una nueva formación en la caída de la cascada San Rafael y el 07/04/2020 produjo un hundimiento que causó la rotura de las 3 tuberías antes mencionadas y posterior contaminación de los ríos Coca y Napo. El 04/06/2020 debido al proceso de erosión en los márgenes del río Montana afecta la vía E45 en el sector San Rafael presentando grietas y pone en riesgo de colapso el puente sobre río Montana.

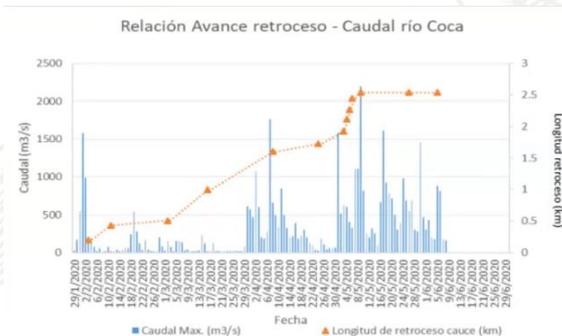
De igual manera, realizan el monitoreo diario del retroceso de la cascada como se puede observar en la siguiente imagen:

Imagen 1. Avance de retroceso de la cascada

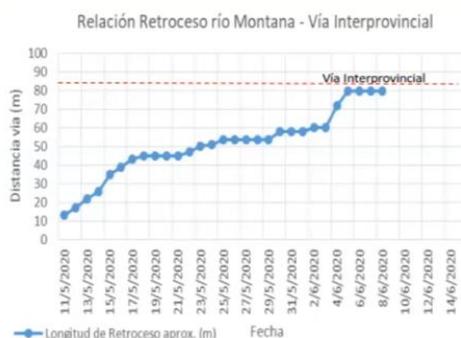
La evolución de la erosión del cauce del río Montaña:

Imagen 2 Relación retroceso Río Montaña

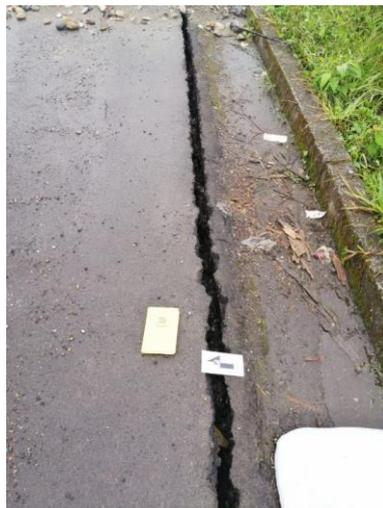
Fotografía 1 Fisuras entre la vía y la cuneta presentan una abertura de 9 cm  
09/06/2020, Fuente: IIGE

Se tiene el avance en el margen izquierdo, el equipo técnico ya está realizando los ingresos del margen derecho. El mapeo geológico tendría un avance del 60 o 70%. Además reportó que la erosión hídrica en el río Montana y Coca se mantiene activa pero lenta; la afectación en vías y puentes dependerá de las condiciones del terreno y meteorológicas. Se observan grietas en el terreno y la vía.

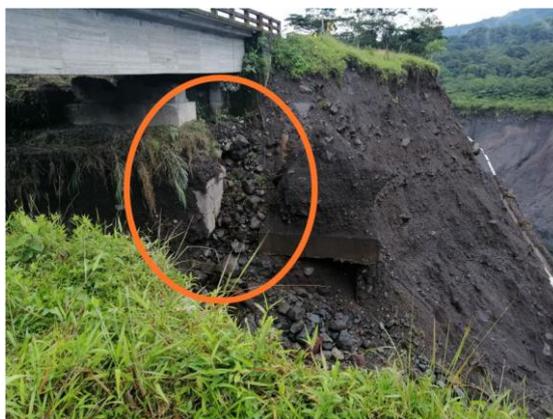
El 10 de junio se pudo evidenciar el Margen izquierdo del puente sobre el río Montana y se constató que continúa la erosión:

Fotografía 2, Margen izquierdo de río Montana se observa erosión en la base del puente. Fuente: IIGE (10/06/2020)

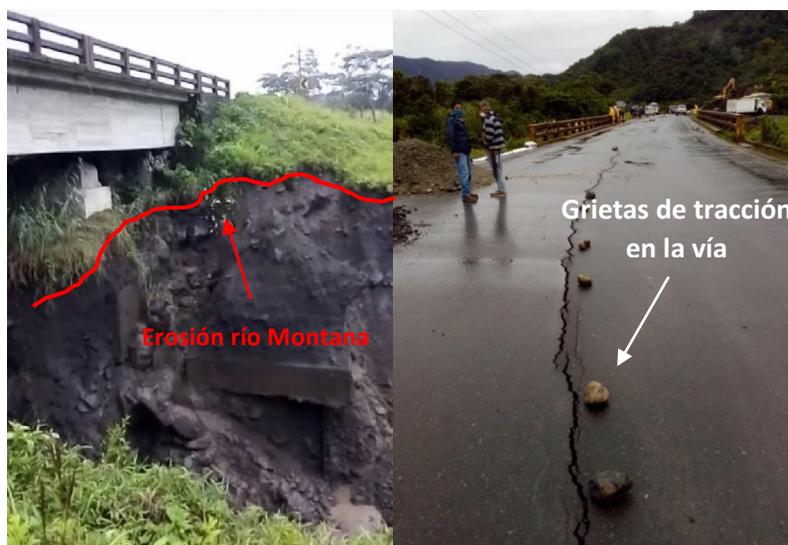
- Con fecha 05 de junio de 2020, las fuertes precipitaciones con variaciones de intensidad pluviométrica durante gran parte del día, en el sector del río Montana, ocasionó una acelerada erosión en los taludes escarpados que están conformados por un material poco consolidado (avalancha), provocando un desprendimiento permanente del material en los márgenes del mencionado río. Con lo expuesto, este fenómeno natural puede afectar a las bases o cimientos del puente que forma parte de la vía E-45, con lo cual, se vuelve una infraestructura vial susceptible al colapso, aumentando el grado de vulnerabilidad y riesgo en este sitio (Fotografía 3 y 4), reporte IIGE

Las grietas de tracción perpendiculares al cauce del río Montana tienen una longitud de 6 a 8 metros, con una abertura de 2 a 3 centímetros. Otras grietas de menores dimensiones y poco visibles están en la zona con cobertura vegetal (Figura 4).

Fotografía 3 y 4. Estado actual de la erosión del río Montana y del puente en la Autopista E45. Fuente: IIGE (05/06/2020)

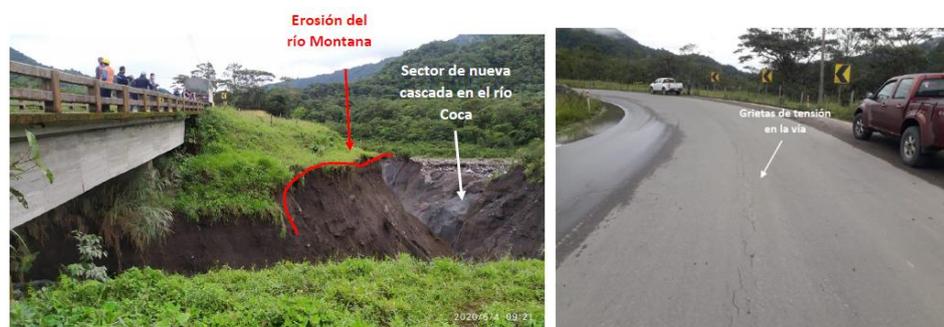
- Con fecha 04 de junio de 2020, posterior a una intensa lluvia en horas de la mañana, se evidenció el avance acelerado de la erosión de los márgenes del río Montana, con el desprendimiento permanente del terreno conformado por flujos piroclásticos, producto de las diferentes erupciones del volcán Reventador. Los taludes iniciales se encontraban aproximadamente a 5 metros del puente sobre el río Montana (Autopista E-45), donde se visualizaron grietas de tracción en el asfalto de la vía, cuneta y otras grietas paralelas a los taludes del río Coca (Figura 5 y 6).

Fotografía 5 y 6. Erosión del río Montana y del puente en la Autopista E45. Fuente: IIGE (04/06/2020)

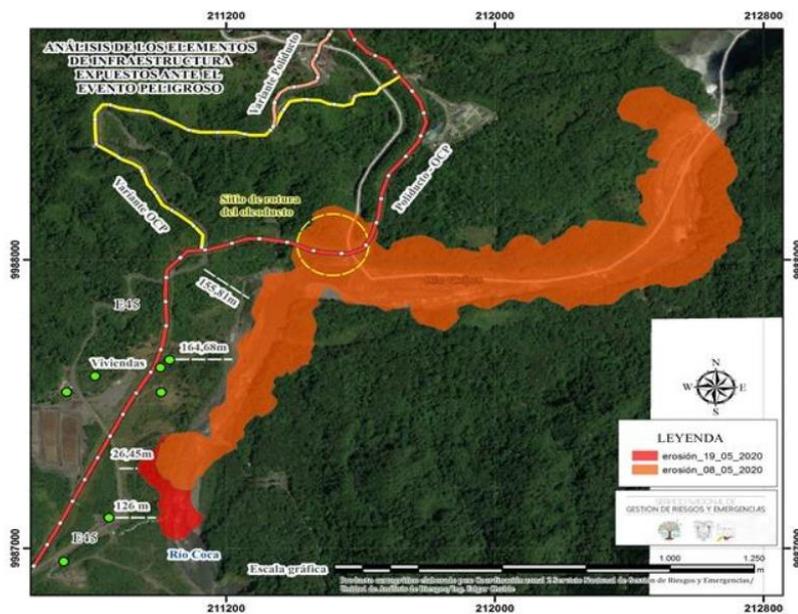
Mapa 1. Elementos expuestos ante el socavamiento Río Montana, Río Coca. Fuente: Ing. Edgar Chulde, Analista de Riesgos CZ2

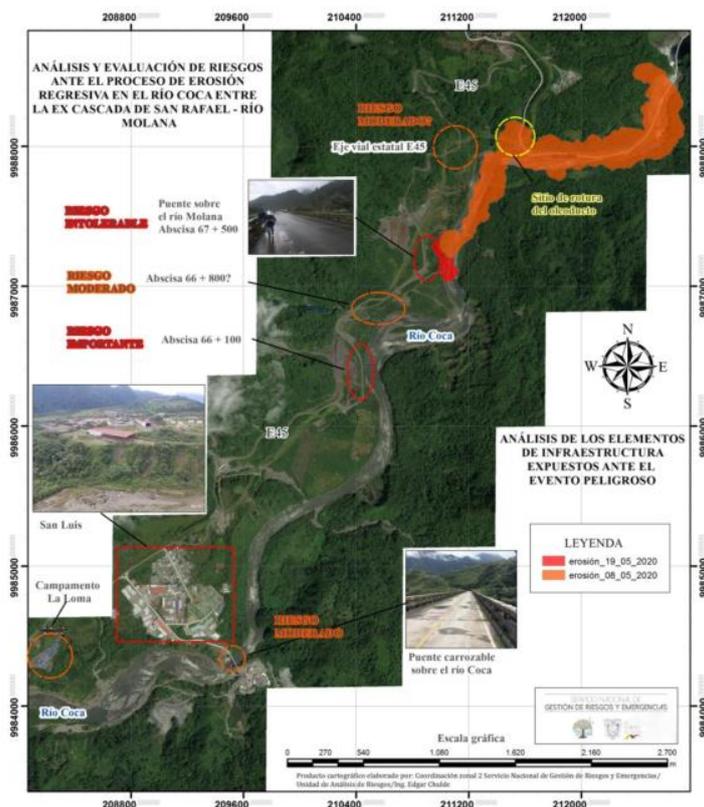
Mapa 2. Evaluación del Riesgo ante el proceso de erosión en el río Coca. Fuente: Ing. Edgar Chulde, Analista de Riesgos CZ2

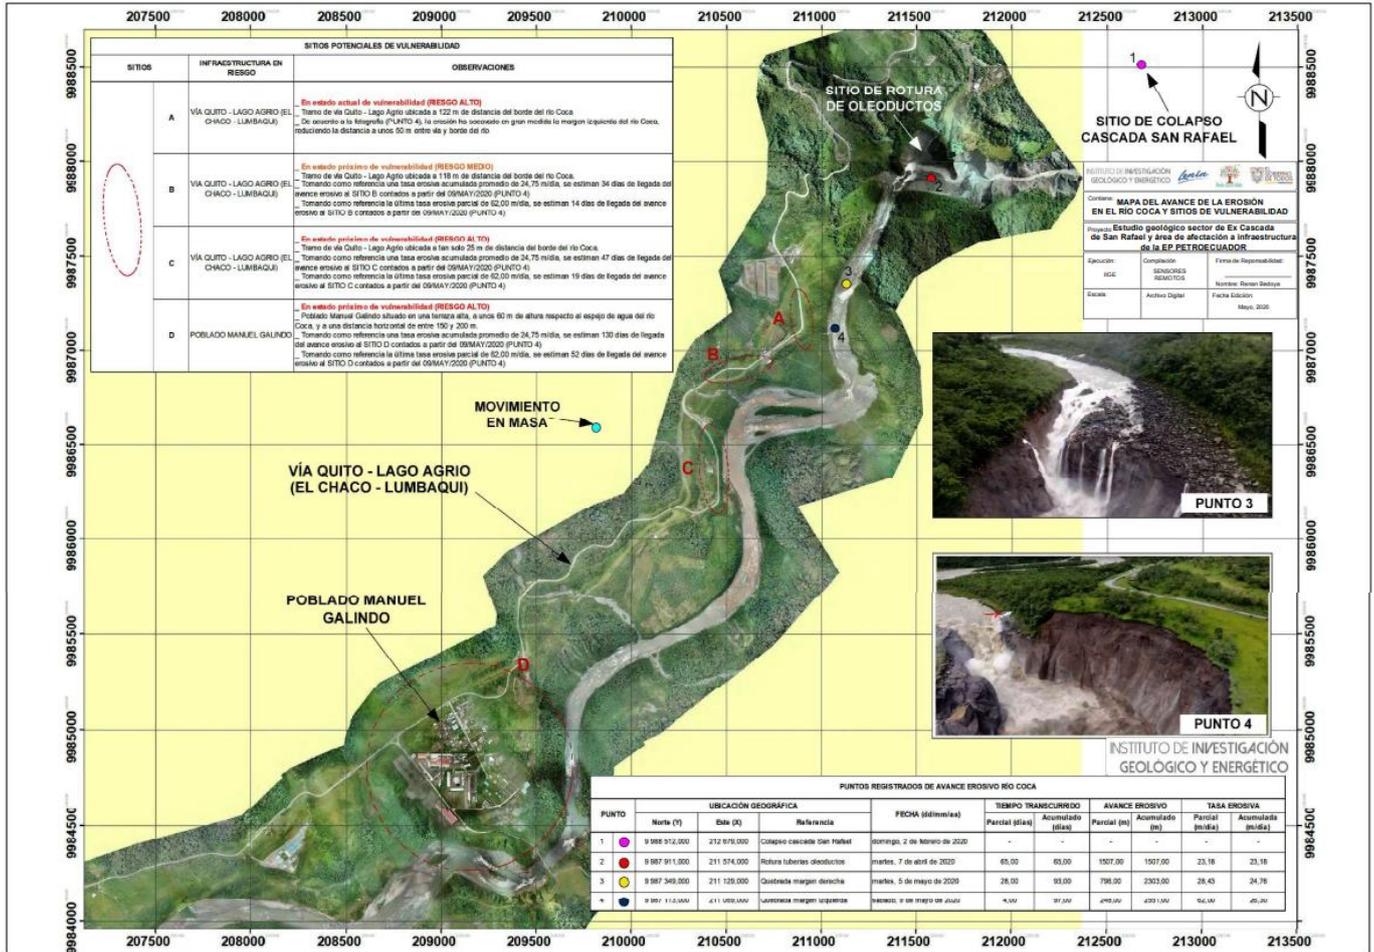
Mapa 3. Mapa del avance de la erosión En el río Coca y sitios de vulnerabilidad. Fuente: IIGE

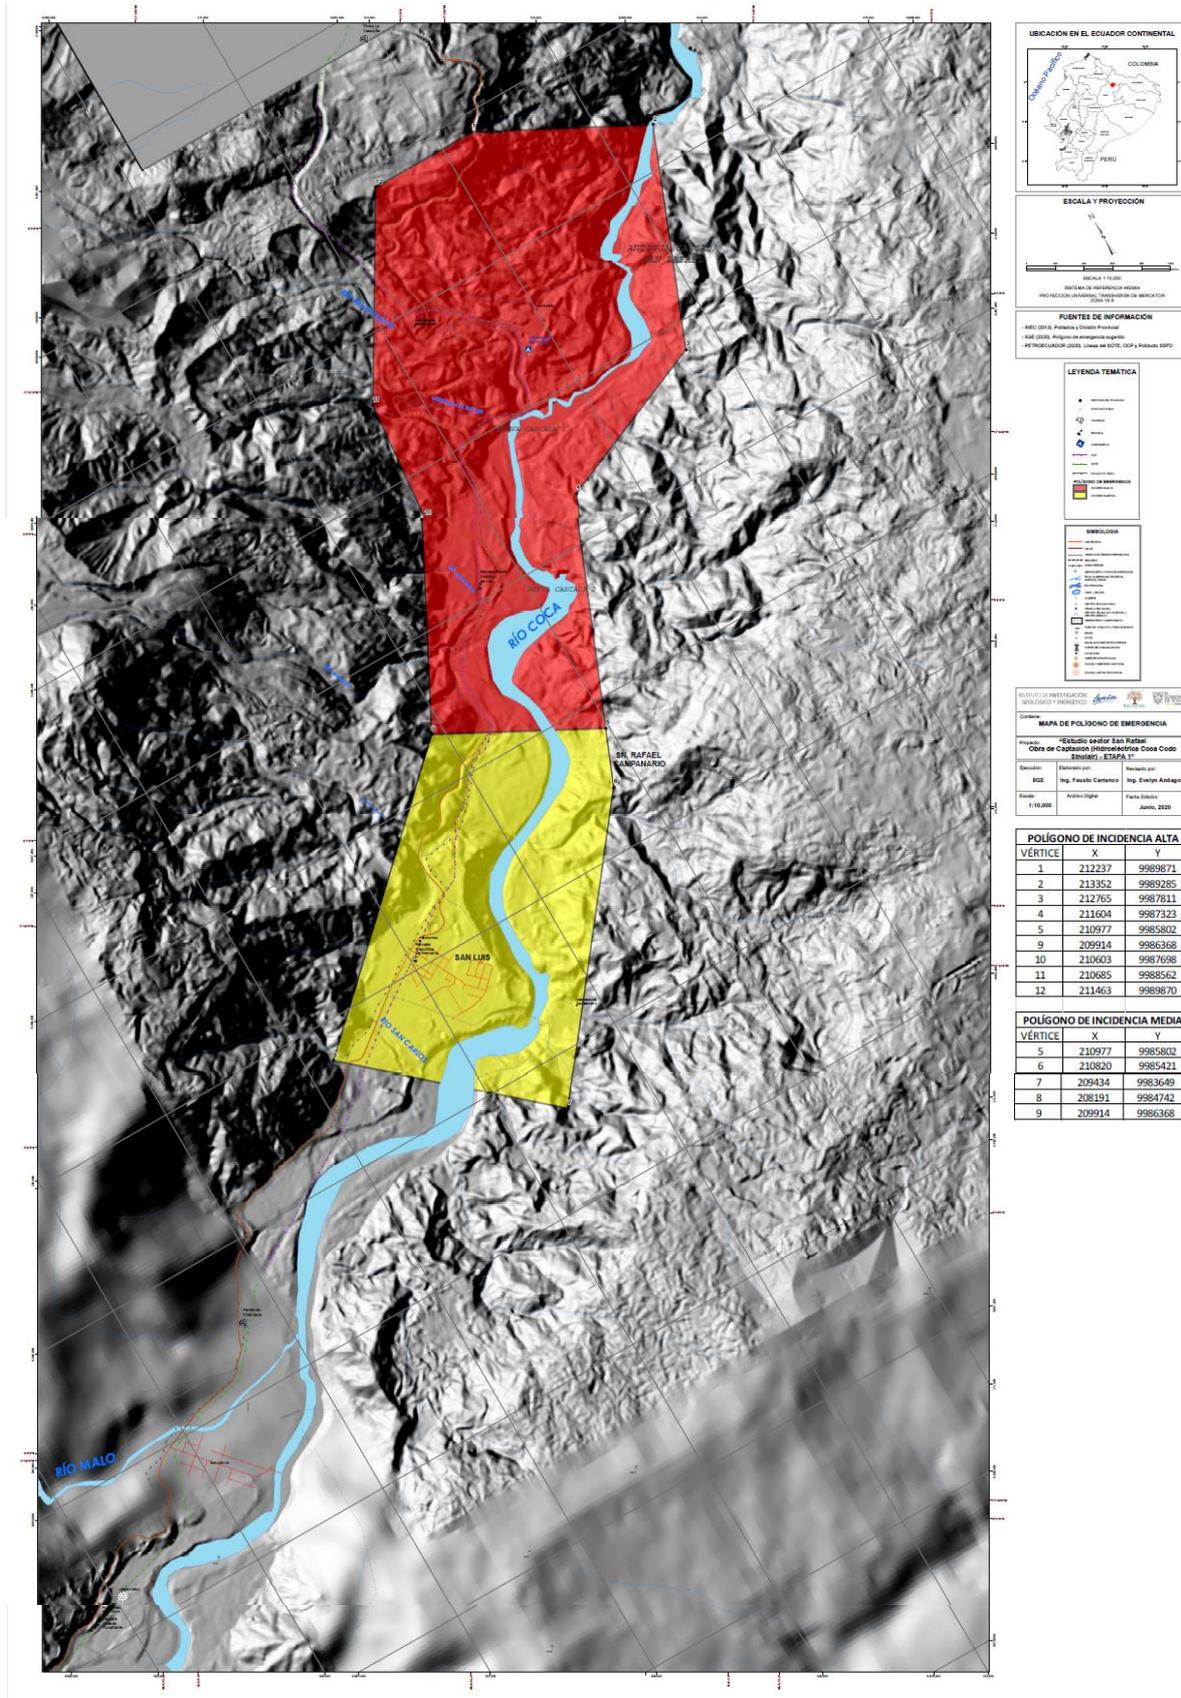
Adicionalmente el IIGE delimitó el polígono de la zona de la antigua cascada San Rafael, Debido a la acelerada desestabilización de los taludes en el sector de San Rafael se contempló realizar la delimitación de las zonas de emergencia para el área, La misma que se dividió en 2 polígonos:

- INCIDENCIA **ALTA** (color rojo): este polígono está delimitado a partir del Campamento de San Rafael hasta el río Márquez, con una extensión de 6,6 km<sup>2</sup>. Considerada como la zona de mayor afectación por la erosión regresiva, no solo del río Coca sino también de sus afluentes como el río Reventador, río Montana y río Márquez.
- INCIDENCIA **MEDIA** (color amarillo): Comprende los sectores del río Márquez hasta el río San Carlos, abarca una extensión de 3,6 km<sup>2</sup>. Esta zona ha sido contemplada en el caso de continuar la erosión regresiva del río Coca, aguas arriba del sector en que se encuentra actualmente (confluencia de río Montana).

Mapa 4. Mapa del polígono de la emergencia (05/06/2020). Fuente: IIGE
