Informe de Situación - Socavamiento

Informe No. 05

1. Identificación del evento peligroso

Situación peligrosa:	Socavamiento
Localización:	Napo/El Chaco/Gonzalo Díaz de Pineda/ San Rafael, Km 105, vía Y de Baeza – Lago Agrio [E45]
Fecha de inicio de situación peligrosa:	02 de febrero de 2020 hasta la actualidad
Descripción de la situación:	A causa del proceso erosivo desarrollado desde febrero del presente año, el río Coca y sus afluentes, continúa erosionando su cauce por lo que pone en riesgo a varias viviendas del sector y a recursos estratégicos como la Red Vial Estatal E45, Hidroeléctrica Coca Codo Sinclair y las tuberías de SOTE, Poliducto Shushufindi- Quito y OCP. Este proceso produjo el 02/02/2020, una nueva formación en la caída de la cascada San Rafael y el 07/04/2020 produjo un hundimiento que causó la rotura de las 3 tuberías antes mencionadas y posterior contaminación de los ríos Coca y Napo. El 04/06/2020 debido al proceso de erosión en los márgenes del río Montana afecta la vía E45 en el sector San Rafael presentando grietas y pone en riesgo de colapso el puente sobre río Montana.

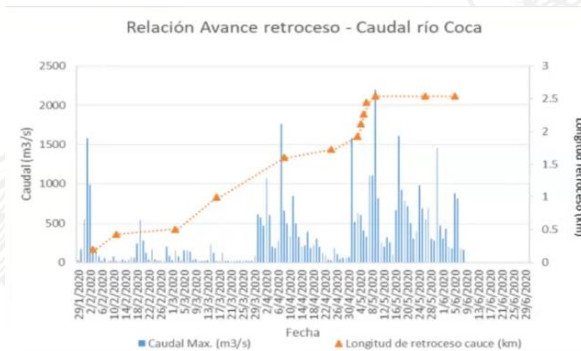
De igual manera, realizan el monitoreo diario del retroceso de la cascada como se puede observar en la siguiente imagen:

Imagen 1. Avance de retroceso de la cascada

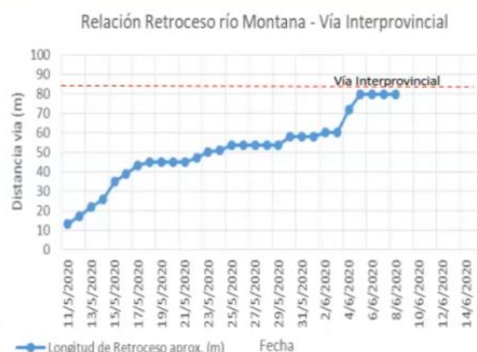
La evolución de la erosión del cauce del río Montaña:

Imagen 2 Relación retroceso Río Montaña

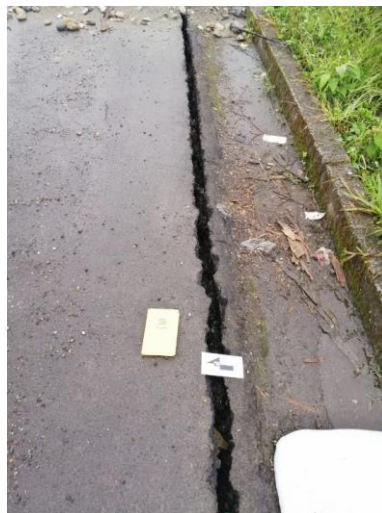
Fotografía 1 Fisuras entre la vía y la cuneta presentan una abertura de 9 cm
09/06/2020, Fuente: IIGE

Se tiene el avance en el margen izquierdo, el equipo técnico ya está realizando los ingresos del margen derecho. El mapeo geológico tendría un avance del 60 o 70%. Además reportó que la erosión hídrica en el río Montana y Coca se mantiene activa pero lenta; la afectación en vías y puentes dependerá de las condiciones del terreno y meteorológicas. Se observan grietas en el terreno y la vía.

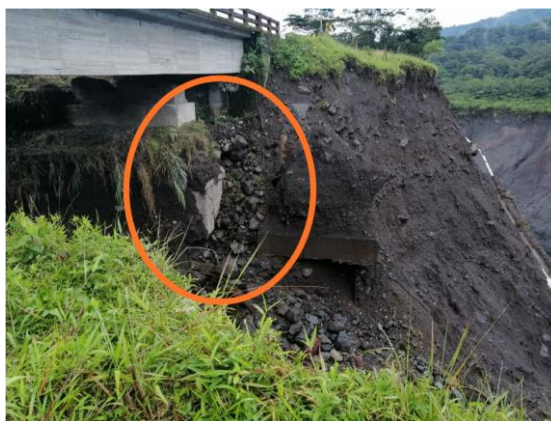
El 10 de junio se pudo evidenciar el Margen izquierdo del puente sobre el río Montana y se constató que continúa la erosión:

Fotografía 2, Margen izquierdo de río Montana se observa erosión en la base del puente. Fuente: IIGE (10/06/2020)

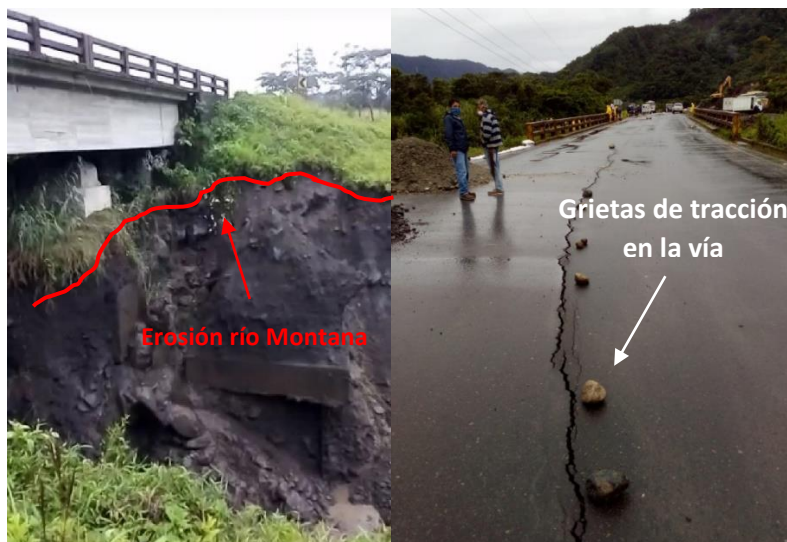
- Con fecha 05 de junio de 2020, las fuertes precipitaciones con variaciones de intensidad pluviométrica durante gran parte del día, en el sector del río Montana, ocasionó una acelerada erosión en los taludes escarpados que están conformados por un material poco consolidado (avalancha), provocando un desprendimiento permanente del material en los márgenes del mencionado río. Con lo expuesto, este fenómeno natural puede afectar a las bases o cimientos del puente que forma parte de la vía E-45, con lo cual, se vuelve una infraestructura vial susceptible al colapso, aumentando el grado de vulnerabilidad y riesgo en este sitio (Fotografía 3 y 4), reporte IIGE

Las grietas de tracción perpendiculares al cauce del río Montana tienen una longitud de 6 a 8 metros, con una abertura de 2 a 3 centímetros. Otras grietas de menores dimensiones y poco visibles están en la zona con cobertura vegetal (Figura 4).

Fotografía 3 y 4. Estado actual de la erosión del río Montana y del puente en la Autopista E45. Fuente: IIGE (05/06/2020)

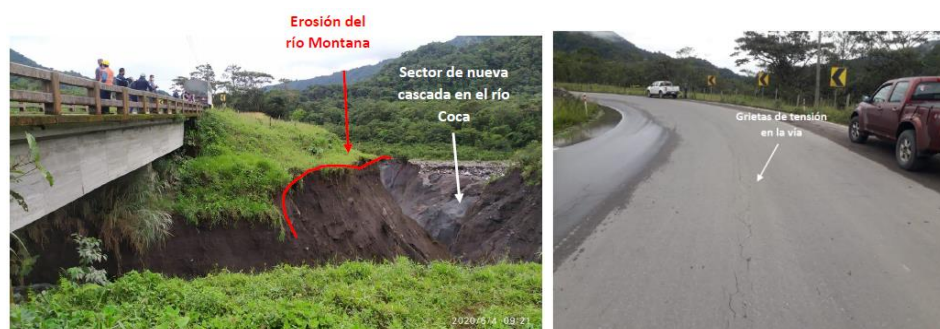
- Con fecha 04 de junio de 2020, posterior a una intensa lluvia en horas de la mañana, se evidenció el avance acelerado de la erosión de los márgenes del río Montana, con el desprendimiento permanente del terreno conformado por flujos piroclásticos, producto de las diferentes erupciones del volcán Reventador. Los taludes iniciales se encontraban aproximadamente a 5 metros del puente sobre el río Montana (Autopista E-45), donde se visualizaron grietas de tracción en el asfalto de la vía, cuneta y otras grietas paralelas a los taludes del río Coca (Figura 5 y 6).

Fotografía 5 y 6. Erosión del río Montana y del puente en la Autopista E45. Fuente: IIGE (04/06/2020)

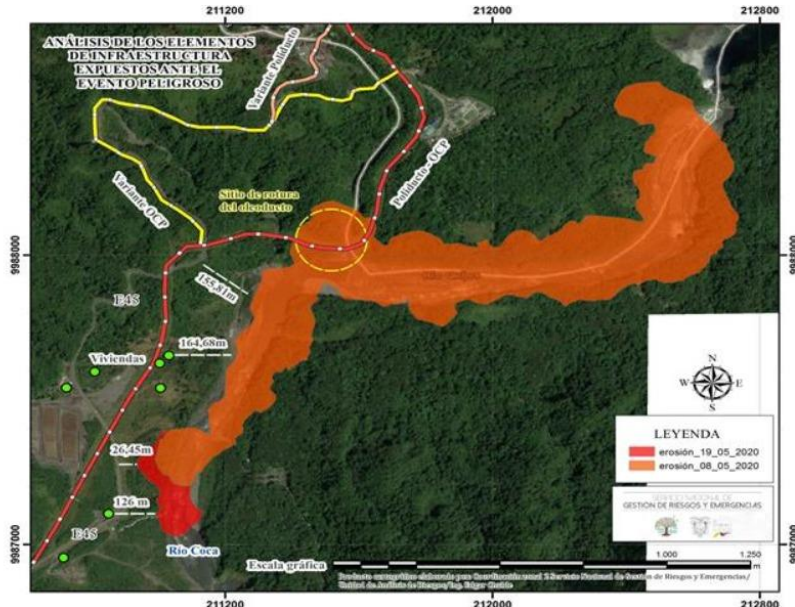
Mapa 1. Elementos expuestos ante el socavamiento Río Montaña, Río Coca. Fuente: Ing. Edgar Chulde, Analista de Riesgos CZ2

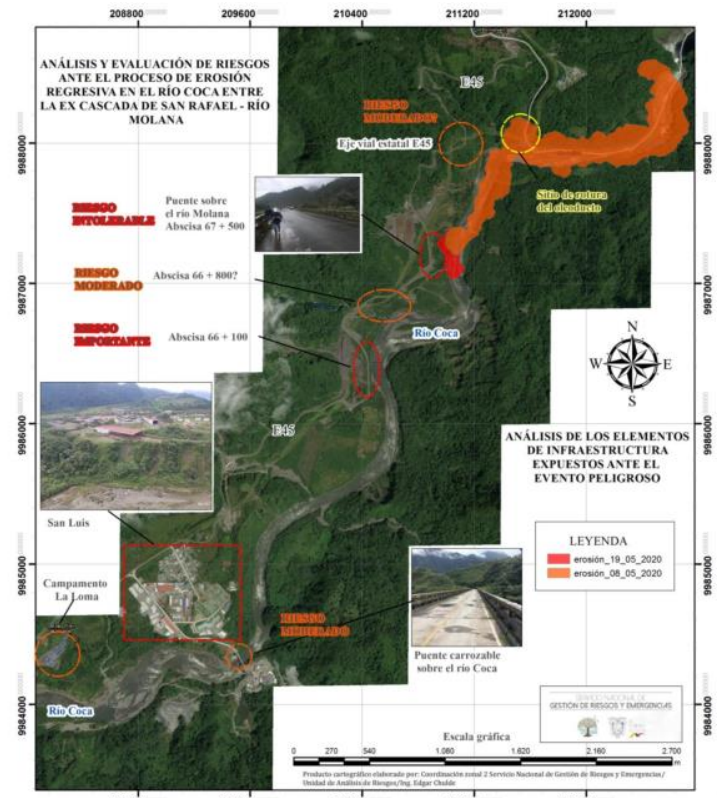
Según el análisis de evaluación de riesgos ante el proceso de erosión regresiva desarrollado en la cuenca hidrográfica alta del río Coca entre la ex cascada de San Rafael y la confluencia con el río Montaña realizado por la CZ2-SNGRE, se plantea los siguientes escenarios:

- Frente de erosión lateral – cauce río Montaña:
 1. Continúe por el lecho activo desde el año 2002.
 2. Busque el cauce antiguo del río Montaña: se ha generado una zona de debilidad previa + depósitos fácilmente erosionables. Tratará de erosionar los depósitos fluviales del río Coca nuevamente.
- Frente de erosión – cauce río Coca:
 1. Inestabilidad de taludes que comprometen el eje vial, continuo el socavamiento aguas abajo.
 2. Taludes inestables pueden provocar represamientos

Mapa 2. Evaluación del Riesgo ante el proceso de erosión en el río Coca. Fuente: Ing. Edgar Chulde, Analista de Riesgos CZ2

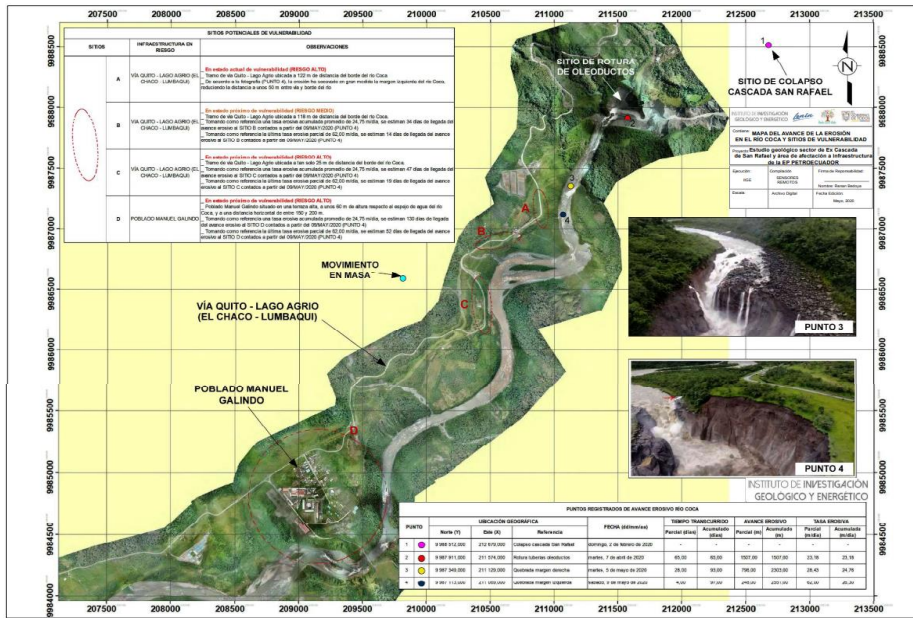
Mapa 3. Mapa del avance de la erosión En el río Coca y sitios de vulnerabilidad. Fuente: IIGE

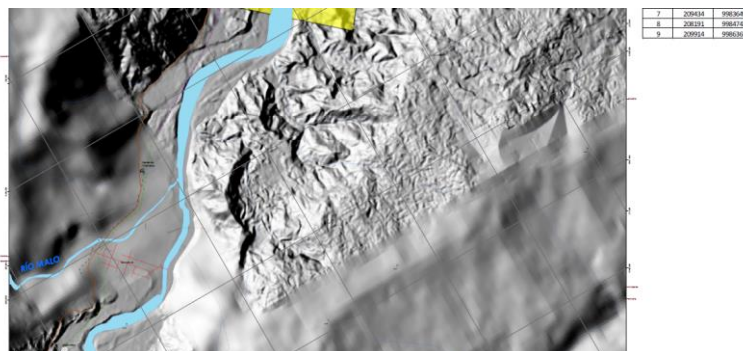
Adicionalmente el IIGE delimitó el polígono de la zona de la antigua cascada San Rafael, Debido a la acelerada desestabilización de los taludes en el sector de San Rafael se contempló realizar la delimitación de las zonas de emergencia para el área, La misma que se dividió en 2 polígonos:

- INCIDENCIA **ALTA** (color rojo): este polígono está delimitado a partir del Campamento de San Rafael hasta el río Márquez, con una extensión de 6,6 km². Considerada como la zona de mayor afectación por la erosión regresiva, no solo del río Coca sino también de sus afluentes como el río Reventador, río Montana y río Márquez.
- INCIDENCIA **MEDIA** (color amarillo): Comprende los sectores del río Márquez hasta el río San Carlos, abarca una extensión de 3,6 km². Esta zona ha sido contemplada en el caso de continuar la erosión regresiva del río Coca, aguas arriba del sector en que se encuentra actualmente (confluencia de río Montana).

Mapa 4. Mapa del polígono de la emergencia (05/06/2020). Fuente: IIGE
