Informe de Situación - Socavamiento

Fecha y Hora de actualización: viernes, 12 de junio de 2020 - 16:57:18

Situación peligrosa:	Socavamiento
Localización:	Napo/El Chaco/Gonzalo Díaz de Pineda/ San Rafael, Km 105, vía Y de Baeza – Lago Agrio [E45]
Fecha de inicio de situación peligrosa:	02 de febrero de 2020 hasta la actualidad
Descripción de la situación:	A causa del proceso erosivo desarrollado desde febrero del presente año, el río Coca y sus afluentes, continúa erosionando su cauce por lo que pone en riesgo a varias viviendas del sector y a recursos estratégicos como la Red Vial Estatal E45, Hidroeléctrica Coca Codo Sinclair y las tuberías de SOTE, Poliducto Shushufindi- Quito y OCP. Este proceso produjo el 02/02/2020, una nueva formación en la caída de la cascada San Rafael y el 07/04/2020 produjo un hundimiento que causó la rotura de las 3 tuberías antes mencionadas y posterior contaminación de los ríos Coca y Napo. El 04/06/2020 debido al proceso de erosión en los márgenes del río Montana afecta la vía E45 en el sector San Rafael presentando grietas y pone en riesgo de colapso el puente sobre río Montana.

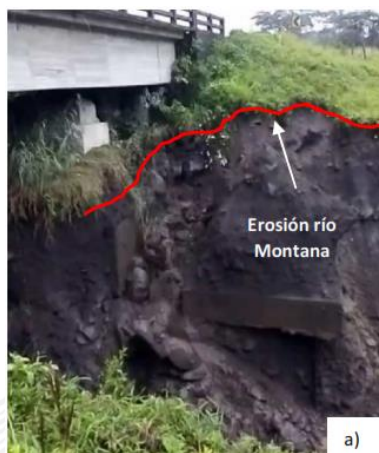
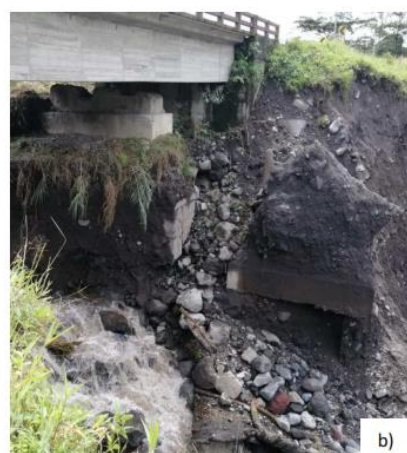
El 11 de junio de 2020, la erosión de los taludes y el cauce del río Montana en el margen izquierdo, compuesto por material de origen volcánico poco consolidado y fácilmente erosionable, presenta una mayor afección al puente de la Autopista E-45. Una mayor afectación al puente de la Autopista E-45, por el tipo de material de origen volcánico poco consolidado que forma los márgenes del río y es fácilmente erosionable.

Fotografía 1. a) Erosión del río Montana al 05 de junio de 2020. b) Erosión del río Montana al 11 de junio de 2020

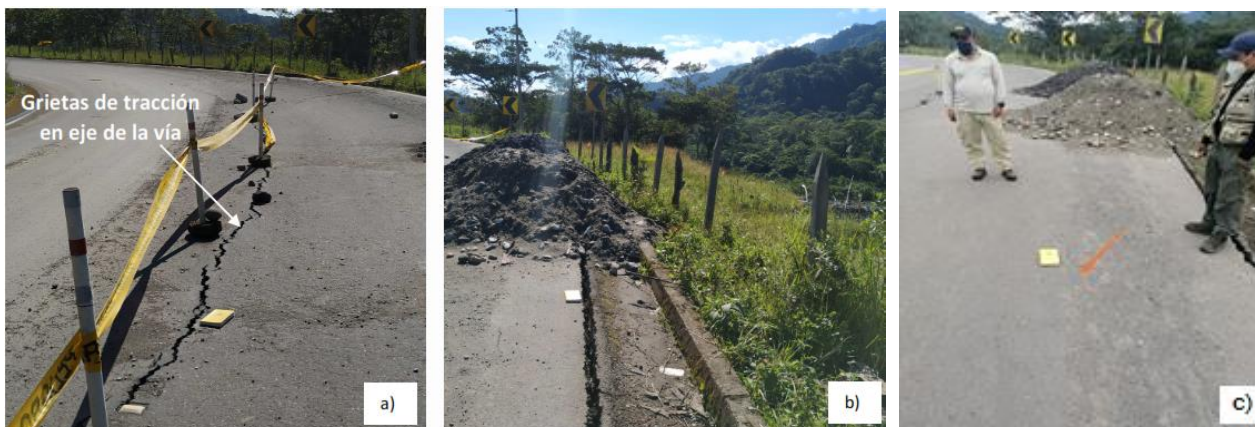
Las grietas de tracción perpendiculares al cauce del río Montana tienen una longitud que varían de 7 a 9 metros; las mismas que, presentan una abertura de 3,5 a 4,0 cm. Las grietas identificadas entre asfalto y cuneta presentan una abertura de 9,0 a 9,5 cm y una profundidad mayor a 2,0m. La grieta entre el bordillo y la cobertura vegetal tiene 6 cm de desplazamiento y mayor a 1 m de profundidad.

Fotografía 2. a) Grietas de tracción en eje de la Autopista E45. b) Grietas entre asfalto y cuneta en el sector del río Montana. c) presencia de nuevas fisuras en la vía, tramo hacia lago agrio

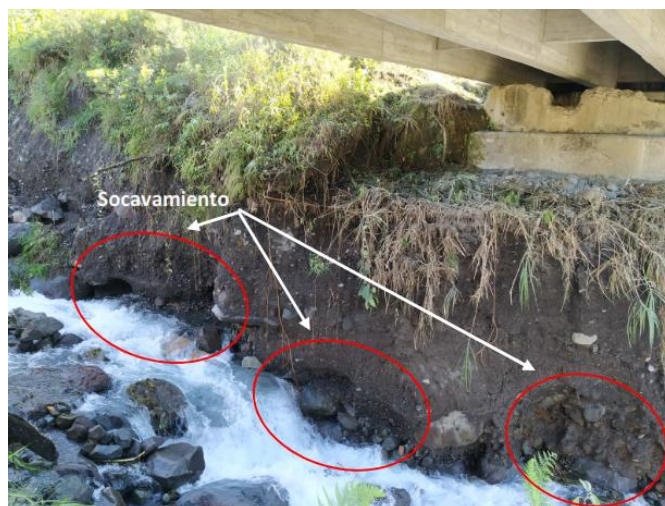
En la margen izquierda del río Montana, bajo el puente, se observa material subangular de origen volcánico, soportados en una matriz arenosa poco consolidada. Este material volcánico es fácilmente erosionable siendo evidente la presencia de pequeños socavamientos por la erosión hídrica.

Fotografía 3. Socavamientos en cauce de río Montana.

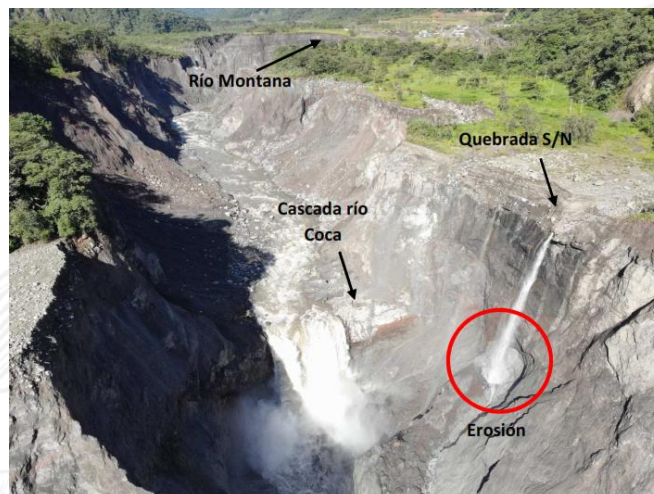
En la zona de confluencia entre el río Reventador, quebrada S/N y el río Coca, se observa la presencia de roca de origen volcánico específicamente volcanoclástica; la misma que tiene un grado mayor de resistencia, que ha permitido retener la erosión regresiva en este sector, formando de una pequeña nueva cascada. Adicional, es importante considerar que la quebrada S/N, provoca el socavamiento de la base del talud.

Fotografía 4. Formación de nueva cascada en el cauce del río Coca teniendo como base una roca con un grado mayor de resistencia.

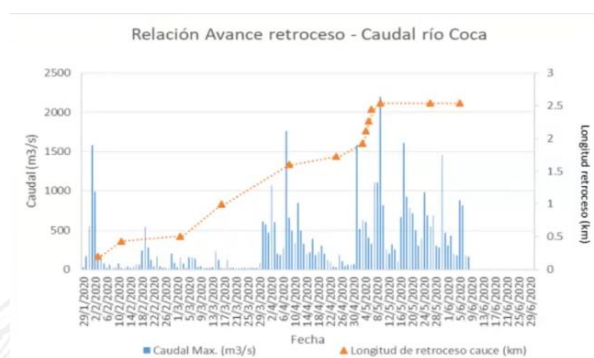
De igual manera, realizan el monitoreo diario del retroceso de la cascada como se puede observar en la siguiente imagen:

Imagen 1. Avance de retroceso de la cascada

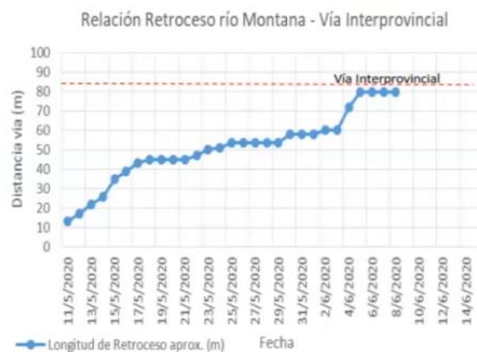
La evolución de la erosión del cauce del río Montana:

Imagen 2 Relación retroceso Río Montana

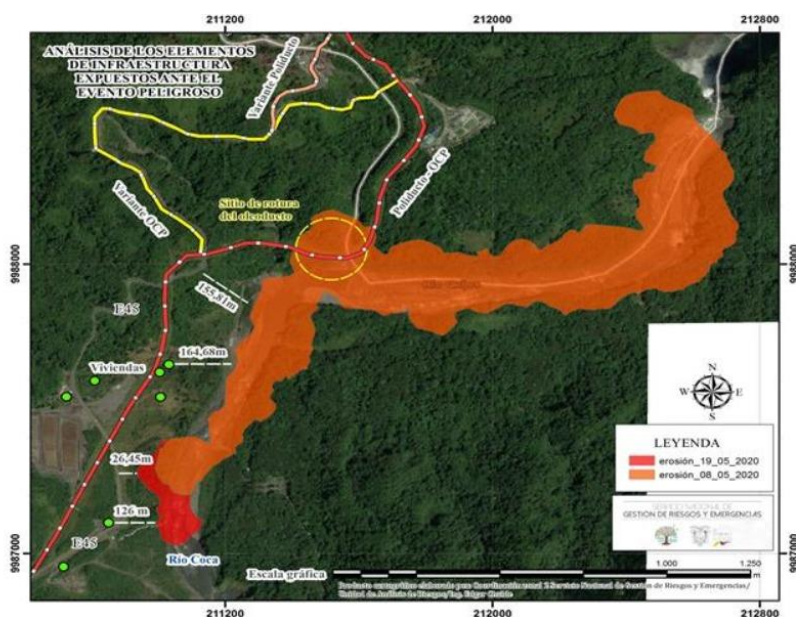
Mapa 1. Elementos expuestos ante el socavamiento Río Montana, Río Coca. Fuente: Ing. Edgar Chulde, Analista de Riesgos CZ2

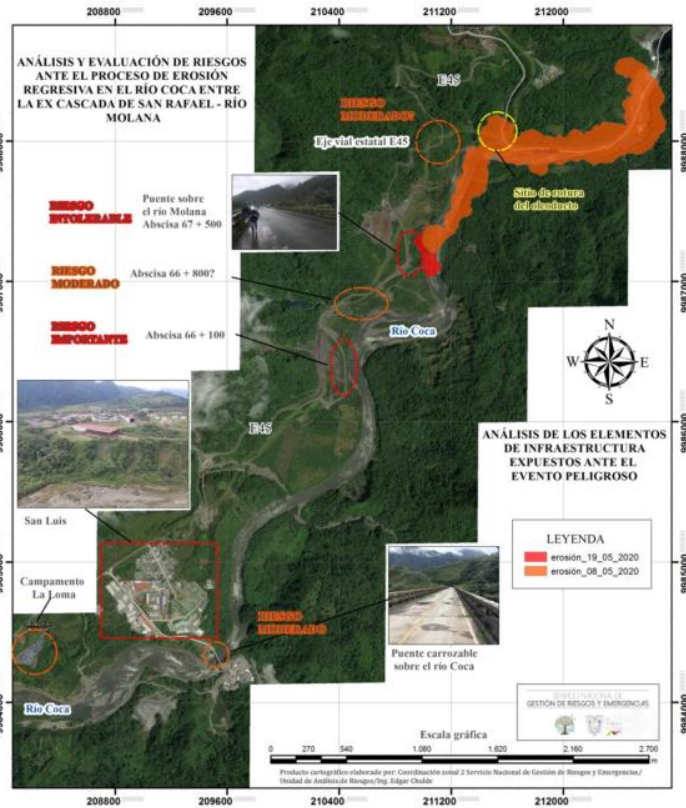
Mapa 2. Evaluación del Riesgo ante el proceso de erosión en el río Coca. Fuente: Ing. Edgar Chulde, Analista de Riesgos CZ2

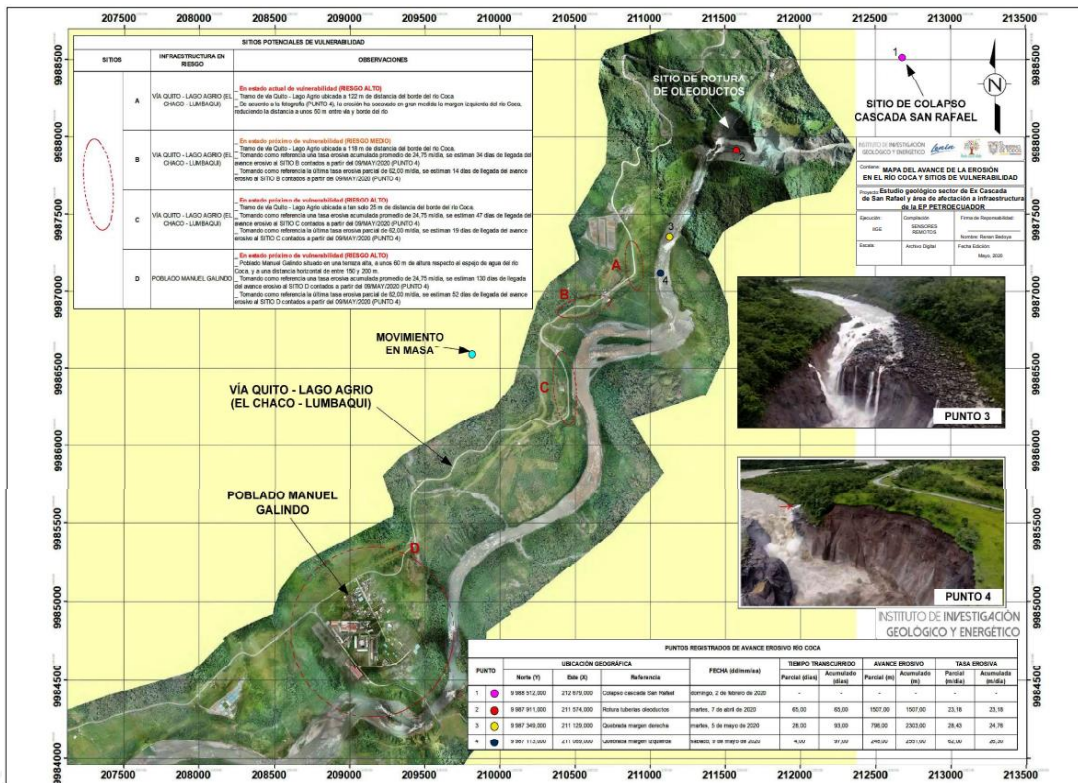
Mapa 3. Mapa del avance de la erosión En el río Coca y sitios de vulnerabilidad. Fuente: IIGE

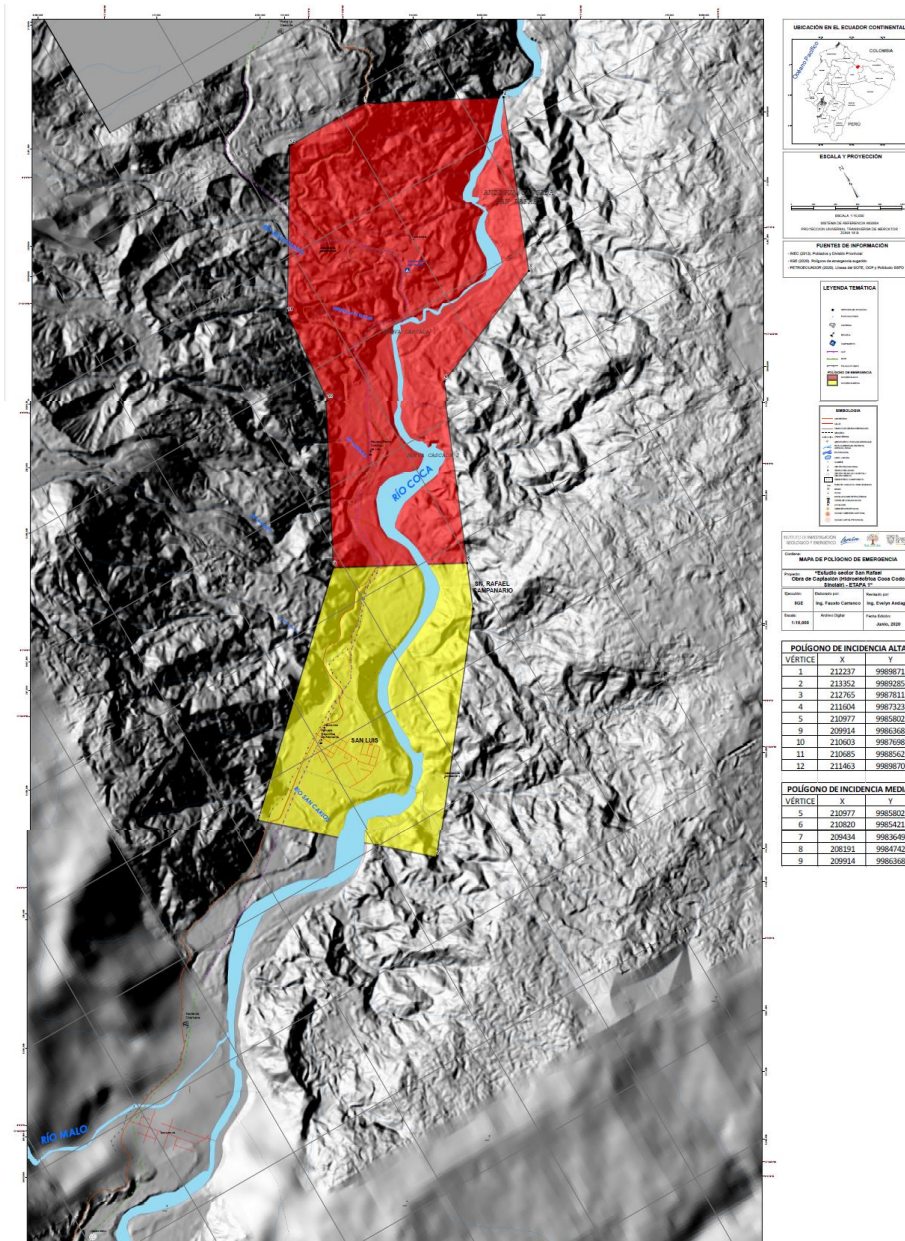
- **INCIDENCIA ALTA** (color rojo): este polígono está delimitado a partir del Campamento de San Rafael hasta el río Márquez, con una extensión de 6,6 km². Considerada como la zona de mayor afectación por la erosión regresiva, no solo del río Coca sino también de sus afluentes como el río Reventador, río Montana y río Márquez.
- **INCIDENCIA MEDIA** (color amarillo): Comprende los sectores del río Márquez hasta el río San Carlos, abarca una extensión de 3,6 km². Esta zona ha sido contemplada en el caso de continuar la erosión regresiva del río Coca, aguas arriba del sector en que se encuentra actualmente (confluencia de río Montana).

Mapa 4. Mapa del polígono de la emergencia (05/06/2020). Fuente: IIGE
