Informe de Situación - Socavamiento

Informe No. 07

Situación peligrosa:	Socavamiento
Localización:	Napo/El Chaco/Gonzalo Díaz de Pineda/ San Rafael, Km 105, vía Y de Baeza – Lago Agrio [E45]
Fecha de inicio de situación peligrosa:	02 de febrero de 2020 hasta la actualidad
Descripción de la situación:	A causa del proceso erosivo desarrollado desde febrero del presente año, el río Coca y sus afluentes, continúa erosionando su cauce por lo que pone en riesgo a varias viviendas del sector y a recursos estratégicos como la Red Vial Estatal E45, Hidroeléctrica Coca Codo Sinclair y las tuberías de SOTE, Poliducto Shushufindi- Quito y OCP. Este proceso produjo el 02/02/2020, una nueva formación en la caída de la cascada San Rafael y el 07/04/2020 produjo un hundimiento que causó la rotura de las 3 tuberías antes mencionadas y posterior contaminación de los ríos Coca y Napo. El 04/06/2020 debido al proceso de erosión en los márgenes del río Montana afecta la vía E45 en el sector San Rafael presentando grietas y pone en riesgo de colapso el puente sobre río Montana.

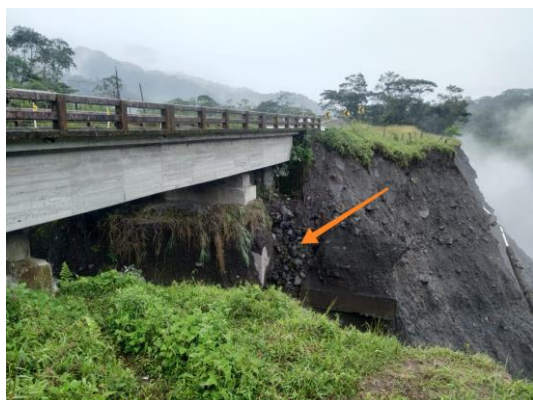
Fotografía 1. Se observa presencia de agua que es conducida por las cunetas que está ingresando a la base de puente en la margen derecha del río Montana.

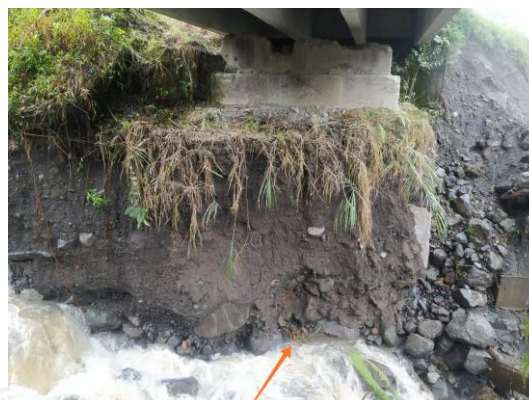
Fotografía 2. Socavamiento de la margen izquierda del río Montana.

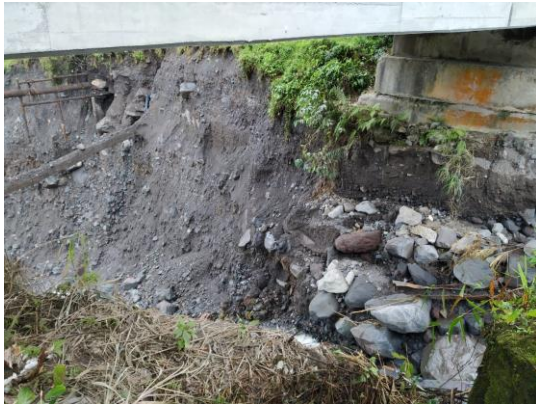
Fotografía 3. Erosión en la margen derecha del río Montana

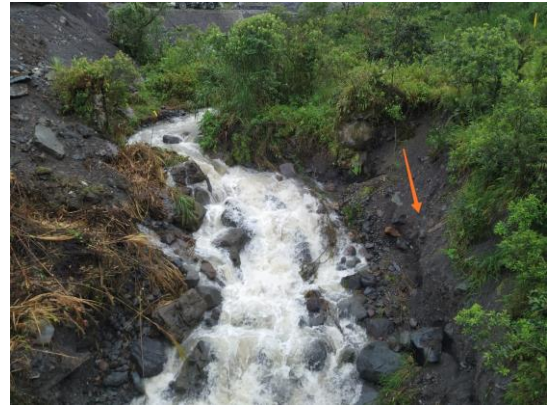
Fotografía 4. Cauce del río Montana aguas arriba del puente. Presenta material fácilmente erosionable, compuesto por bloques centimétricos soportados en una matriz arenosa.

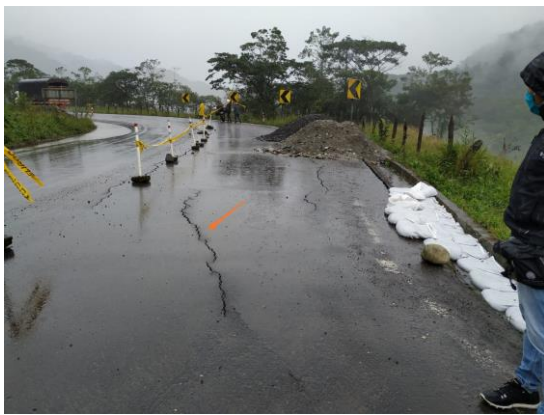
Fotografía 5. Grietas intermedias entre eje de la vía y cuneta presentan una abertura de hasta 2cm. En comparación al día 13/06/2020, tienen un incremento de 1cm. Además se observa un leve hundimiento de lado derecho de la grieta (tramo ubicado con la flecha).

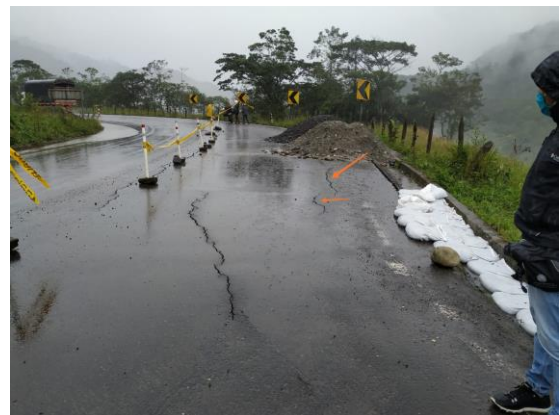
Fotografía 6. Grietas intermedias entre eje de vía y cuneta presentan levantamiento del asfalto (lugares que muestra la flecha). Este levantamiento no estaba presente el día de ayer.

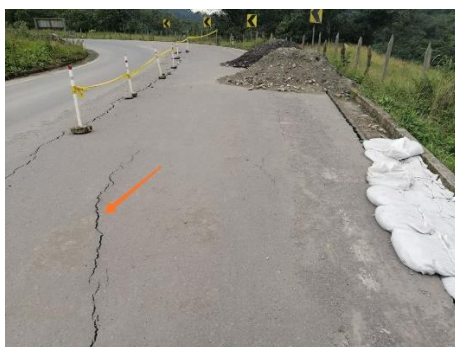
Fotografía 1. Grietas entre eje de la vía y cuneta presentan desplazamiento registrados con una abertura de 1 cm.

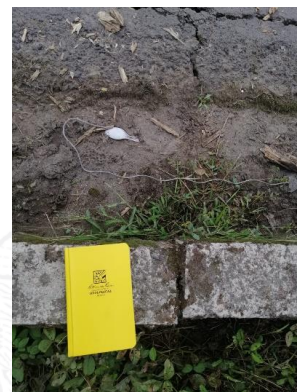
Fotografía 2. En el bordillo de carril derecho rumbo a Lago Agrio presenta grietas con una abertura entre 1,0 a 1,5 cm. En comparación al día de ayer es evidente el desplazamiento en este sector.

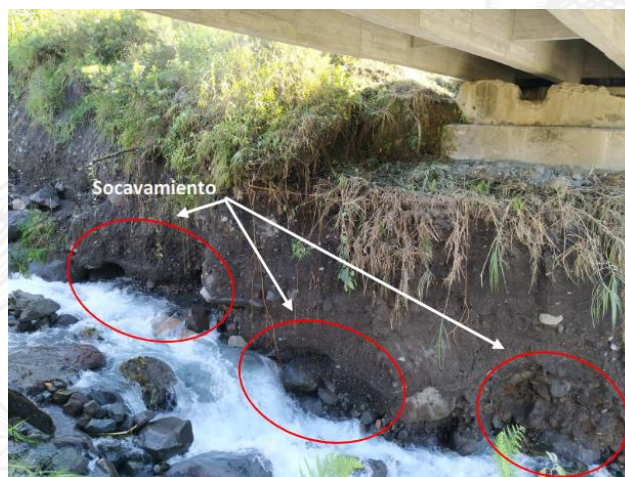
En la margen izquierda del río Montana, bajo el puente, se observa material subangular de origen volcánico, soportados en una matriz arenosa poco consolidada. Este material volcánico es fácilmente erosionable siendo evidente la presencia de pequeños socavamientos por la erosión hídrica.

Fotografía 3. Socavamientos en cauce de río Montana.

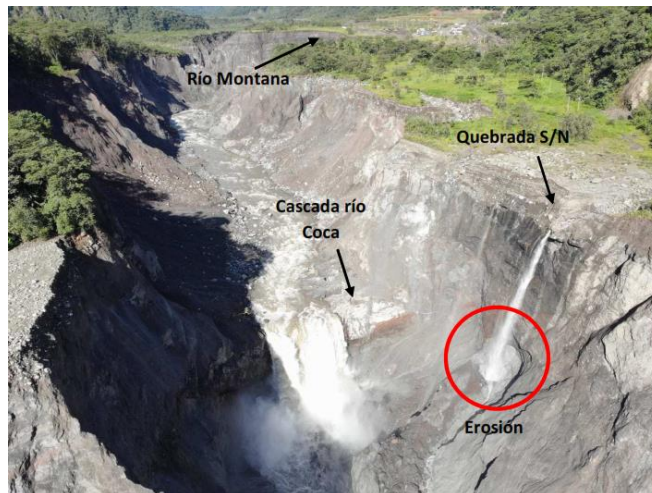
En la zona de confluencia entre el río Reventador, quebrada S/N y el río Coca, se observa la presencia de roca de origen volcánico específicamente volcanoclástica; la misma que tiene un grado mayor de resistencia, que ha permitido retener la erosión regresiva en este sector, formando de una pequeña nueva cascada. Adicional, es importante considerar que la quebrada S/N, provoca el socavamiento de la base del talud.

Fotografía 4. Formación de nueva cascada en el cauce del río Coca teniendo como base una roca con un grado mayor de resistencia.

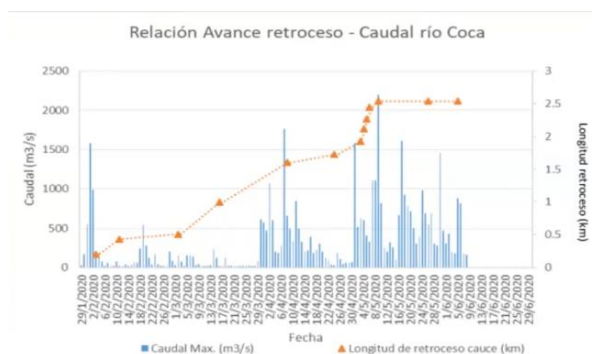
Imagen 1. Avance de retroceso de la cascada

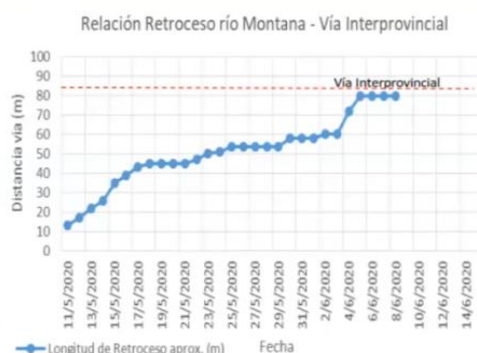
Imagen 2 Relación retroceso Río Montana

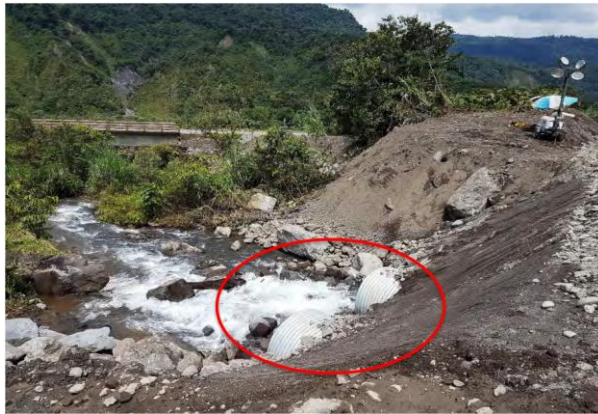
Fotografía 3. Funcionamiento de las 2 alcantarillas de diámetro 1.80 metros, aguas abajo del río Montana.

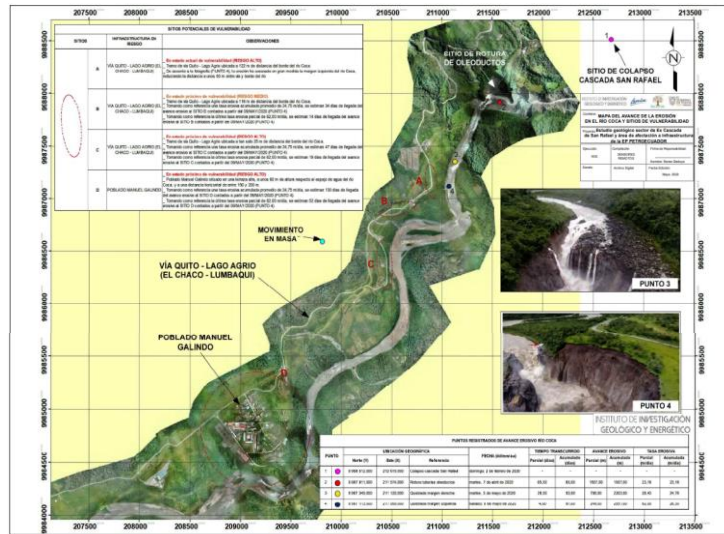
Mapa 3. Mapa del avance de la erosión En el río Coca y sitios de vulnerabilidad. Fuente: IIGE
