Informe de Situación - Socavamiento

Fecha y Hora de actualización: Lunes, 15 de junio de 2020 - 22:29:0300

Situación peligrosa:	Socavamiento
Localización:	Napo/El Chaco/Gonzalo Díaz de Pineda/ San Rafael, Km 105, vía Y de Baeza – Lago Agrio [E45]
Fecha de inicio de situación peligrosa:	02 de febrero de 2020 hasta la actualidad
Descripción de la situación:	A causa del proceso erosivo desarrollado desde febrero del presente año, el río Coca y sus afluentes, continúa erosionando su cauce por lo que pone en riesgo a varias viviendas del sector y a recursos estratégicos como la Red Vial Estatal E45, Hidroeléctrica Coca Codo Sinclair y las tuberías de SOTE, Poliducto Shushufindi- Quito y OCP. Este proceso produjo el 02/02/2020, una nueva formación en la caída de la cascada San Rafael y el 07/04/2020 produjo un hundimiento que causó la rotura de las 3 tuberías antes mencionadas y posterior contaminación de los ríos Coca y Napo. El 04/06/2020 debido al proceso de erosión en los márgenes del río Montana afecta la vía E45 en el sector San Rafael presentando grietas y pone en riesgo de colapso el puente sobre río Montana.

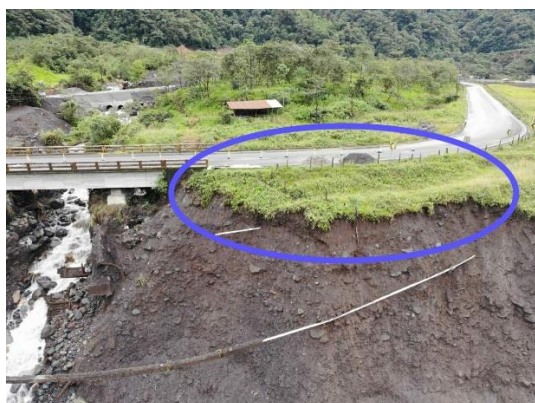
Fotografía 1. Autopista E45, posterior al puente sobre el río Montana (dirección a Lago Agrio). Tramo inestable con presencia de grietas y continuo colapso de material hacia el río Coca.

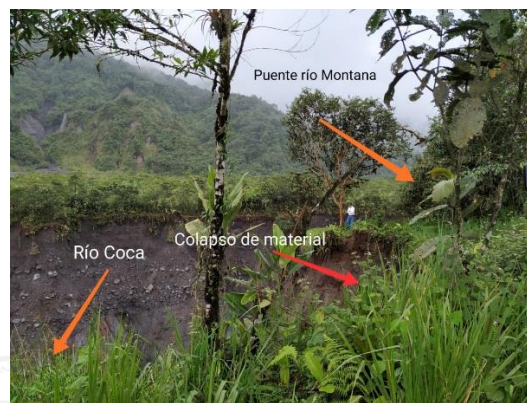
Fotografía 2. Debido al colapso de los taludes de margen izquierdo del río Coca es necesario colocar cintas de peligro para alertar a la comunidad sobre los sectores que presentan alto riesgo para que tengan el cuidado respectivo

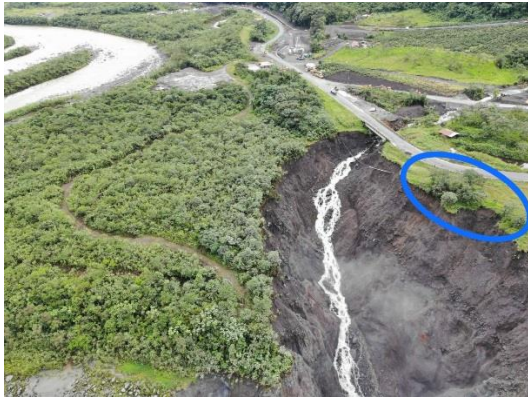
Fotografía 3. Vista panorámica de la ubicación del sector en el cual es necesario colocar cintas de peligro

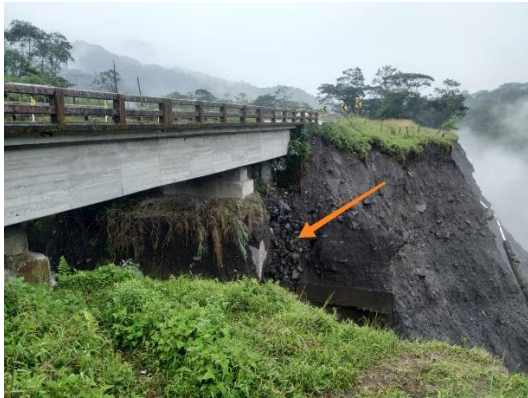
Fotografía 1. Se observa presencia de agua que es conducida por las cunetas que está ingresando a la base de puente en la margen derecha del río Montaña.

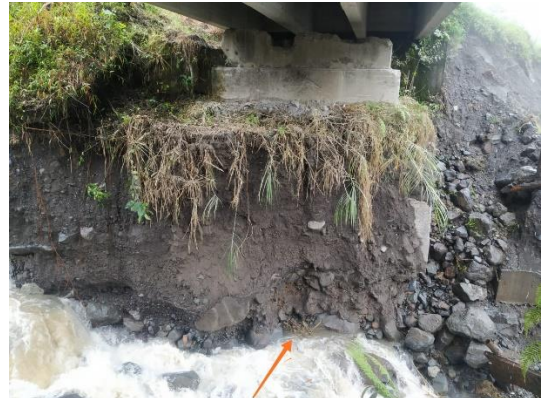
Fotografía 2. Socavamiento de la margen izquierda del río Montaña.

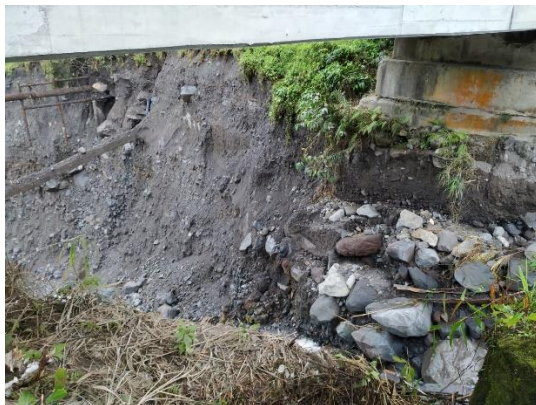
Fotografía 3. Erosión en la margen derecha del río Montaña

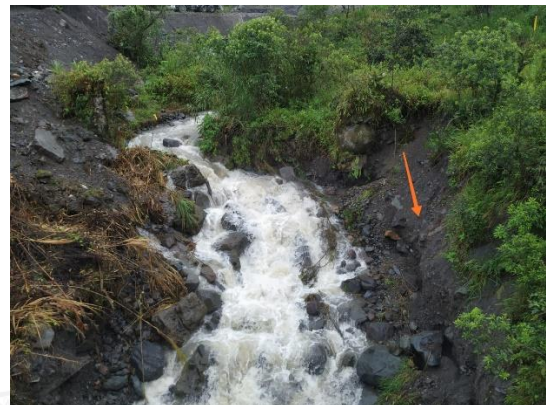
Fotografía 4. Cauze del río Montaña aguas arriba del puente. Presenta material fácilmente erosionable, compuesto por bloques centimétricos soportados en una matriz arenosa.

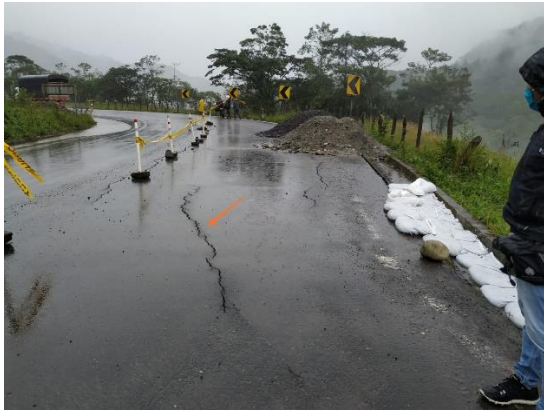
Fotografía 5. Grietas intermedias entre eje de la vía y cuneta presentan una abertura de hasta 2cm. En comparación al día 13/06/2020, tienen un incremento de 1cm. Además se observa un leve hundimiento de lado derecho de la grieta (tramo ubicado con la flecha).

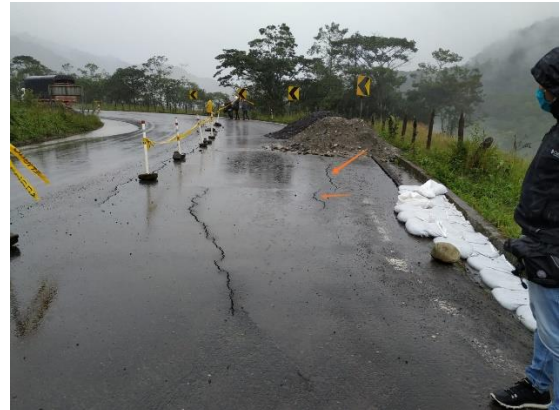
Fotografía 6. Grietas intermedias entre eje de vía y cuneta presentan levantamiento del asfalto (lugares que muestra la flecha). Este levantamiento no estaba presente el día 13/06/2020.

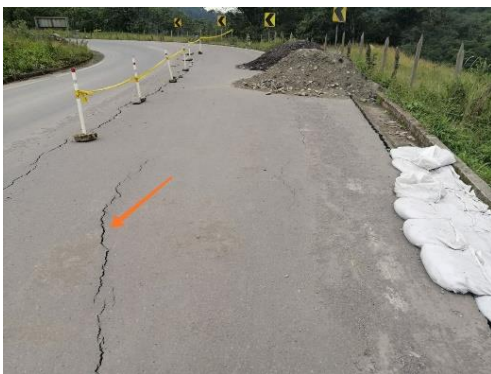
Fotografía 1. Grietas entre eje de la vía y cuneta presentan desplazamiento registrados con una abertura de 1 cm.

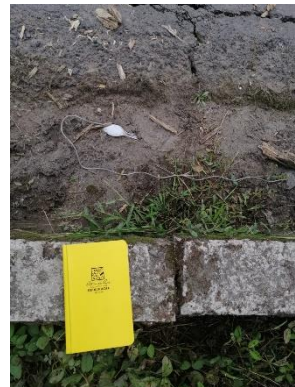
Fotografía 2. En el bordillo de carril derecho rumbo a Lago Agrio presenta grietas con una abertura entre 1,0 a 1,5 cm. En comparación al día de ayer es evidente el desplazamiento en este sector.

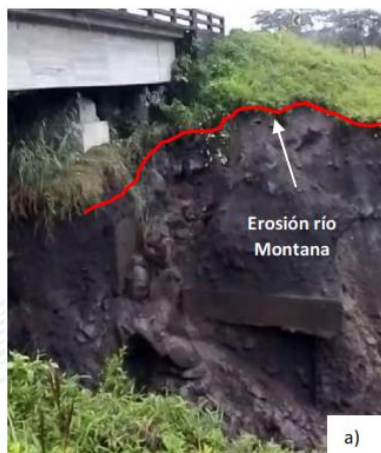
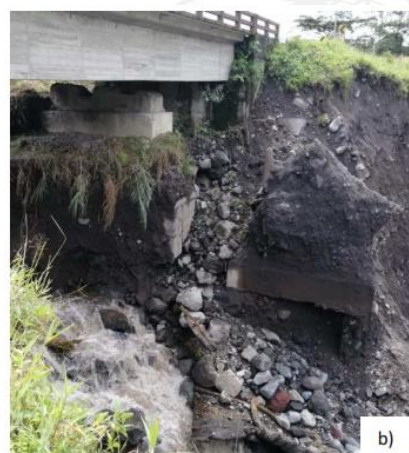
El 11 de junio de 2020, la erosión de los taludes y el cauce del río Montana en el margen izquierdo, compuesto por material de origen volcánico poco consolidado y fácilmente erosionable, presenta una mayor afección al puente de la Autopista E-45. Una mayor afectación al puente de la Autopista E-45, por el tipo de material de origen volcánico poco consolidado que forma los márgenes del río y es fácilmente erosionable.

Fotografía 1. a) Erosión del río Montana al 05 de junio de 2020. b) Erosión del río Montana al 11 de junio de 2020

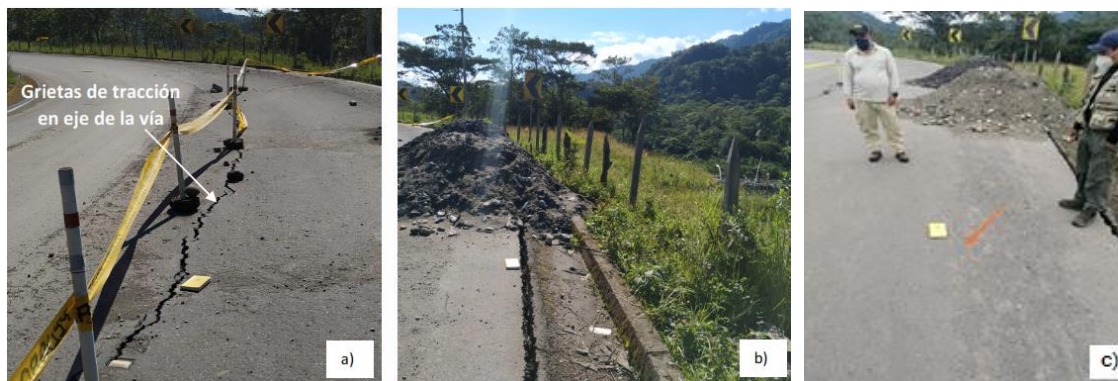
Las grietas de tracción perpendiculares al cauce del río Montana tienen una longitud que varían de 7 a 9 metros; las mismas que, presentan una abertura de 3,5 a 4,0 cm. Las grietas identificadas entre asfalto y cuneta presentan una abertura de 9,0 a 9,5 cm y una profundidad mayor a 2,0m. La grieta entre el bordillo y la cobertura vegetal tiene 6 cm de desplazamiento y mayor a 1 m de profundidad.

Fotografía 2. a) Grietas de tracción en eje de la Autopista E45. b) Grietas entre asfalto y cuneta en el sector del río Montana. c) presencia de nuevas fisuras en la vía, tramo hacia lago agrio

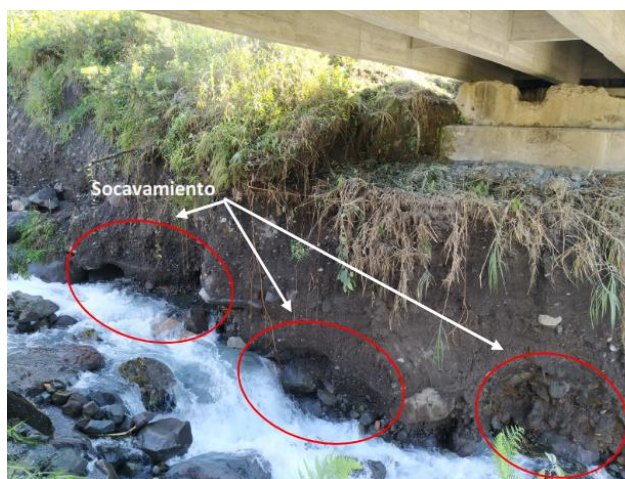
En la margen izquierda del río Montana, bajo el puente, se observa material subangular de origen volcánico, soportados en una matriz arenosa poco consolidada. Este material volcánico es fácilmente erosionable siendo evidente la presencia de pequeños socavamientos por la erosión hídrica.

Fotografía 3. Socavamientos en cauce de río Montana.

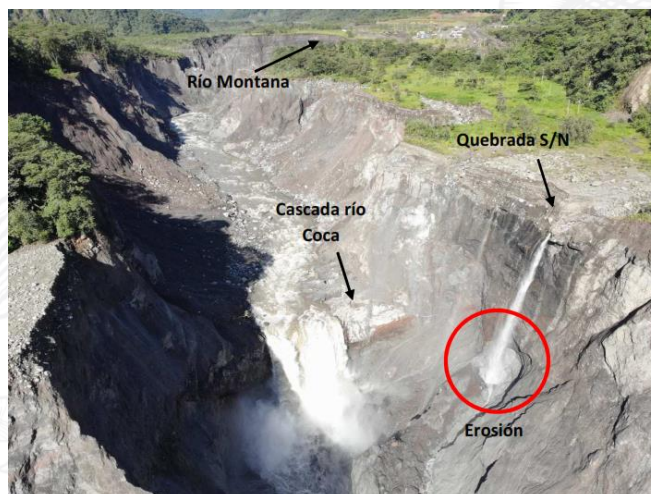
En la zona de confluencia entre el río Reventador, quebrada S/N y el río Coca, se observa la presencia de roca de origen volcánico específicamente volcanoclástica; la misma que tiene un grado mayor de resistencia, que ha permitido retener la erosión regresiva en este sector, formando de una pequeña nueva cascada. Adicional, es importante considerar que la quebrada S/N, provoca el socavamiento de la base del talud.

Fotografía 4. Formación de nueva cascada en el cauce del río Coca teniendo como base una roca con un grado mayor de resistencia.

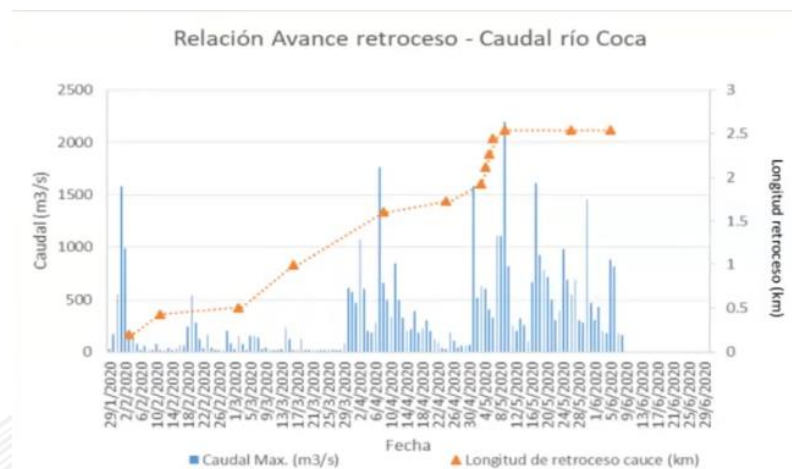
Imagen 1. Avance de retroceso de la cascada

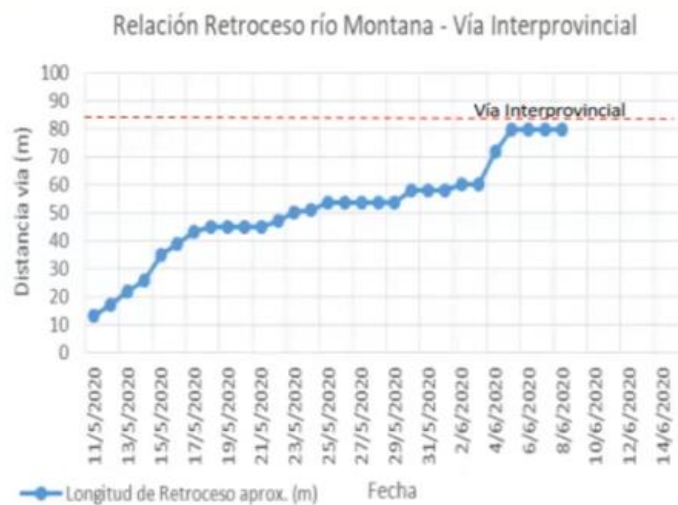
Imagen 2 Relación retroceso Río Montaña

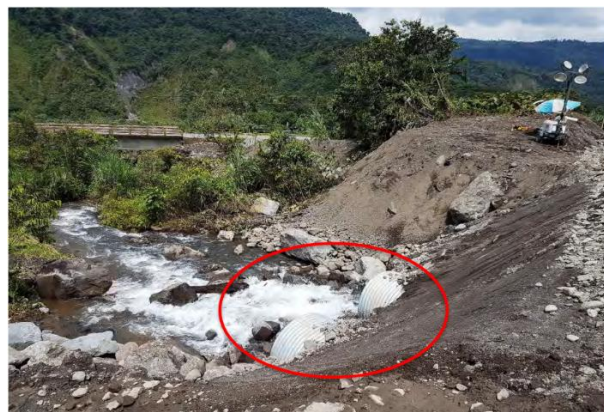
Fotografía 3. Funcionamiento de las 2 alcantarillas de diámetro 1.80 metros, aguas abajo del río Montana.
