Informe de Situación - Socavamiento

Informe No. 09

Situación peligrosa:	Socavamiento
Localización:	Napo/El Chaco/Gonzalo Díaz de Pineda/ San Rafael, Km 105, vía Y de Baeza – Lago Agrio [E45]
Fecha de inicio de situación peligrosa:	02 de febrero de 2020 hasta la actualidad
Descripción de la situación:	A causa del proceso erosivo desarrollado desde febrero del presente año, el río Coca y sus afluentes, continúa erosionando su cauce por lo que pone en riesgo a varias viviendas del sector y a recursos estratégicos como la Red Vial Estatal E45, Hidroeléctrica Coca Codo Sinclair y las tuberías de SOTE, Poliducto Shushufindi- Quito y OCP. Este proceso produjo el 02/02/2020, una nueva formación en la caída de la cascada San Rafael y el 07/04/2020 produjo un hundimiento que causó la rotura de las 3 tuberías antes mencionadas y posterior contaminación de los ríos Coca y Napo. El 04/06/2020 debido a la erosión en los márgenes del río Montana afecta la vía E45 en el sector San Rafael presentando grietas y pone en riesgo de colapso el puente sobre río Montana.

El 16 de junio de 2002, se reporta los puntos identificados como inestables en el sector del puente del Río Montana.

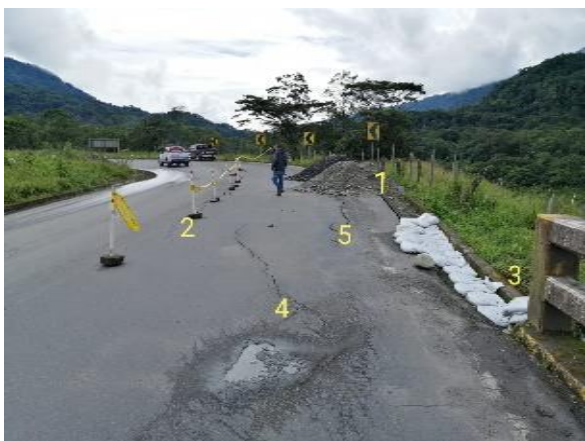
Fotografía 1. Grietas en la autopista E-45 sentido Quito - Lago Agrio. Los números indican la cronología de las diferentes grietas.

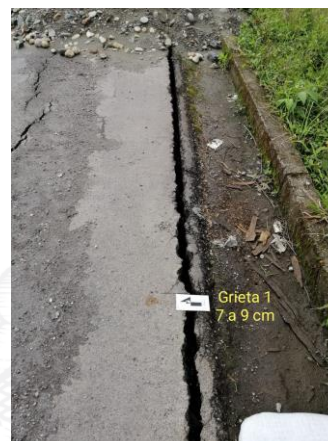
Fotografía 2. Grieta N° 1: 28,5 m de longitud y 7 a 9 cm de desplazamiento.

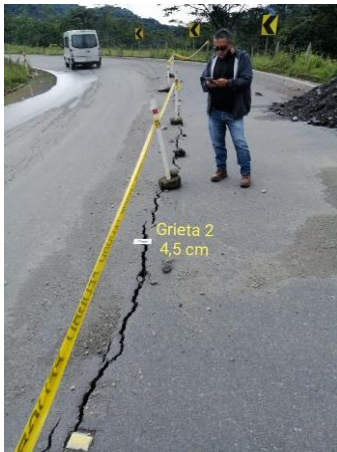
Fotografía 3. Grieta N° 2: 20 m de longitud y 4,5 cm de desplazamiento.

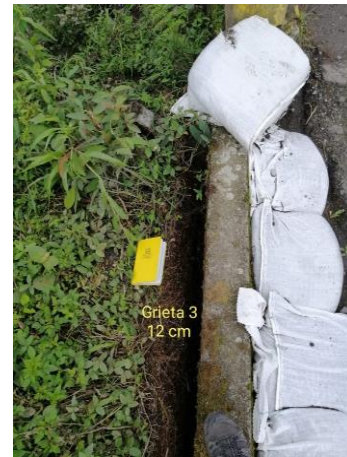
Fotografía 4. Grieta N° 3: 6 m de longitud y 12 cm de desplazamiento.

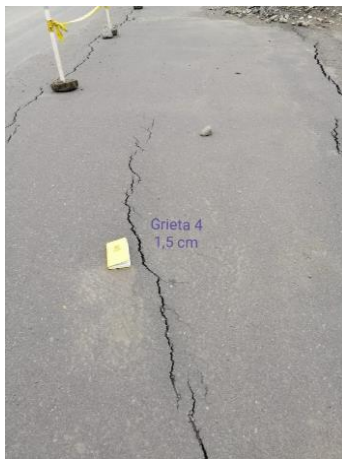
Fotografía 5. Grieta N° 4: 3 m de longitud y 1,5 cm de desplazamiento.

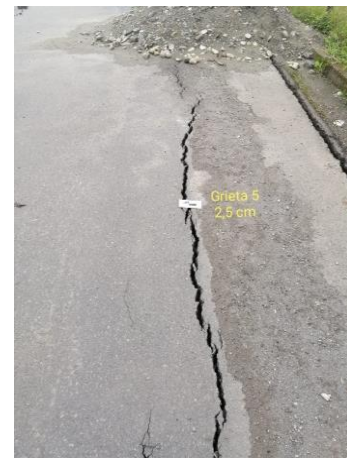
Fotografía 6. Grieta N° 5: 4 m de longitud y 2,5 cm de desplazamiento.

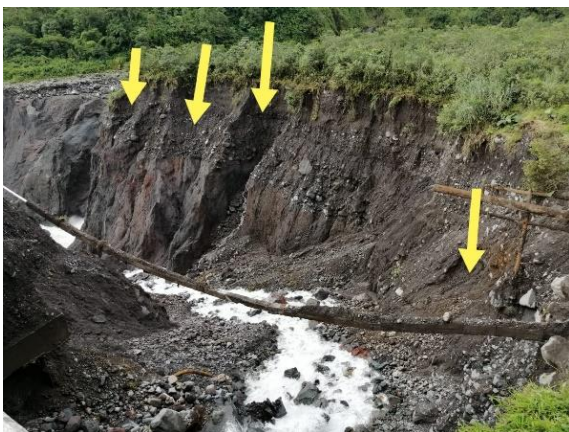
Fotografía 7. Talud derecho del río Montana se observa en varios sitios desprendimiento de material poco consolidado continuando de manera constante la erosión en este sector.

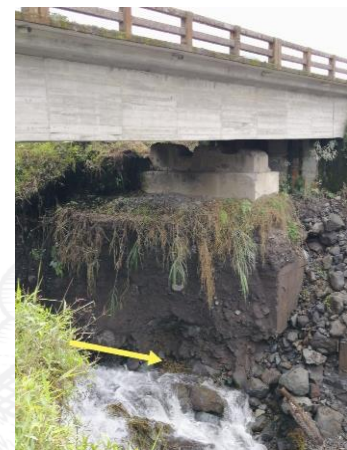
Fotografía 8. Socavamiento de la base izquierda del antiguo puente sobre el río Montana.

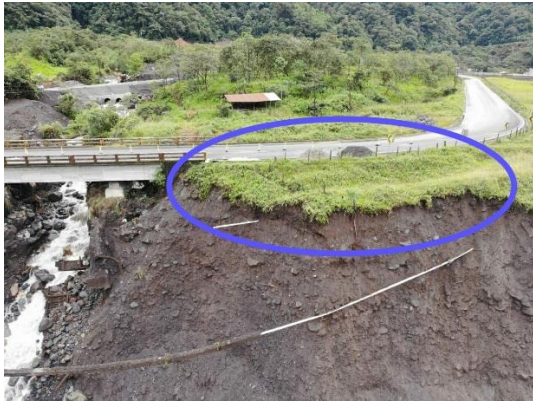
Fotografía 1. Autopista E45, posterior al puente sobre el río Montana (dirección a Lago Agrio). Tramo inestable con presencia de grietas y continuo colapso de material hacia el río Coca.

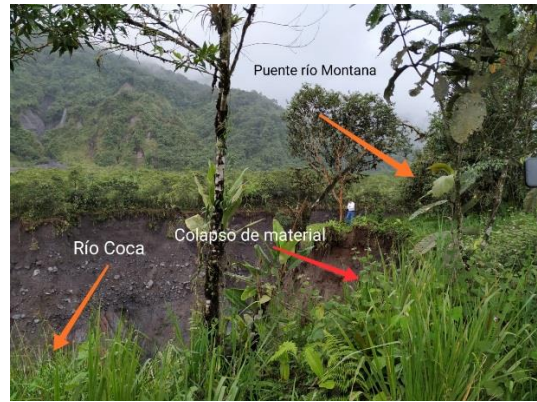
Fotografía 2. Debido al colapso de los taludes de margen izquierdo del río Coca es necesario colocar cintas de peligro para alertar a la comunidad sobre los sectores que presentan alto riesgo para que tengan el cuidado respectivo

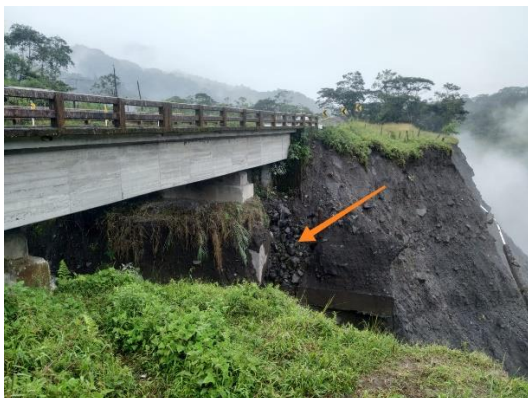
Fotografía 1. Se observa presencia de agua que es conducida por las cunetas que está ingresando a la base de puente en la margen derecha del río Montana.

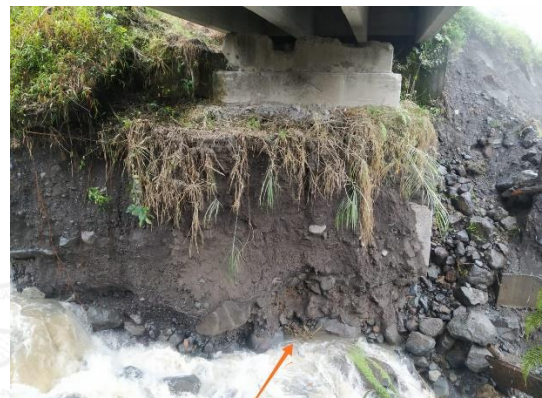
Fotografía 2. Socavamiento de la margen izquierda del río Montana.

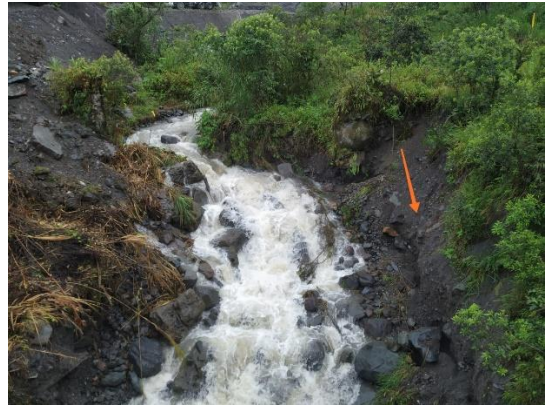
Fotografía 4. Cauze del río Montaña aguas arriba del puente. Presenta material fácilmente erosionable, compuesto por bloques centimétricos soportados en una matriz arenosa.

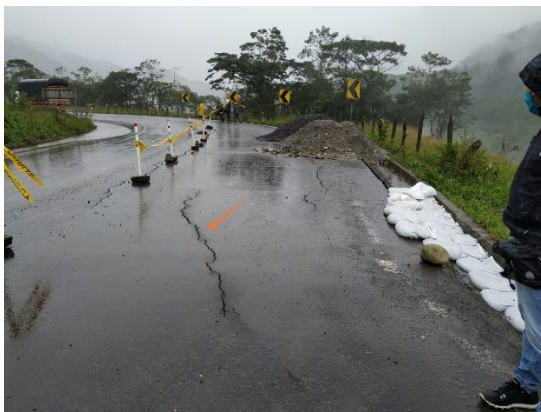
Fotografía 5. Grietas intermedias entre eje de la vía y cuneta presentan una abertura de hasta 2cm. En comparación al día 13/06/2020, tienen un incremento de 1cm. Además se observa un leve hundimiento de lado derecho de la grieta (tramo ubicado con la flecha).

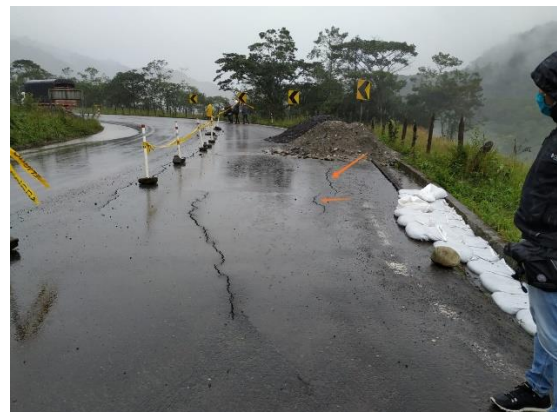
Fotografía 6. Grietas intermedias entre eje de vía y cuneta presentan levantamiento del asfalto (lugares que muestra la flecha). Este levantamiento no estaba presente el día 13/06/2020.

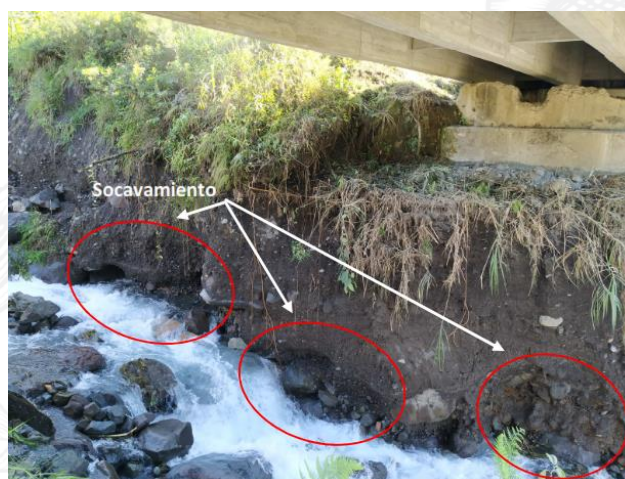
En la margen izquierda del río Montana, bajo el puente, se observa material subangular de origen volcánico, soportados en una matriz arenosa poco consolidada. Este material volcánico es fácilmente erosionable siendo evidente la presencia de pequeños socavamientos por la erosión hídrica.

Fotografía 3. Socavamientos en cauce de río Montana.
