Informe de Situación - Socavamiento

1. Identificación del evento peligroso

| <b>Localización:</b> | Napo/El Chaco/Gonzalo Díaz de Pineda/ San Rafael, Km 105, vía Y de Baeza – Lago Agrio [E45] |
| <b>Descripción de la situación:</b> | A causa del proceso erosivo desarrollado desde febrero del presente año, el río Coca y sus afluentes, continúa erosionando su cauce por lo que pone en riesgo a varias viviendas del sector y a recursos estratégicos como la Red Vial Estatal E45, Hidroeléctrica Coca Codo Sinclair y las tuberías de SOTE, Poliducto Shushufindi- Quito y OCP. Este proceso produjo el 02/02/2020, una nueva formación en la caída de la cascada San Rafael y el 07/04/2020 produjo un hundimiento que causó la rotura de las 3 tuberías antes mencionadas y posterior contaminación de los ríos Coca y Napo. El 04/06/2020 debido al proceso de erosión en los márgenes del río Montana afecta la vía E45 en el sector San Rafael presentando grietas y pone en riesgo de colapso el puente sobre río Montana. |

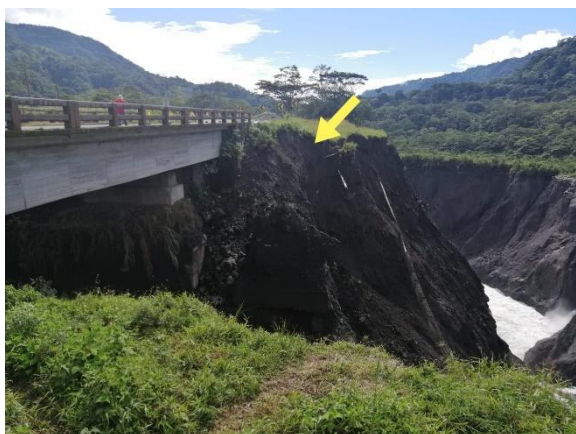
Fotografía 1. Margen izquierdo del río Montana se aprecia un nuevo desprendimiento de material poco consolidado

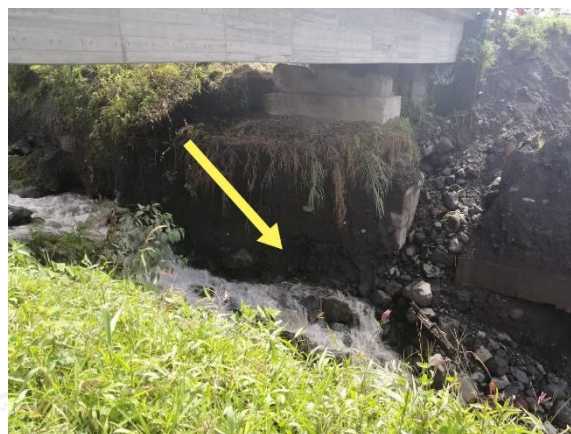
Fotografía 2. Continúa de manera paulatina la erosión de la base izquierda del antiguo puente sobre el río Montana

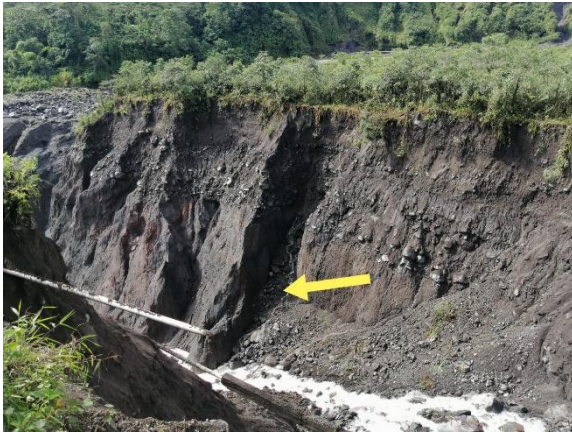
Fotografía 3. Margen derecho. Nótese la generación de una vertiente de agua en la base del estrato conglomerático, además se observa varios sectores húmedos en los taludes erosionados.

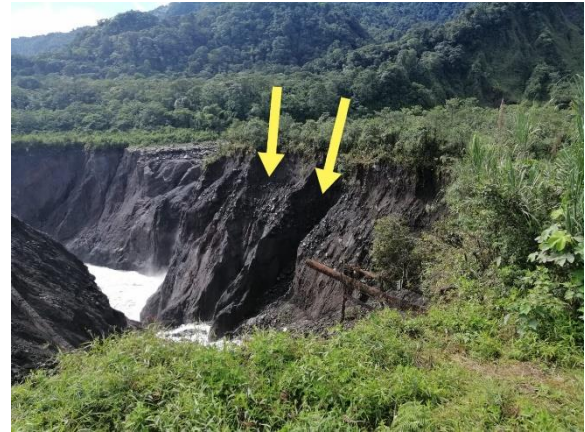
Fotografía 4. Continúa la erosión de material poco consolidado en el margen derecho del río Montaña

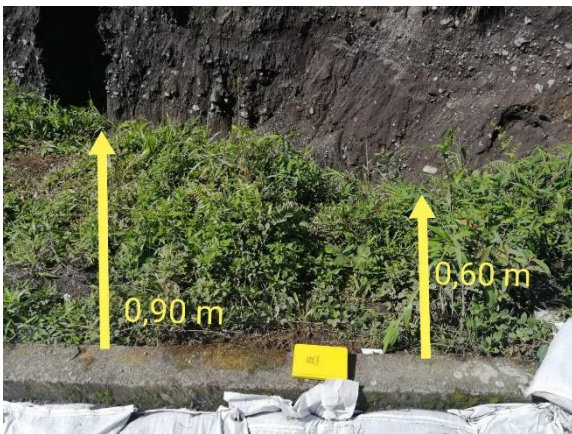
Fotografía 5. La grieta que se encuentra cerca al borde de la erosión del margen izquierdo del río Montaña está a una distancia que varía de 0,60 m a 0,90 m. Lo que indicaría que en los próximos días la erosión llegue al bordillo de la vía con un plano de desprendimiento a través de la grieta.

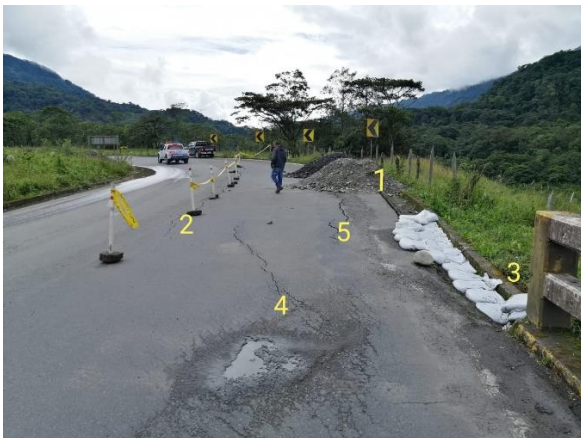
Fotografía 1. Grietas en la autopista E-45 sentido Quito - Lago Agrio. Los números indican la cronología de las diferentes grietas.

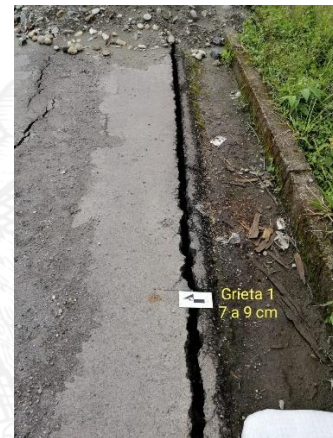
Fotografía 2. Grieta N° 1: 28,5 m de longitud y 7 a 9 cm de desplazamiento.

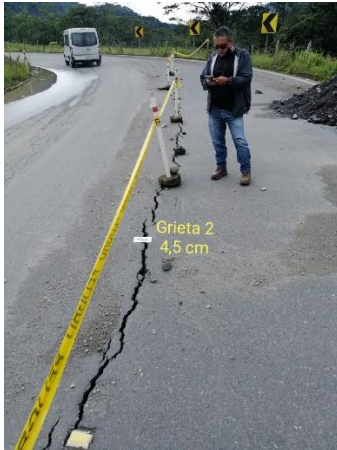
Fotografía 3. Grieta N° 2: 20 m de longitud y 4,5 cm de desplazamiento.

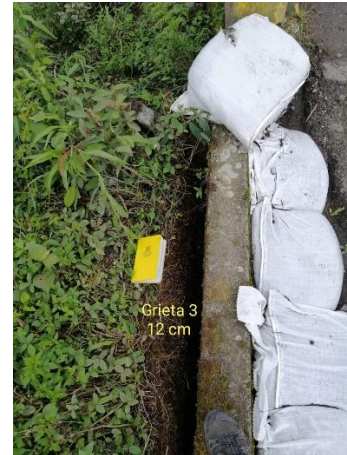
Fotografía 4. Grieta N° 3: 6 m de longitud y 12 cm de desplazamiento.

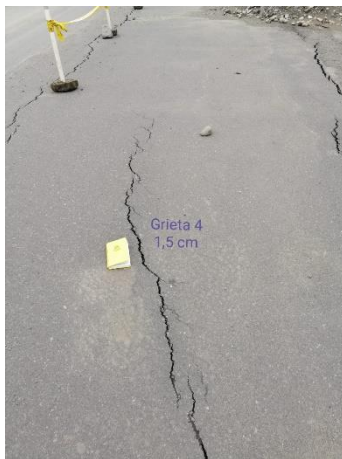
Fotografía 5. Grieta N° 4: 3 m de longitud y 1,5 cm de desplazamiento.

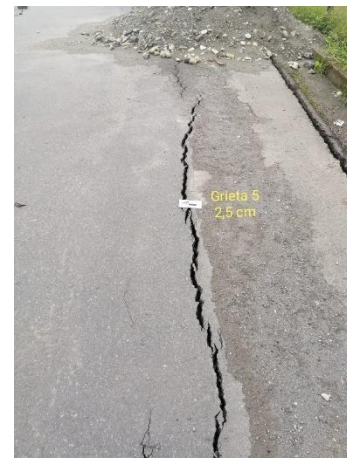
Fotografía 6. Grieta N° 5: 4 m de longitud y 2,5 cm de desplazamiento.

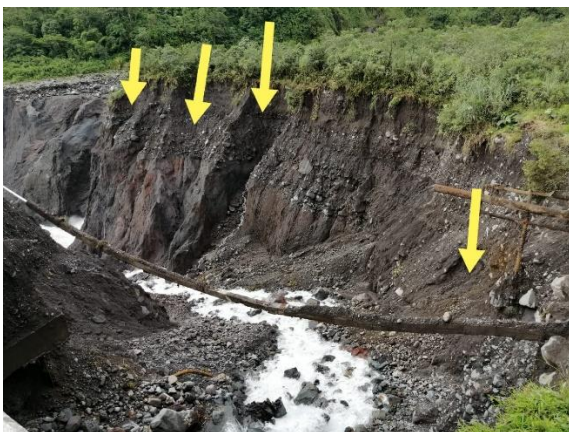
Fotografía 7. Talud derecho del río Montana se observa en varios sitios desprendimiento de material poco consolidado continuando de manera constante la erosión en este sector.

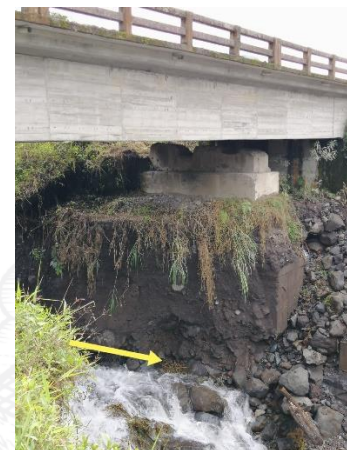
Fotografía 8. Socavamiento de la base izquierda del antiguo puente sobre el río Montana.

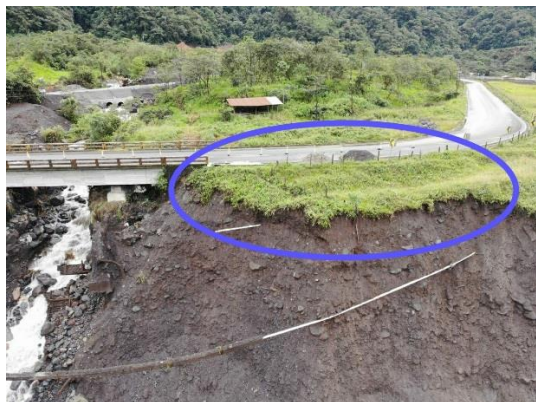
Fotografía 1. Autopista E45, posterior al puente sobre el río Montana (dirección a Lago Agrio). Tramo inestable con presencia de grietas y continuo colapso de material hacia el río Coca.

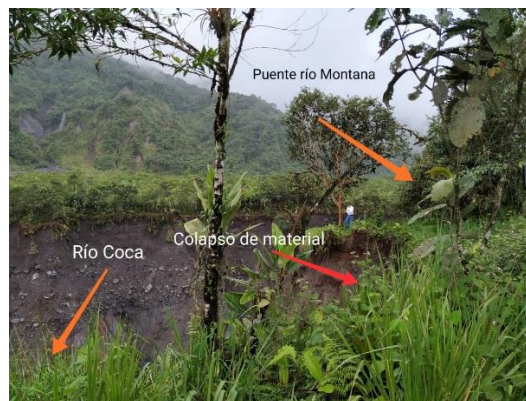
Fotografía 2. Debido al colapso de los taludes de margen izquierdo del río Coca es necesario colocar cintas de peligro para alertar a la comunidad sobre los sectores que presentan alto riesgo para que tengan el cuidado respectivo

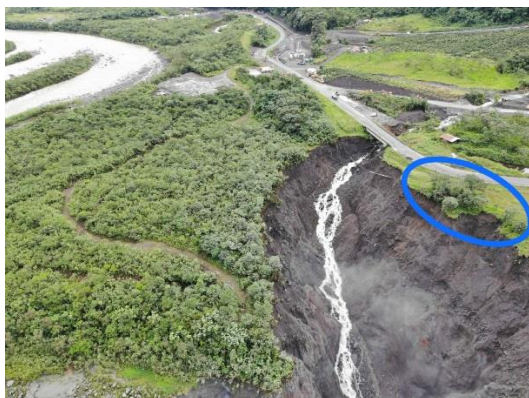
Fotografía 3. Vista panorámica de la ubicación del sector en el cual es necesario colocar cintas de peligro

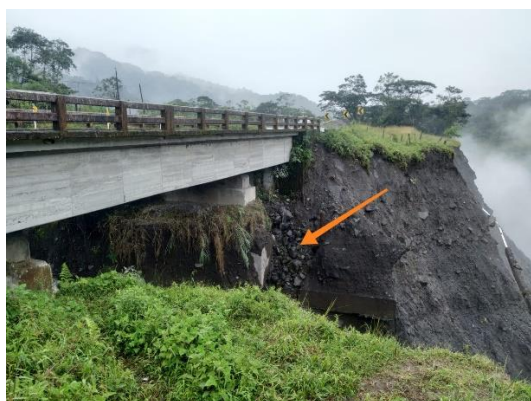
Fotografía 1. Se observa presencia de agua que es conducida por las cunetas que está ingresando a la base de puente en la margen derecha del río Montana.

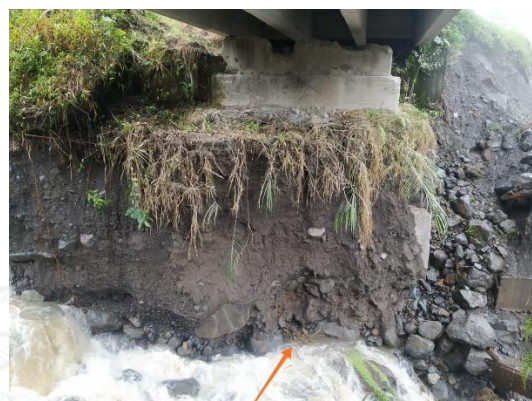
Fotografía 2. Socavamiento de la margen izquierda del río Montana.

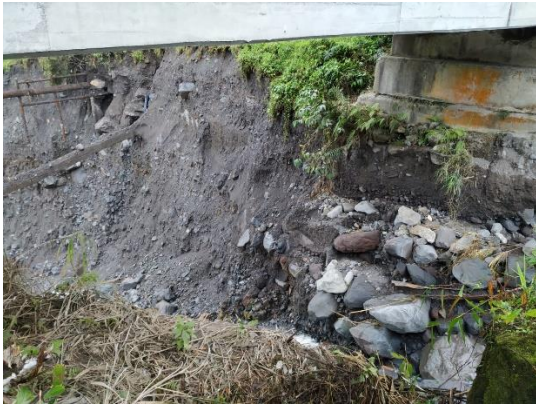
Fotografía 3. Erosión en la margen derecha del río Montaña

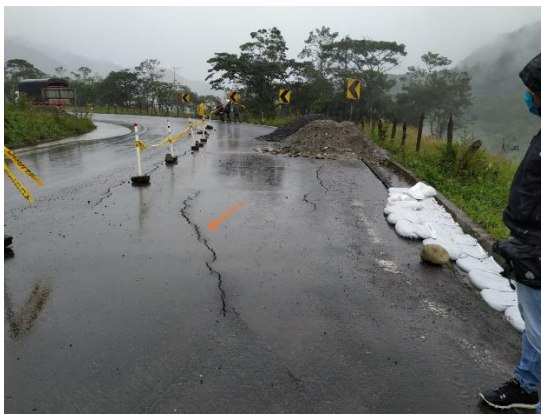
Fotografía 5. Grietas intermedias entre eje de la vía y cuneta presentan una abertura de hasta 2cm. En comparación al día 13/06/2020, tienen un incremento de 1cm. Además se observa un leve hundimiento de lado derecho de la grieta (tramo ubicado con la flecha).

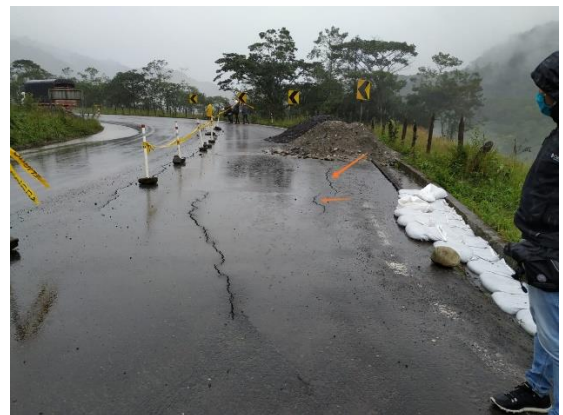
Fotografía 6. Grietas intermedias entre eje de vía y cuneta presentan levantamiento del asfalto (lugares que muestra la flecha). Este levantamiento no estaba presente el día 13/06/2020.

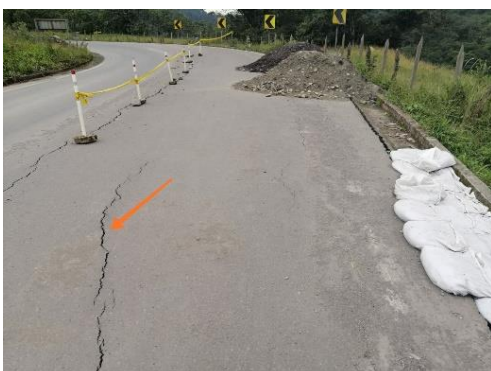
Fotografía 1. Grietas entre eje de la vía y cuneta presentan desplazamiento registrados con una abertura de 1 cm.

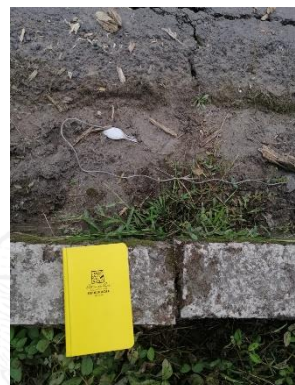
Fotografía 2. En el bordillo de carril derecho rumbo a Lago Agrio presenta grietas con una abertura entre 1,0 a 1,5 cm. En comparación al día de ayer es evidente el desplazamiento en este sector.

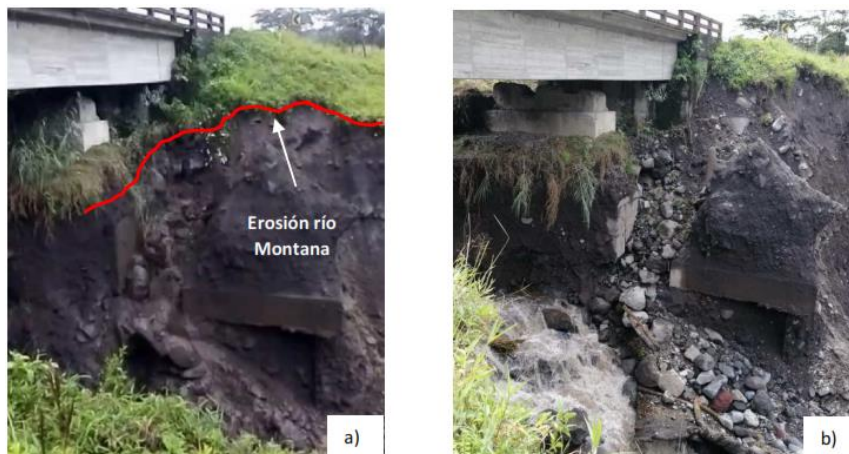
El 11 de junio de 2020, la erosión de los taludes y el cauce del río Montana en el margen izquierdo, compuesto por material de origen volcánico poco consolidado y fácilmente erosionable, presenta una mayor afección al puente de la Autopista E-45. Una mayor afectación al puente de la Autopista E-45, por el tipo de material de origen volcánico poco consolidado que forma los márgenes del río y es fácilmente erosionable.

Fotografía 1. a) Erosión del río Montana al 05 de junio de 2020. b) Erosión del río Montana al 11 de junio de 2020

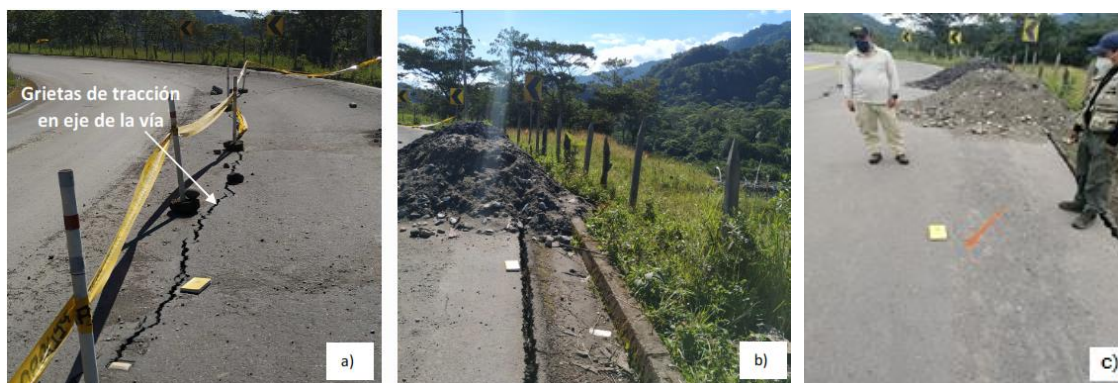
Las grietas de tracción perpendiculares al cauce del río Montana tienen una longitud que varían de 7 a 9 metros; las mismas que, presentan una abertura de 3,5 a 4,0 cm. Las grietas identificadas entre asfalto y cuneta presentan una abertura de 9,0 a 9,5 cm y una profundidad mayor a 2,0m. La grieta entre el bordillo y la cobertura vegetal tiene 6 cm de desplazamiento y mayor a 1 m de profundidad.

Fotografía 2. a) Grietas de tracción en eje de la Autopista E45. b) Grietas entre asfalto y cuneta en el sector del río Montana. c) presencia de nuevas fisuras en la vía, tramo hacia lago agrío

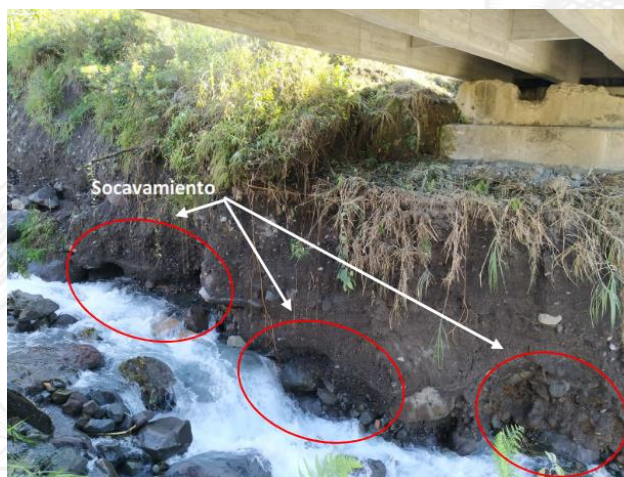
En la margen izquierda del río Montana, bajo el puente, se observa material subangular de origen volcánico, soportados en una matriz arenosa poco consolidada. Este material volcánico es fácilmente erosionable siendo evidente la presencia de pequeños socavamientos por la erosión hídrica.

Fotografía 3. Socavamientos en cauce de río Montana.

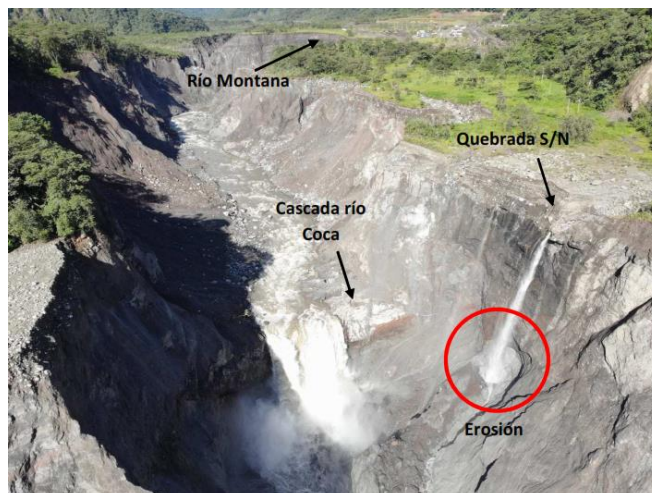
En la zona de confluencia entre el río Reventador, quebrada S/N y el río Coca, se observa la presencia de roca de origen volcánico específicamente volcanoclástica; la misma que tiene un grado mayor de resistencia, que ha permitido retener la erosión regresiva en este sector, formando de una pequeña nueva cascada. Adicional, es importante considerar que la quebrada S/N, provoca el socavamiento de la base del talud.

Fotografía 4. Formación de nueva cascada en el cauce del río Coca teniendo como base una roca con un grado mayor de resistencia.

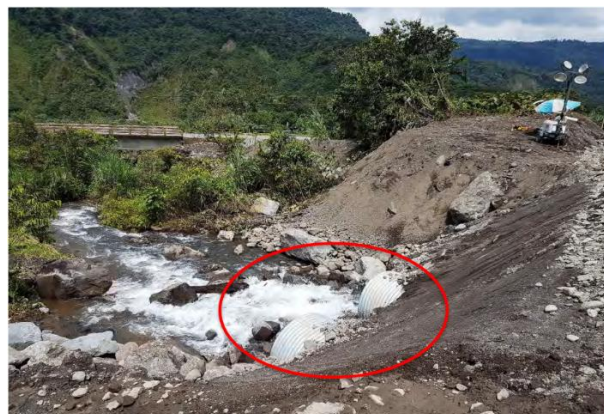
Fotografía 3. Funcionamiento de las 2 alcantarillas de diámetro 1.80 metros, aguas abajo del río Montana.
