Informe de Situación - Socavamiento

Informe No. 11

Situación peligrosa:	Socavamiento
Localización:	Napo/El Chaco/Gonzalo Díaz de Pineda/ San Rafael, Km 105, vía Y de Baeza – Lago Agrio [E45]
Fecha de inicio de situación peligrosa:	02 de febrero de 2020 hasta la actualidad
Descripción de la situación:	A causa del proceso erosivo desarrollado desde febrero del presente año, el río Coca y sus afluentes, continúan erosionando su cauce por lo que pone en riesgo a varias viviendas del sector y a recursos estratégicos como la Red Vial Estatal E45, Hidroeléctrica Coca Codo Sinclair, las tuberías de SOTE, Poliducto Shushufindi- Quito y OCP. Este proceso produjo el 02/02/2020, una nueva formación en la caída de la cascada San Rafael y el 07/04/2020 produjo un hundimiento que causó la rotura de las 3 tuberías antes mencionadas para dar paso a una posterior contaminación de los ríos Coca y Napo. El 04/06/2020 debido al proceso de erosión en los márgenes del río Montana se ve afectada la vía E45 en el sector San Rafael presentando grietas y pone en riesgo de colapso del puente del sector.

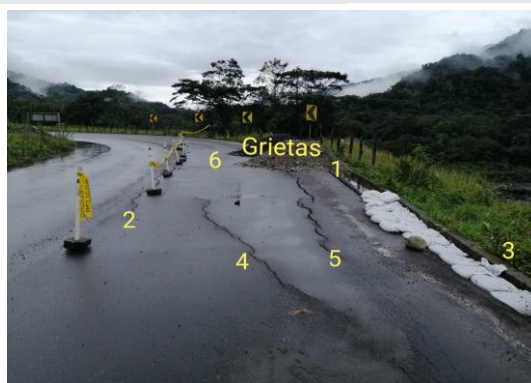
Fecha reporte	Grieta 1		Grieta 2		Grieta 3		Grieta 4		Grieta 5		Grieta 6	
	Long. (m)	Despl. (cm)	Long. (m)	Despl. (cm)	Long. (m)	Despl. (cm)	Long. (m)	Despl. (cm)	Long. (m)	Despl. (cm)	Long. (m)	Despl. (cm)
19/06/2020	28,5	8,0	20,0	4,5	6,0	14,0	3,0	1,0	6,0	3,5	5,0	1,0
18/06/2020	28,5	7,0	20,0	4,5	6,0	12,8	3,0	1,0	4,0	3,2	-	-
17/06/2020	28,5	7,0	20,0	4,5	6,0	12,5	3,0	1,0	4,0	3,0	-	-
16/06/2020	28,5	7,0	20,0	4,5	6,0	12,0	3,0	1,0	4,0	2,5	-	-

Fotografía 1. Referencia de grietas en la Vía, fuente IIGE.

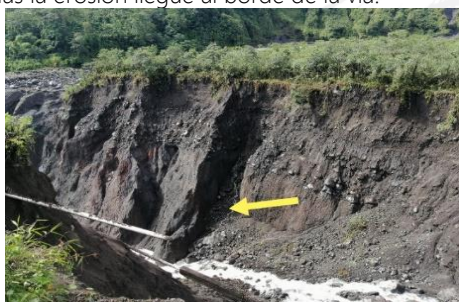
Fotografía 2. Se evidencia la generación de una vertiente de agua y sectores húmedos en los taludes erosionados.

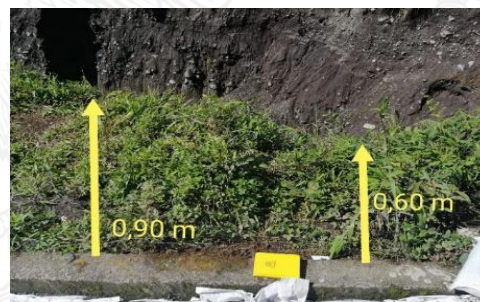
La distancia de la vía con el borde de la erosión del margen izquierdo del río Montana actualmente es de 60 cm. Probablemente en los próximos días la erosión llegue al borde de la vía.

Fotografía 3. Distancia de la vía con el borde de la erosión del margen izquierdo del río Montana. Probablemente en los próximos días la erosión llegue al borde de la vía.

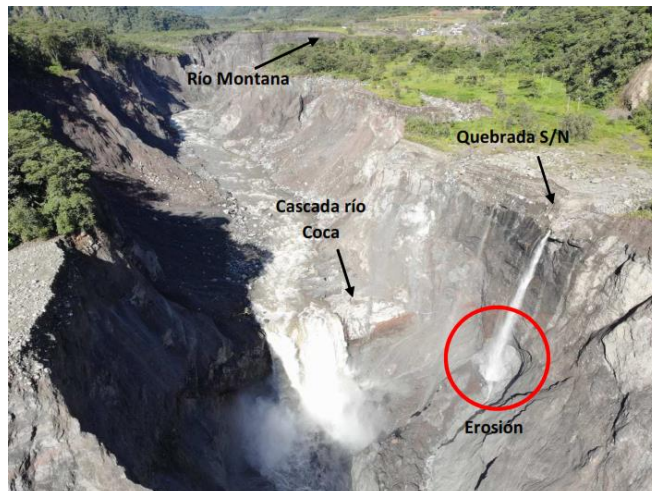
En la zona de confluencia entre el río Reventador, quebrada S/N y el río Coca, se observa la presencia de roca de origen volcánico específicamente volcanoclástica; la misma que tiene un grado mayor de resistencia, que ha permitido retener la erosión regresiva en este sector, formando de una pequeña nueva cascada. Adicional, es importante considerar que la quebrada S/N, provoca el socavamiento de la base del talud.

Fotografía 4. Formación de nueva cascada en el cauce del río Coca teniendo como base una roca con un grado mayor de resistencia.

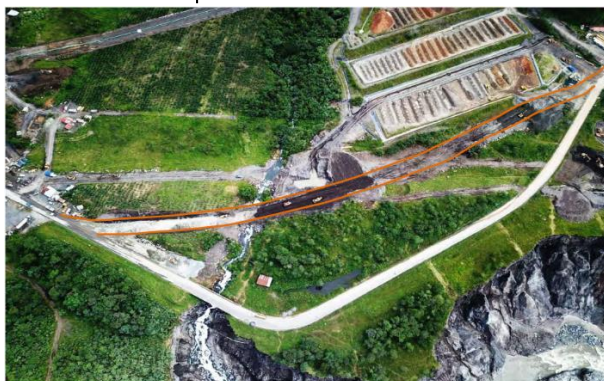
Fotografía 5. Foto aérea de la variante vial con una longitud aproximada de 650 metros

MTPOT se encuentra en construcción de la variante vial con una longitud aproximada de 650 metros en el sector San Rafael con la finalidad de mantener la conexión entre las Provincias de Napo y Sucumbíos, precautelando la seguridad de los usuarios de la vía; esto debido a la erosión del cauce del río Montana que está socavando el talud de la Red Vial Estatal E45, comprometiendo directamente la estabilidad del Puente sobre el río Montana. Al momento MTOP reporta un avance general del proyecto de 92%. En la Red Vial Estatal E45, tramo: "Y" Baeza, El Chaco- Reventador, sector San Rafael, Provincia de Napo, existe paso vehicular las 24 horas de la siguiente manera: 1. Red Vial Estatal de 06H00 a 18H00, un carril habilitado. 2. Variante provisional de 18H00 a 06H00.

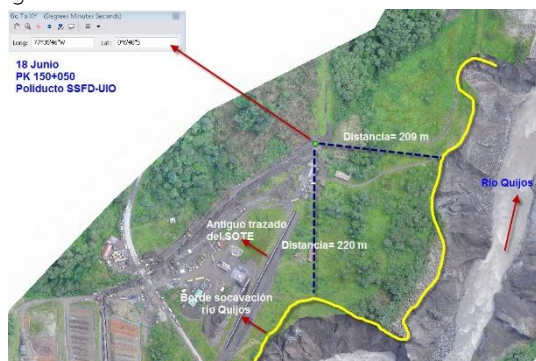
- La baja de presión detectada el 17 de junio de 2020 (22h15), en el Poliducto Shushufindi-Quito, activó los Planes de Emergencia y Contingencia de **EP PETROECUADOR**. Al momento se están realizando las reparaciones en las fisuras encontradas.

Fotografía 6. Zona del daño del poliducto – 17/06/2020

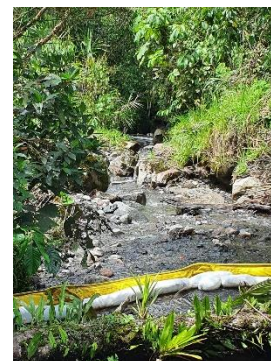
Fotografía 7. Medidas de remediación
