Informe de Situación – Socavamiento Napo

Fecha y Hora de actualización: martes, 23 de junio de 2020 - 17:45:22

1. Identificación del evento peligroso

Situación peligrosa:	Socavamiento
Localización:	Napo/El Chaco/Gonzalo Díaz de Pineda/ San Rafael, Km 105, vía Y de Baeza – Lago Agrio [E45]
Fecha de inicio de situación peligrosa:	02 de febrero de 2020 hasta la actualidad
Descripción de la situación:	A causa del proceso erosivo desarrollado desde febrero del presente año, el río Coca y sus afluentes, continúan erosionando su cauce por lo que pone en riesgo a varias viviendas del sector y a recursos estratégicos tales como: la Red Vial Estatal E45, Hidroeléctrica Coca Codo Sinclair, las tuberías de SOTE, Poliducto Shushufindi- Quito y al OCP. Este proceso produjo el 02/02/2020, una nueva formación en la caída de la cascada San Rafael y el 07/04/2020 produjo un hundimiento que causó la rotura de las 3 tuberías antes mencionadas para dar paso a una posterior contaminación de los ríos Coca y Napo. El 04/06/2020 debido al proceso de erosión en los márgenes del río Montana se ve afectada la vía E45 en el sector San Rafael presentando grietas y pone en riesgo de colapso del puente del sec

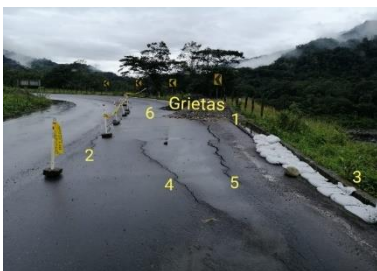
Fecha reporte	Grieta 1		Grieta 2		Grieta 3*		Grieta 4		Grieta 5		Grieta 6	
	Long. (m)	Despl. (cm)	Long. (m)	Despl. (cm)	Long. (m)	Despl. (cm)	Long. (m)	Despl. (cm)	Long. (m)	Despl. (cm)	Long. (m)	Despl. (cm)
23/06/2020	28,5	8,0	20,0	4,5	-	-	3,0	1,0	10,0	6,0	13,0	1,7
22/06/2020	28,5	8,0	20,0	4,5	-	-	3,0	1,0	6,0	4,0	6,0	1,6
21/06/2020	28,5	8,0	20,0	4,5	-	-	3,0	1,0	6,0	3,9	6,0	1,5
20/06/2020	28,5	8,0	20,0	4,5	8,0	14,0	3,0	1,0	6,0	3,7	5,5	1,2
19/06/2020	28,5	8,0	20,0	4,5	6,0	14,0	3,0	1,0	6,0	3,5	5,0	1,0
18/06/2020	28,5	7,0	20,0	4,5	6,0	12,8	3,0	1,0	4,0	3,2	-	-
17/06/2020	28,5	7,0	20,0	4,5	6,0	12,5	3,0	1,0	4,0	3,0	-	-
16/06/2020	28,5	7,0	20,0	4,5	6,0	12,0	3,0	1,0	4,0	2,5	-	-

Fotografía 1. Referencia de grietas en la Vía, fuente IIGE.

* Desde el 21/06, no se puede medir el desplazamiento la grieta 3, debido a que la erosión llegó al borde de la vía en este punto.

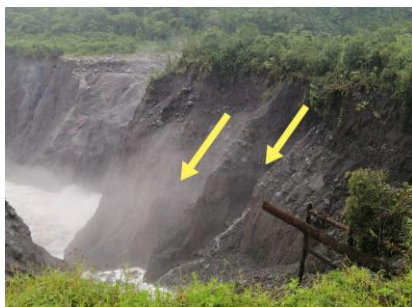
Continúa la erosión de los taludes en el margen derecho e izquierdo del río Montana hasta la desembocadura en el río Coca. Los drenajes formados al momento conducen agua permanentemente en este sitio.

Fotografía 2. Erosión de los taludes en el margen derecho. Fuente: IIGE

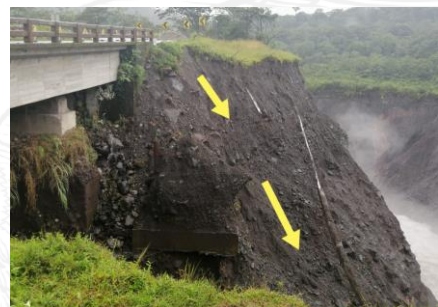
Fotografía 3. Erosión de los taludes en el margen izquierdo del río Montana. Fuente: IIGE

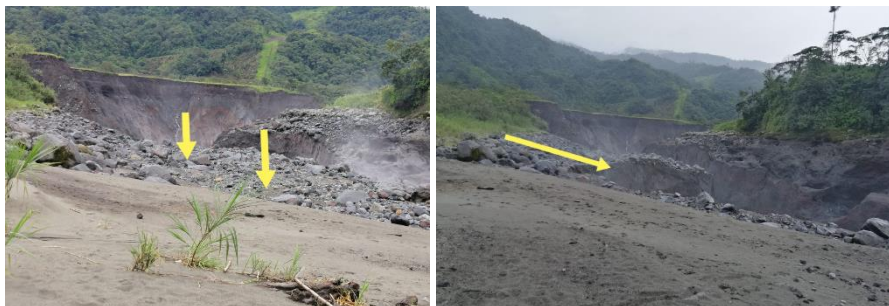
El domingo 21 de junio se evidenció el hundimiento en el margen izquierdo del río Coca, sector de la actual cascada que continúa la erosión. El lunes 22 se registró el desprendimiento del material en el mismo sector del hundimiento.

Fotografía 4 y 5. Avance de la erosión en el margen izquierdo del río Coca. Fotos del 21/06/2020 y 22/06/2020, respectivamente

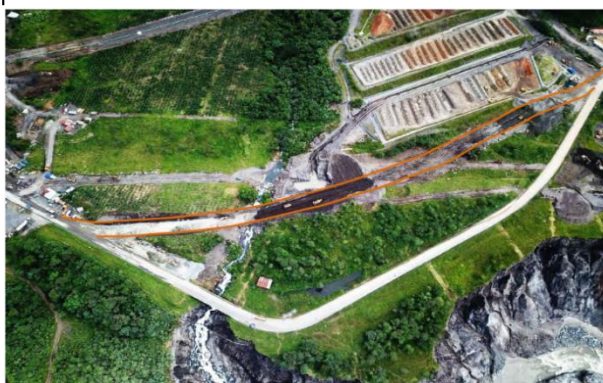
Fotografía 6. Foto aérea de la variante vial con una longitud aproximada de 650 metros

MTOP se encuentra avanzando en la construcción de la variante vial, pero no ha podido culminar la obra por las lluvias que se dieron en el sector, por lo que aún no se cierra totalmente la E45 al tránsito parcial. En la Red Vial Estatal E45, tramo: "Y" Baeza, El Chaco- Reventador, sector San Rafael, Provincia de Napo, se mantiene el paso vehicular las 24 horas de la siguiente manera: 1. Red Vial Estatal de 06H00 a 18H00, un carril habilitado. 2. Variante provisional de 18H00 a 06H00.

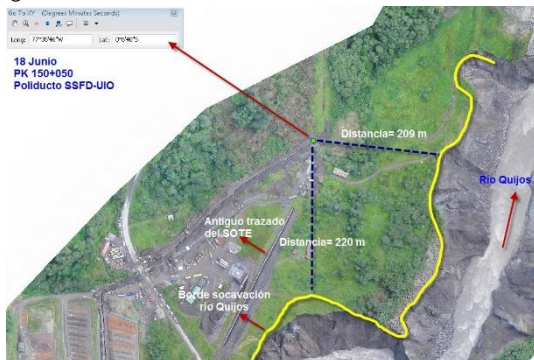
- La baja de presión detectada el 17 de junio de 2020 (22h15), en el Poliducto Shushufindi-Quito, activó los Planes de Emergencia y Contingencia de EP PETROECUADOR. Al momento se están realizando las reparaciones en las fisuras encontradas.

Fotografía 7. Zona del daño del poliducto – 17/06/2020

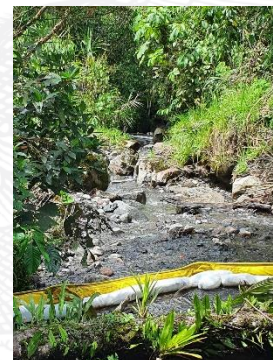
Fotografía 8. Medidas de remediación
