Informe de Situación – Socavamiento Napo

Fecha y Hora de actualización: viernes, 26 de junio de 2020 - 18:40:45

Situación peligrosa:	Socavamiento
Localización:	Napo/El Chaco/Gonzalo Díaz de Pineda/ San Rafael, Km 105, vía Y de Baeza – Lago Agrio [E45]
Fecha de inicio de situación peligrosa:	02 de febrero de 2020 hasta la actualidad
Descripción de la situación:	A causa del proceso erosivo desarrollado desde febrero del presente año, el río Coca y sus afluentes, continúan erosionando su cauce por lo que pone en riesgo a varias viviendas del sector y a recursos estratégicos tales como: la Red Vial Estatal E45, Hidroeléctrica Coca Codo Sinclair, las tuberías de SOTE, Poliducto Shushufindi- Quito y al OCP. Este proceso produjo el 02/02/2020, una nueva formación en la caída de la cascada San Rafael y el 07/04/2020 produjo un hundimiento que causó la rotura de las 3 tuberías antes mencionadas para dar paso a una posterior contaminación de los ríos Coca y Napo. El 04/06/2020 debido al proceso de erosión en los márgenes del río Montana se ve afectada la vía E45 en el sector San Rafael presentando grietas y pone en riesgo de colapso del puente del sector.

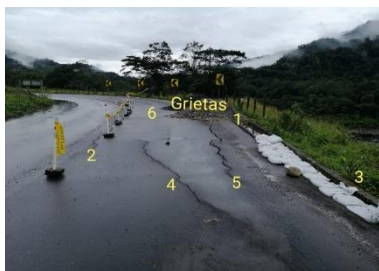
Fotografía 1. Referencia de grietas en la Vía, fuente IIGE.

* Desde el 21/06, no se puede medir el desplazamiento la grieta 3, debido a que la erosión llegó al borde de la vía en este punto.

**Las grietas sobre la autopista E-45 presentan en profundidad una ligera inclinación contraria al talud izquierdo del Río Montana, por tal razón, donde se forman bloques limitados por las grietas, generando un empuje entre ellos, lo que puede provocar un desplazamiento negativo en algunos casos (disminución en el desplazamiento).

El IIGE indica que en el monitoreo realizado durante la semana del 20 al 26 de junio de 2020, se aprecia que las grietas 1, 2 y 4 no presentan aumento de desplazamiento, la grietas 5 y 6 presentan aumento en sus desplazamientos diarios, y la grieta 3 falló mediante su plano de desplazamiento.

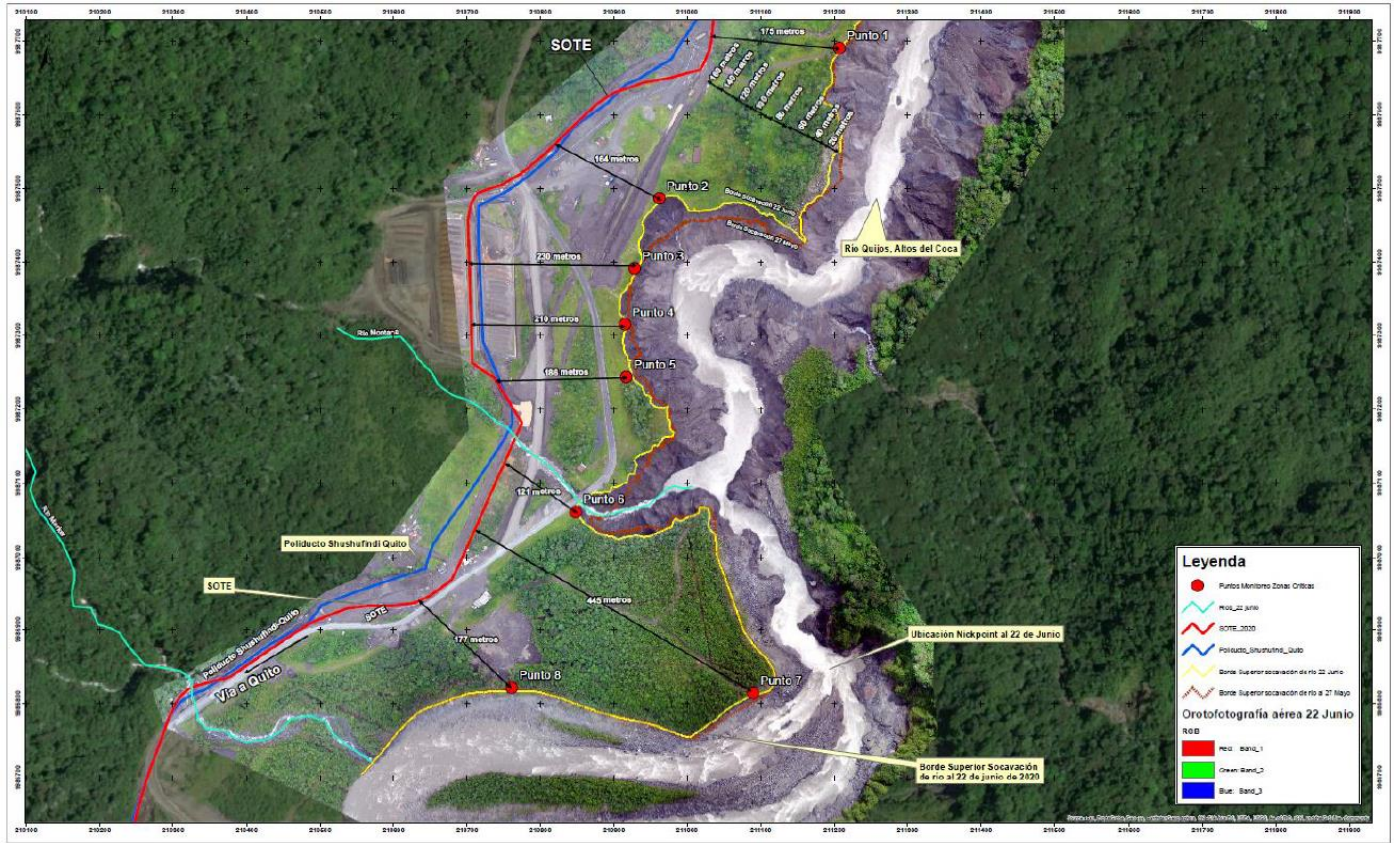
Petroecuador tiene un 50% de avance en los trabajos de protección de integridad de los ductos construidos – variantes. También ha identificado las distancias que tienen el SOTE y Poliducto con la zona de erosión del río Coca:

Mapa 1. Distancias de bordes del río cercano a ductos.

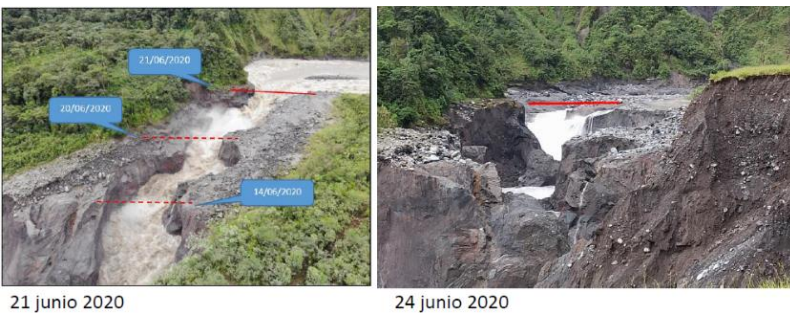
El fenómeno de erosión regresiva del río Coca, que permaneció estacionado o detenido en el sitio de la confluencia del río Montana con el río Coca por 43 días, a una distancia de 2.538 metros medidos a partir de la Cascada San Rafael, este estado se mantuvo hasta el día 21 de junio cuando la crecida de 2400 m³/seg, ocasionó la erosión del cauce por aproximadamente 200 metros hacia aguas arriba, dejando en el cauce un canal excavado en la roca del lecho del río.

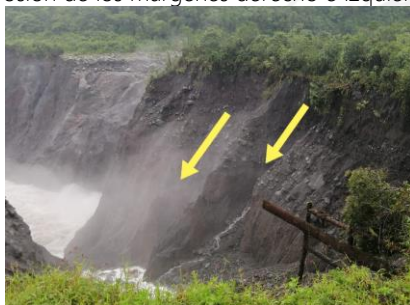
Fotografía 2. Erosión de los taludes en el margen derecho. Fuente: IIGE

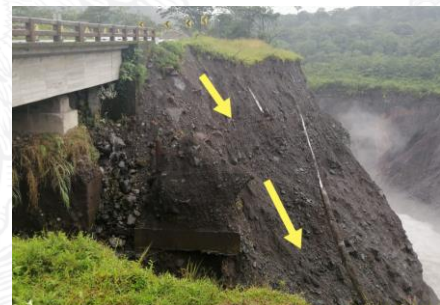
Fotografía 3. Erosión de los taludes en el margen izquierdo del río Montana. Fuente: IIGE

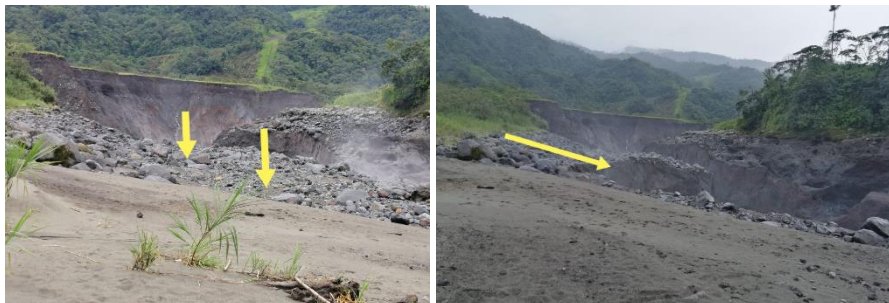
El domingo 21 de junio se evidenció el hundimiento en el margen izquierdo del río Coca, sector de la actual cascada que continúa la erosión. El lunes 22 se registró el desprendimiento del material en el mismo sector del hundimiento. A la fecha continua dicho desprendimiento.

Fotografía 4 y 5. Avance de la erosión en el margen izquierdo del río Coca. Fotos del 21/06/2020 y 22/06/2020, respectivamente

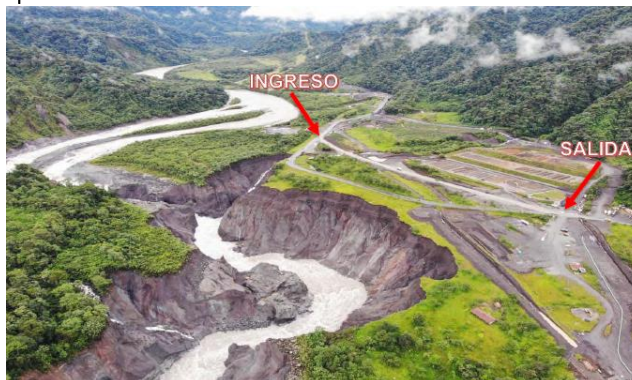
Fotografía 6. Foto aérea de la variante vial con una longitud aproximada de 650 metros

MTOP se encuentra avanzando en la construcción de la variante vial, pero no ha podido culminar la obra por las lluvias que se dieron en el sector, por lo que aún no se cierra totalmente la E45 al tránsito parcial. En la Red Vial Estatal E45, tramo: "Y" Baeza, El Chaco- Reventador, sector San Rafael, Provincia de Napo, se mantiene el paso vehicular las 24 horas de la siguiente manera: 1. Red Vial Estatal de 06H00 a 18H00, un carril habilitado. 2. Variante provisional de 18H00 a 06H00.

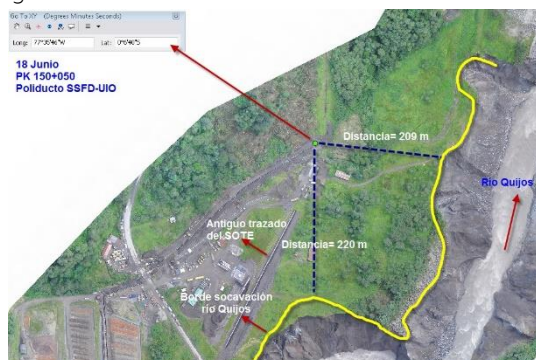
- La baja de presión detectada el 17 de junio de 2020 (22h15), en el Poliducto Shushufindi-Quito, activó los Planes de Emergencia y Contingencia de **EP PETROECUADOR**. Al momento se están realizando las reparaciones en las fisuras encontradas.

Fotografía 7. Zona del daño del poliducto – 17/06/2020
