Informe de Situación - Socavamiento

Fecha y Hora de actualización: jueves, 25 de junio de 2020 - 16:32:36

1. Identificación del evento peligroso

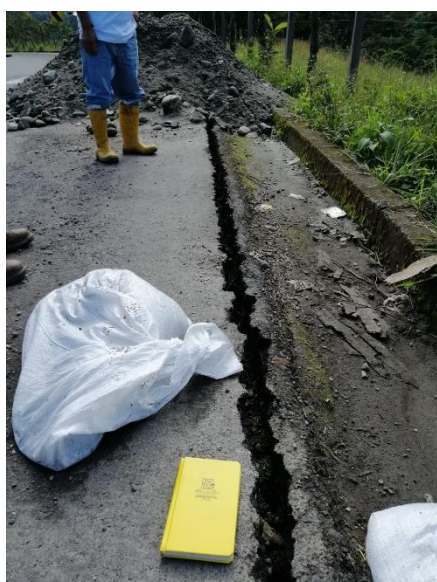
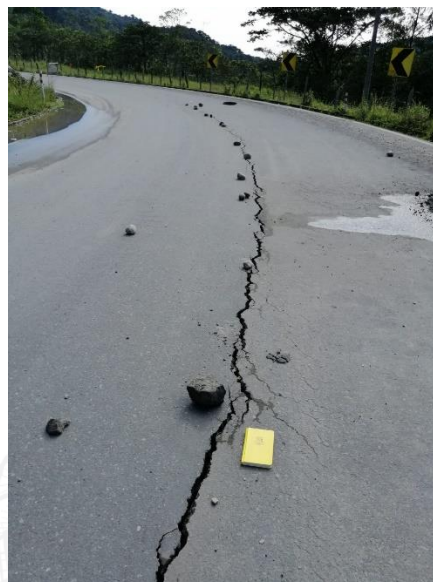
Hoy 06/06/2020 se evidenció el aumento de las grietas en la vía, por lo que se vuelve una infraestructura susceptible al colapso. El Instituto de Investigación Geológico y Energético (IIGE) continúa verificando de otras posibles zonas de riesgo a lo largo del río Reventador. El día de hoy con la presencia la máxima autoridad del MTOP, realizaron un recorrido por el sector del socavamiento y construcción del camino piloto que tiene por objetivo brindar una ruta alterna para garantizar la movilidad entre las provincias de Napo y Sucumbios.

Fotografía 1 y 2. Estado actual de la vía – 06/06/2020, Fuente: IIGE

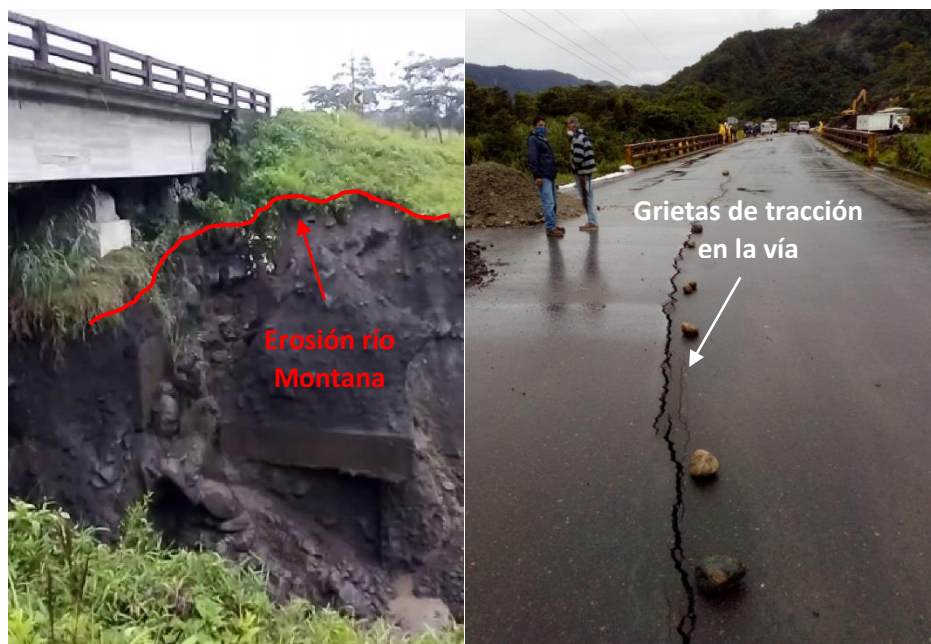
poco consolidado (avalancha), provocando un desprendimiento permanente del material en los márgenes del mencionado río. Con lo expuesto, este fenómeno natural puede afectar a las bases o cimientos del puente que forma parte de la vía E-45, con lo cual, se vuelve una infraestructura vial susceptible al colapso, aumentando el grado de vulnerabilidad y riesgo en este sitio (Fotografía 3 y 4), reporte IIGE

Las grietas de tracción perpendiculares al cauce del río Montana tienen una longitud de 6 a 8 metros, con una abertura de 2 a 3 centímetros. Otras grietas de menores dimensiones y poco visibles están en la zona con cobertura vegetal (Figura 4).

Fotografía 3 y 4. Estado actual de la erosión del río Montana y del puente en la Autopista E45. Fuente: IIGE (05/06/2020)

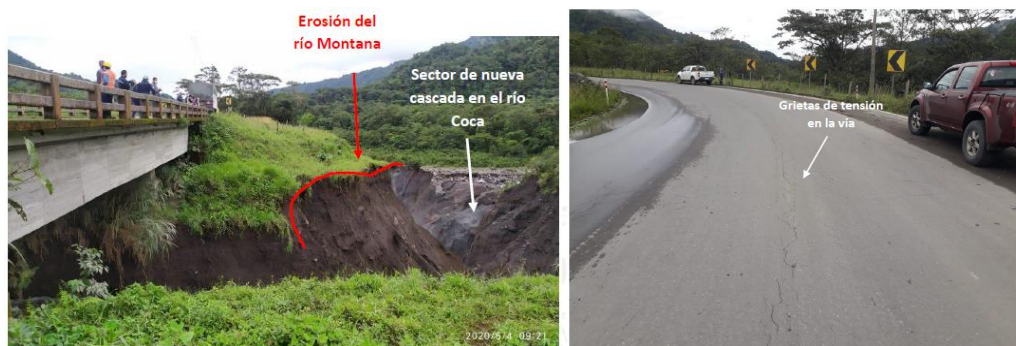
- Con fecha 04 de junio de 2020, posterior a una intensa lluvia en horas de la mañana, se evidenció el avance acelerado de la erosión de los márgenes del río Montana, con el desprendimiento permanente del terreno conformado por flujos piroclásticos, producto de las diferentes erupciones del volcán Reventador. Los taludes iniciales se encontraban aproximadamente a 5 metros del puente sobre el río Montana (Autopista E-45), donde se visualizaron grietas de tracción en el asfalto de la vía, cuneta y otras grietas paralelas a los taludes del río Coca (Figura 5 y 6).

Fotografía 5 y 6. Erosión del río Montana y del puente en la Autopista E45. Fuente: IIGE (04/06/2020)

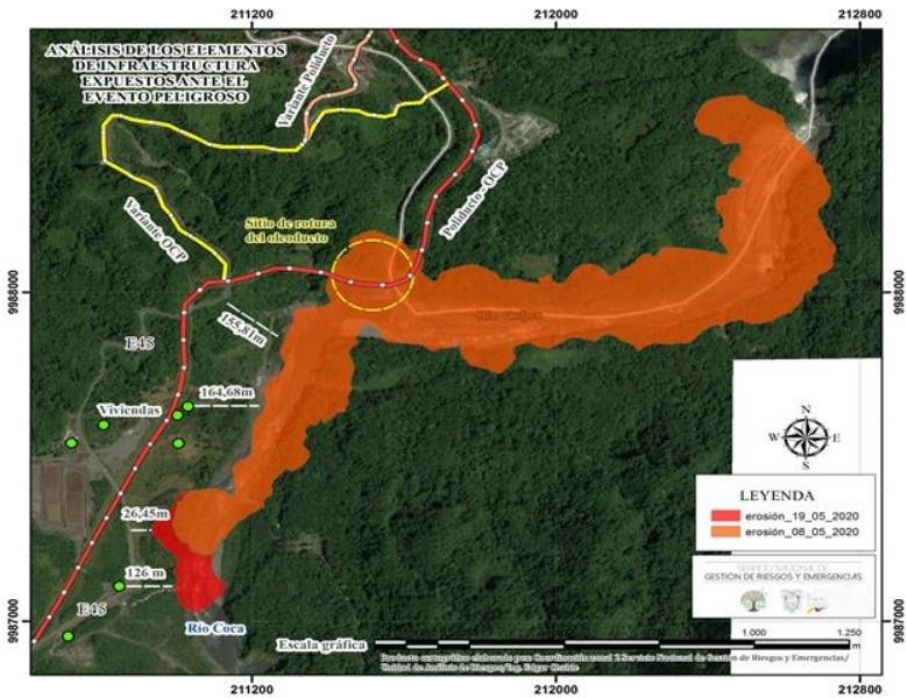
Mapa 1. Elementos expuestos ante el socavamiento Río Montana, Río Coca. Fuente: Ing. Edgar Chulde, Analista de Riesgos CZ2

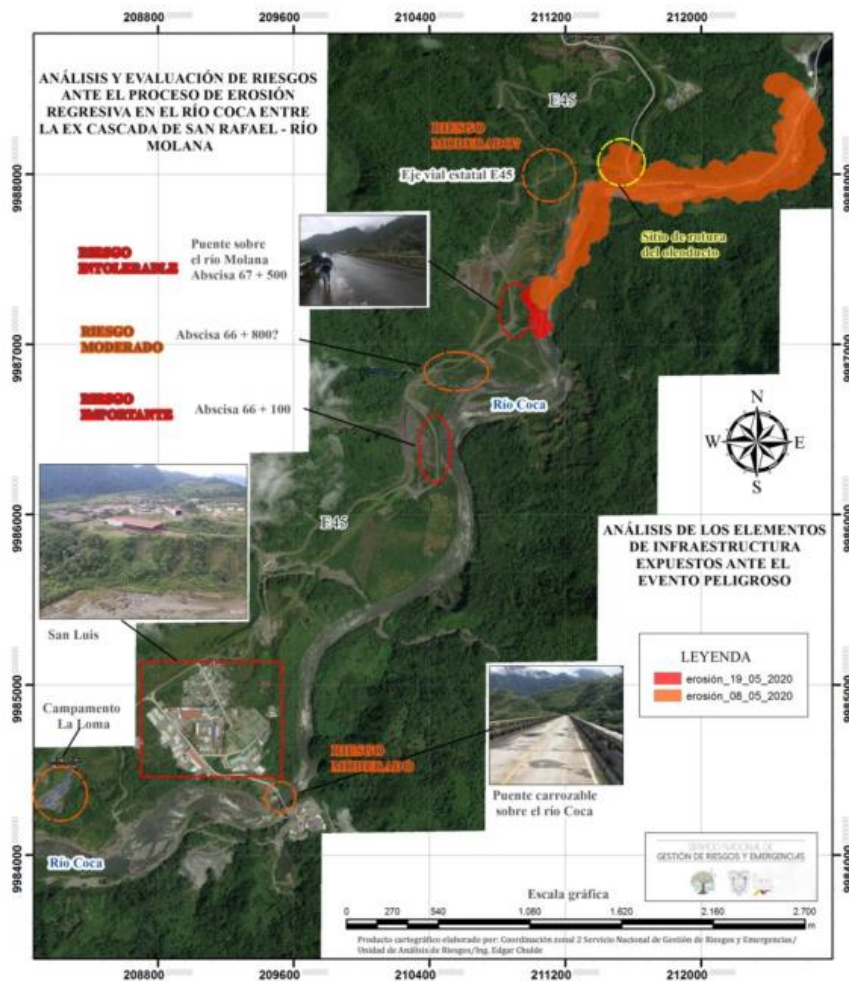
Mapa 2. Evaluación del Riesgo ante el proceso de erosión en el río Coca. Fuente: Ing. Edgar Chulde, Analista de Riesgos CZ2

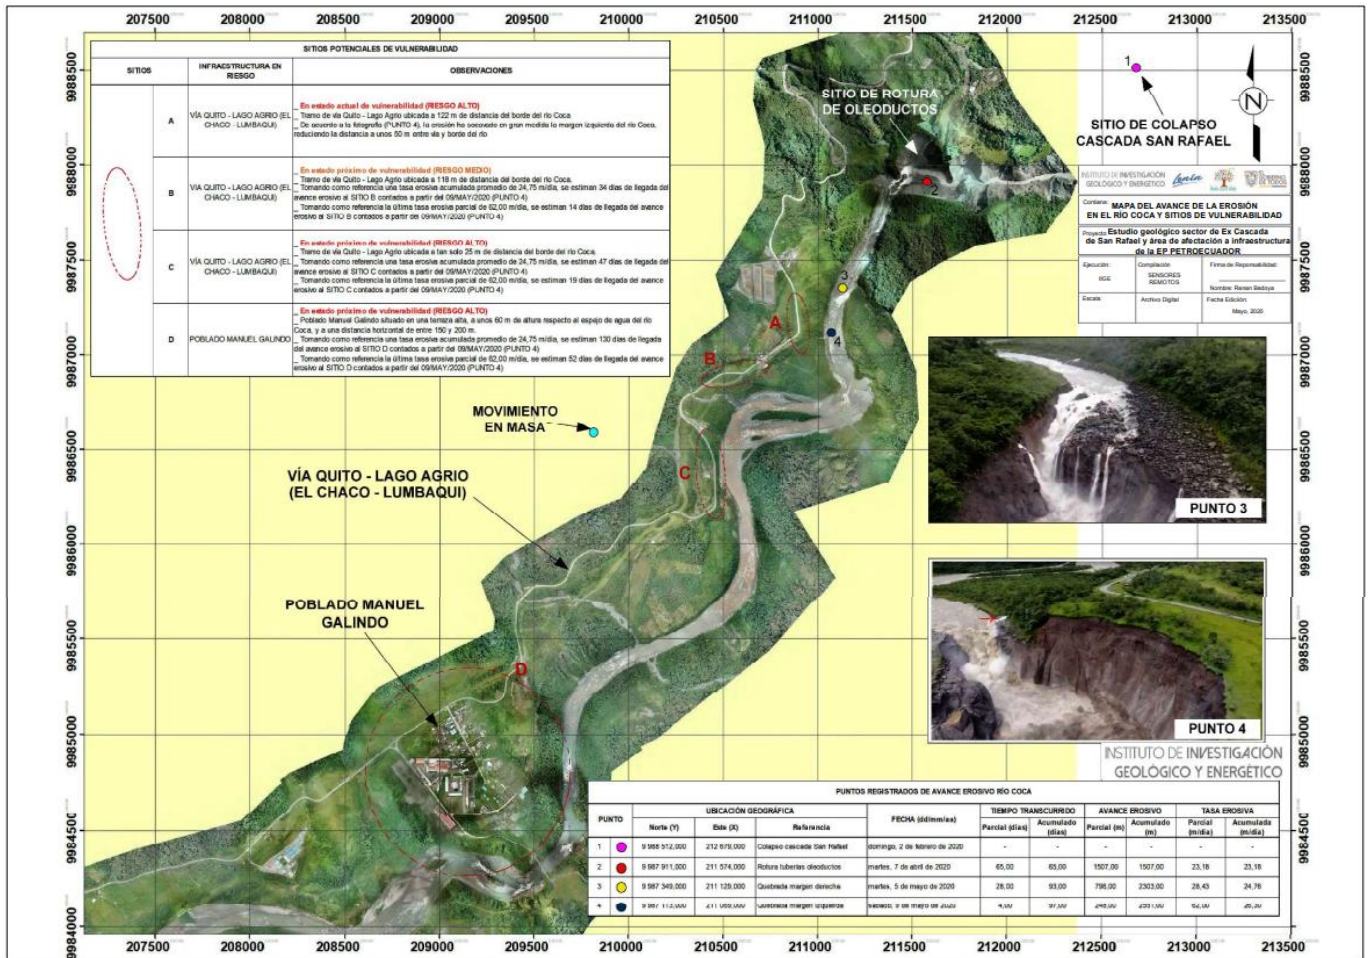
Mapa 3. Mapa del avance de la erosión En el río coca y sitios de vulnerabilidad. Fuente: IIGE

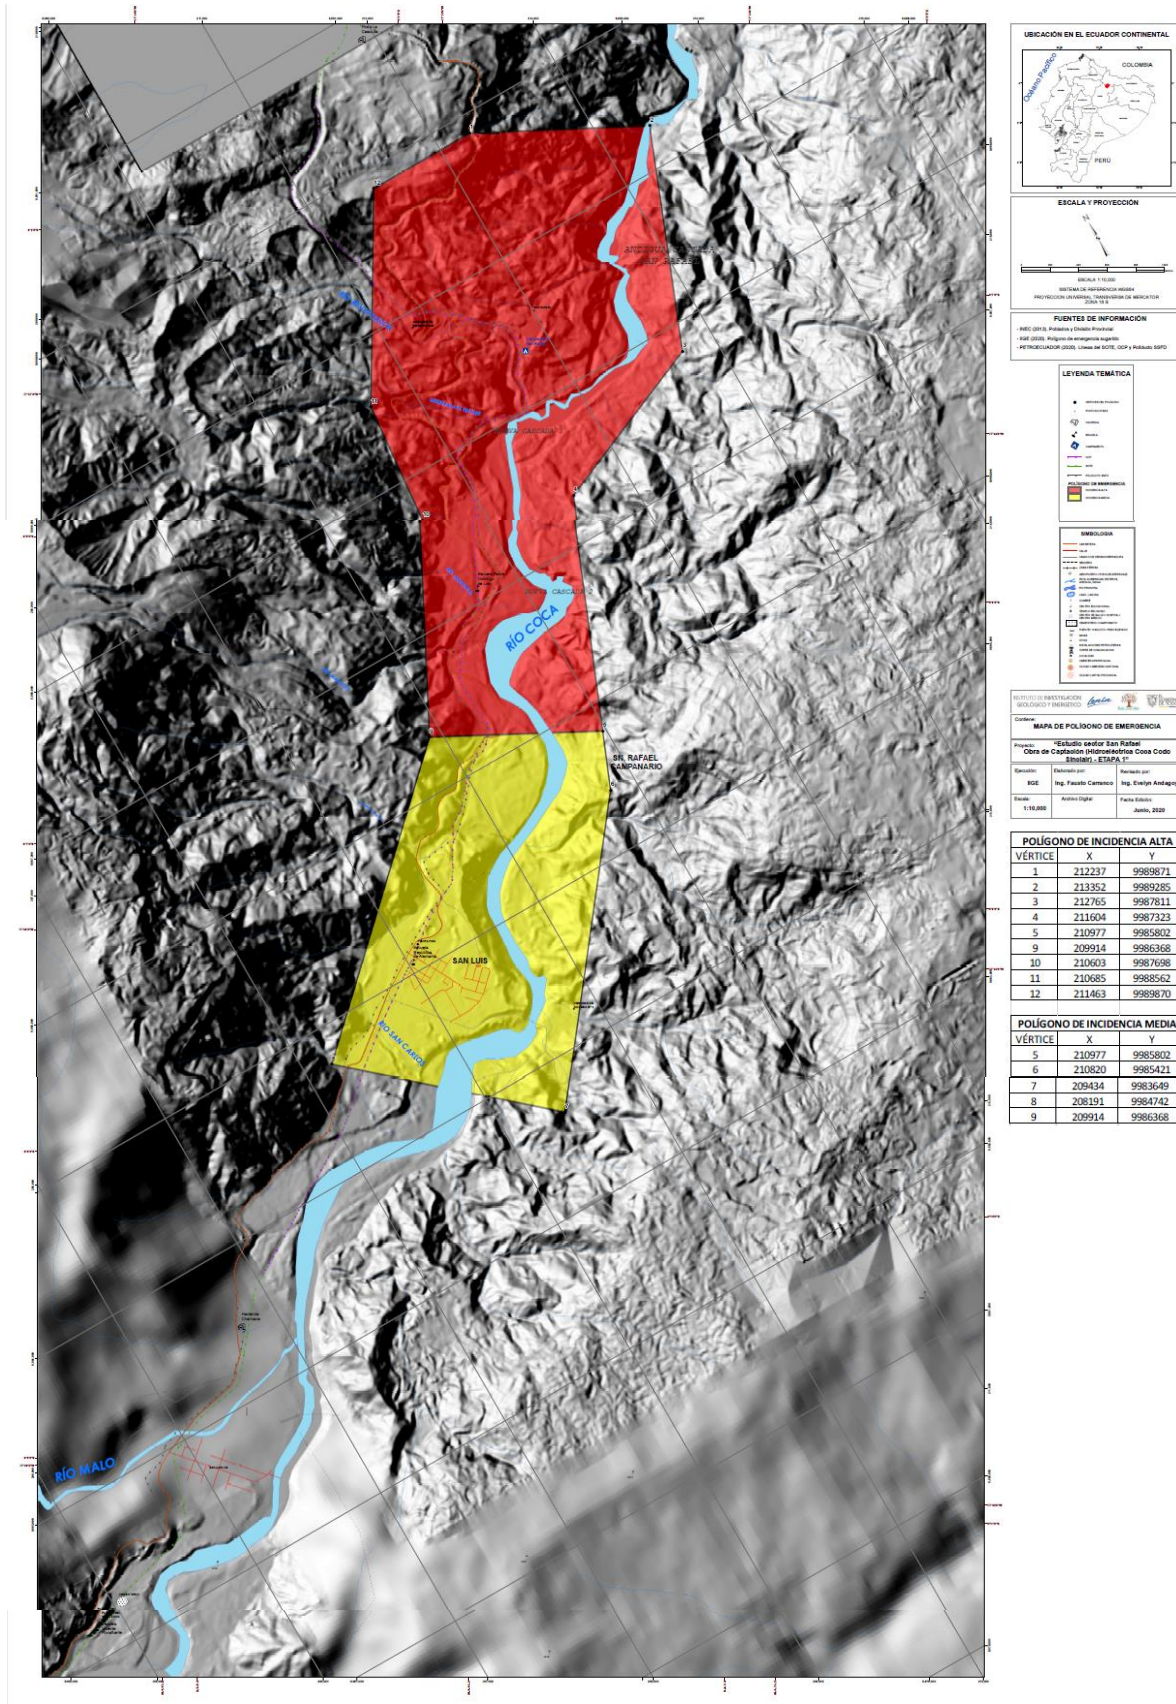
- **INCIDENCIA ALTA** (color rojo): este polígono está delimitado a partir del Campamento de San Rafael hasta el río Márquez, con una extensión de 6,6 km². Considerada como la zona de mayor afectación por la erosión regresiva, no solo del río Coca sino también de sus afluentes como el río Reventador, río Montana y río Márquez.
- **INCIDENCIA MEDIA** (color amarillo): Comprende los sectores del río Márquez hasta el río San Carlos, abarca una extensión de 3,6 km². Esta zona ha sido contemplada en el caso de continuar la erosión regresiva del río Coca, aguas arriba del sector en que se encuentra actualmente (confluencia de río Montana).

Mapa 4. Mapa del polígono de la emergencia (05/06/2020). Fuente: IIGE
