Informe de Situación – Socavamiento Napo

Informe No. 14

Situación peligrosa:	Socavamiento
Localización:	Napo/El Chaco/Gonzalo Díaz de Pineda/ San Rafael, Km 105, vía Y de Baeza – Lago Agrio [E45]
Fecha de inicio de situación peligrosa:	02 de febrero de 2020 hasta la actualidad
Descripción de la situación:	A causa del proceso erosivo desarrollado desde febrero del presente año, el río Coca y sus afluentes, continúan erosionando su cauce por lo que pone en riesgo a varias viviendas del sector y a recursos estratégicos tales como: la Red Vial Estatal E45, Hidroeléctrica Coca Codo Sinclair, las tuberías de SOTE, Poliducto Shushufindi- Quito y al OCP. Este proceso produjo el 02/02/2020, una nueva formación en la caída de la cascada San Rafael y el 07/04/2020 produjo un hundimiento que causó la rotura de las 3 tuberías antes mencionadas para dar paso a una posterior contaminación de los ríos Coca y Napo. El 04/06/2020 debido al proceso de erosión en los márgenes del río Montana se ve afectada la vía E45 en el sector San Rafael presentando grietas y pone en riesgo de colapso del puente del sector.

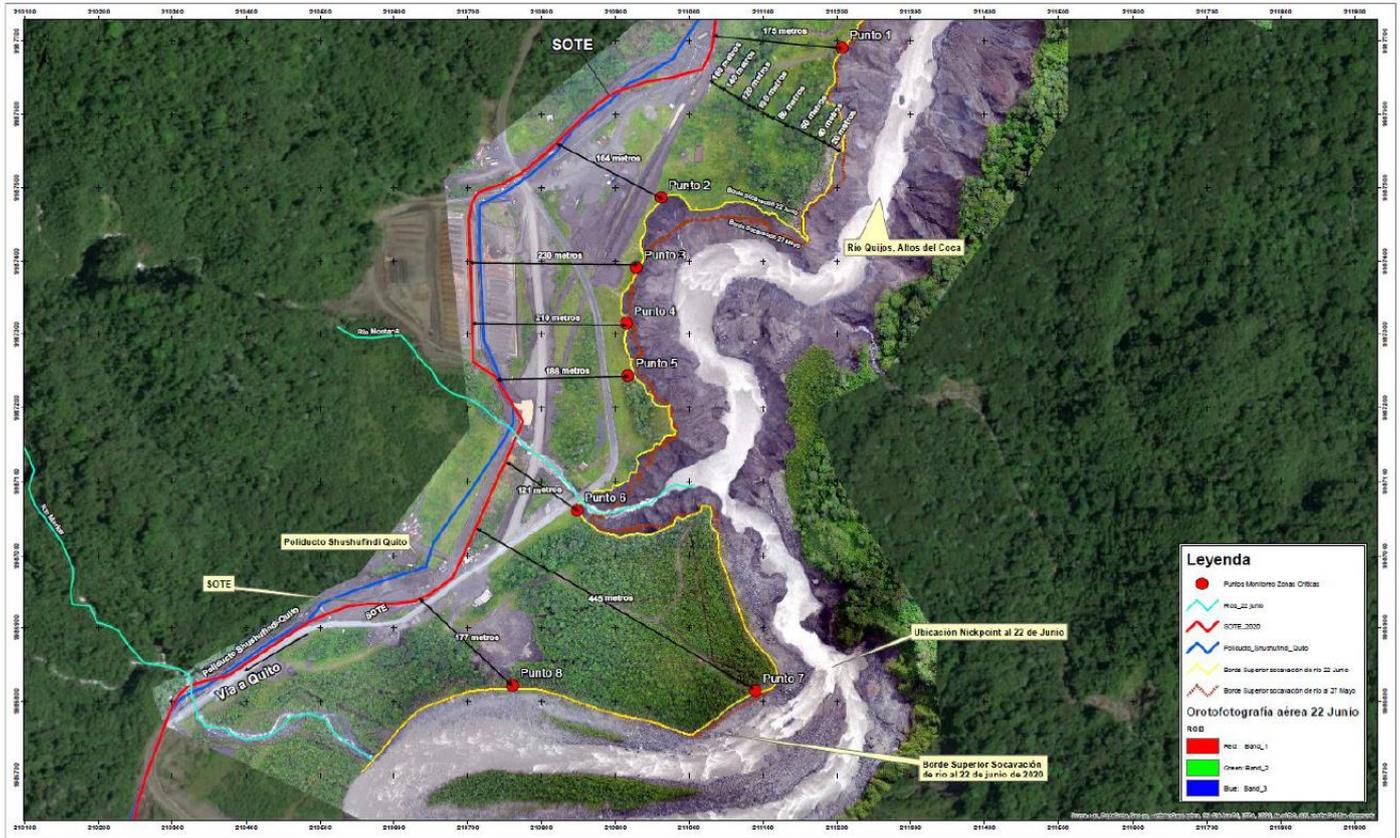
Petroecuador tiene un 50% de avance en los trabajos de protección de integridad de los ductos construidos – variantes. También ha identificado las distancias que tienen el SOTE y Poliducto con la zona de erosión del río Coca, el avance de la erosión en la zona de poliducto desde el 27 de mayo hasta el 22 de junio en la zona es de aprox. 222 metros.

Mapa 1. Distancias de bordes del río cercano a ductos.

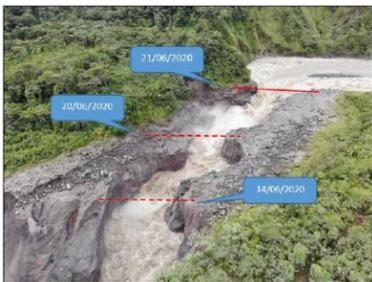
21 junio 2020

El fenómeno de erosión regresiva del río Coca, que permaneció estacionado o detenido en el sitio de la confluencia del río Montana con el río Coca por 43 días, a una distancia de 2.538 metros medidos a partir de la Cascada San Rafael, este estado se mantuvo hasta el día 21 de junio cuando la crecida de 2400 m³/seg, ocasionó la erosión del cauce por aproximadamente 200 metros hacia aguas arriba, dejando en el cauce un canal excavado en la roca del lecho del río.

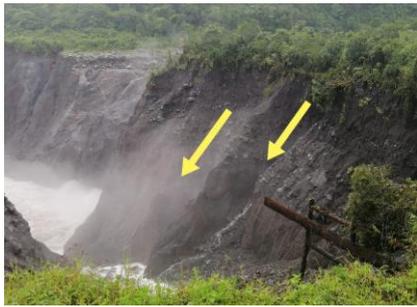
Fotografía 2. Erosión de los taludes en el margen derecho. Fuente: IIGE

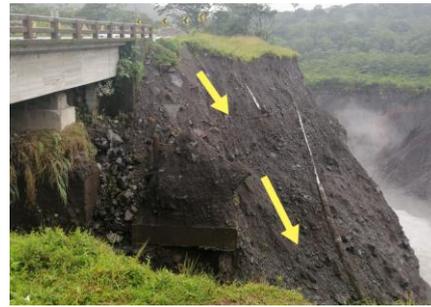
Fotografía 3. Erosión de los taludes en el margen izquierdo del río Montaña. Fuente: IIGE

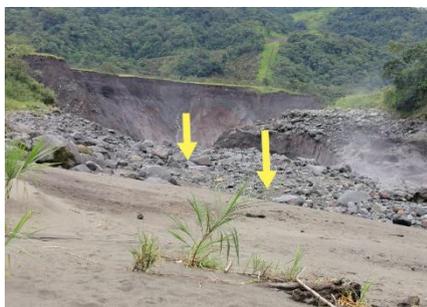
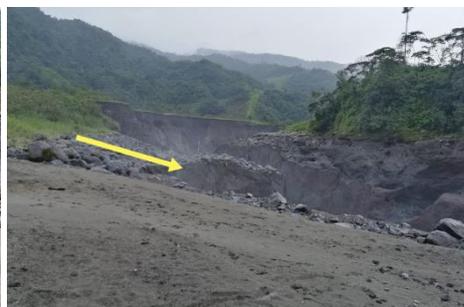
El domingo 21 de junio se evidenció el hundimiento en el margen izquierdo del río Coca, sector de la actual cascada que continúa la erosión. El lunes 22 se registró el desprendimiento del material en el mismo sector del hundimiento. A la fecha continúa dicho desprendimiento.

Fotografía 4 y 5. Avance de la erosión en el margen izquierdo del río Coca. Fotos del 21/06/2020 y 22/06/2020, respectivamente

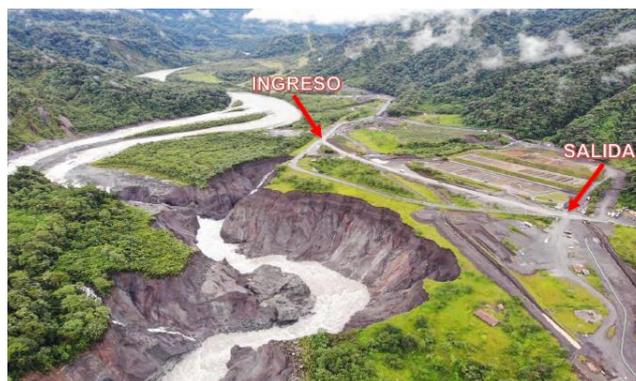
Fotografía 6. Foto aérea de la variante vial con una longitud aproximada de 650 metros

MTOP se encuentra avanzando en la construcción de la variante vial, el diseño definitivo contempla el problema de río Marker. En la Red Vial Estatal E45, tramo: "Y" Baeza, El Chaco- Reventador, sector San Rafael, Provincia de Napo, se mantiene el paso vehicular las 24 horas de la siguiente manera: 1. Red Vial Estatal de 06H00 a 18H00, un carril habilitado. 2. Variante provisional de 18H00 a 06H00. Paso controlado.

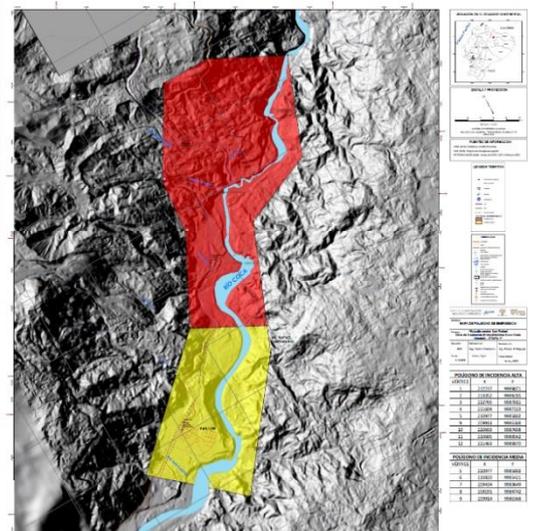
- INCIDENCIA **ALTA** (color rojo): este polígono está delimitado a partir del Campamento de San Rafael hasta el río Márquez, con una extensión de 6,6 km². Considerada como la zona de mayor afectación por la erosión regresiva, no solo del río Coca sino también de sus afluentes como el río Reventador, río Montana y río Márquez.
- INCIDENCIA **MEDIA** (color amarillo): Comprende los sectores del río Márquez hasta el río San Carlos, abarca una extensión de 3,6 km². Esta zona ha sido contemplada en el caso de continuar la erosión regresiva del río Coca, aguas arriba del sector en que se encuentra actualmente (confluencia de río Montana).

Mapa 2. Mapa del polígono de la emergencia (05/06/2020). Fuente: IIGE

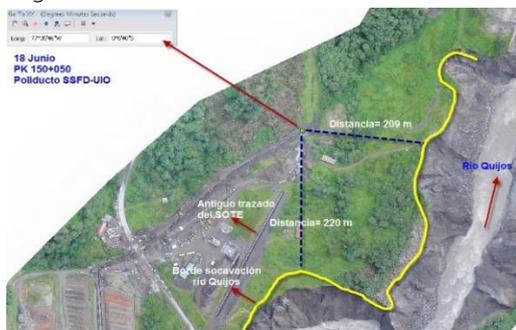
- La baja de presión detectada el 17 de junio de 2020 (22h15), en el Poliducto Shushufindi-Quito, activó los Planes de Emergencia y Contingencia de **EP PETROECUADOR**. Al momento se están realizando las reparaciones en las fisuras encontradas.

Fotografía 7. Zona del daño del poliducto – 17/06/2020
