Informe de Situación – Socavamiento Napo

Fecha y Hora de actualización: viernes, 03 de julio de 2020 - 17:47:38

Informe No. 15

1. Identificación del evento peligroso

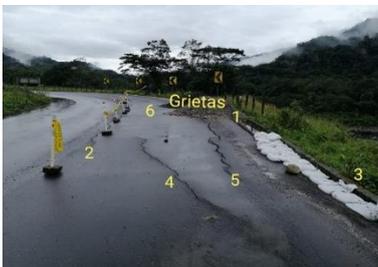
Fotografía 1. Referencia de grietas en la Vía, fuente IIGE.

El IIGE indica que en el monitoreo realizado durante la semana del 20 al 26 de junio de 2020, se aprecia que las grietas 1, 2 y 4 no presentan aumento de desplazamiento, la grietas 5 y 6 presentan aumento en sus desplazamientos diarios, y la grieta 3 falló mediante su plano de desplazamiento. El análisis de los desplazamientos monitoreados por el IIGE en el sector del río Montana, permite observar un comportamiento variable y un estado activo en las diferentes grietas.

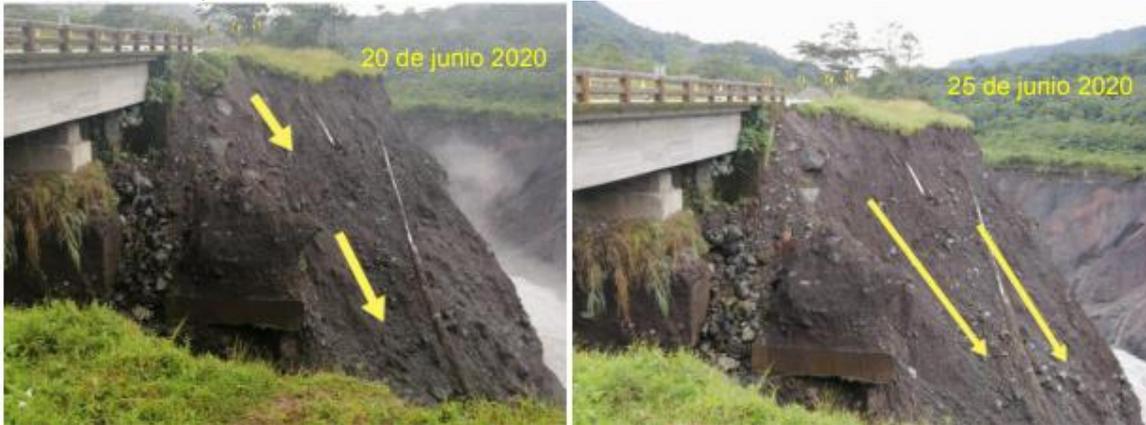
Monitoreo de la semana de 20 al 26 de junio del 2020 realizado por el IIGE indica: Durante la semana se realizó la evaluación de la erosión de los taludes y el cauce del río Montana, el cual está compuesto por material de origen volcánico poco consolidado y fácilmente erosionable, presentando una mayor afectación a la Autopista E-45 que se encuentra en la parte izquierda del puente sobre el río Montana. Talud izquierdo del río Montana, conformado por material volcánico poco consolidado y de fácil desprendimiento, la erosión del talud llegó al bordillo de la Autopista E-45 durante la semana monitoreada.

Fotografía 2. Talud izquierdo del río Montana, la erosión del material volcánico y la ausencia de cobertura vegetal Fuente: Informe técnico IIGE del 26/06/2020

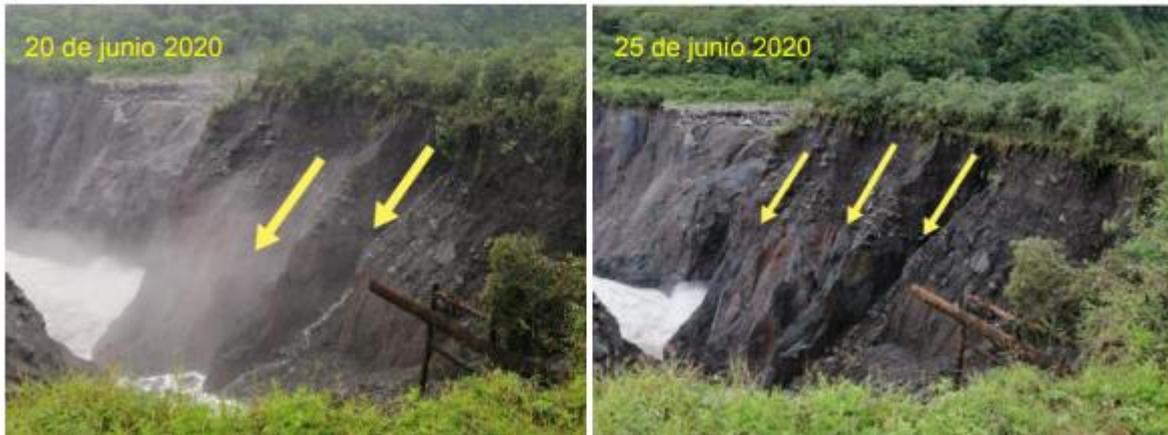
Talud derecho del río Montana, conformado por material volcánico poco consolidado y de fácil desprendimiento; en este margen se han formado vertientes permanentes que contribuyen a una erosión permanente en este lado del río, formando los diferentes surcos o cárcavas presentes.

Fotografía 3. Talud derecho del río Montana, la erosión ha formado surcos verticales a causa de las vertientes. Fuente: Informe técnico IGE del 26/06/2020

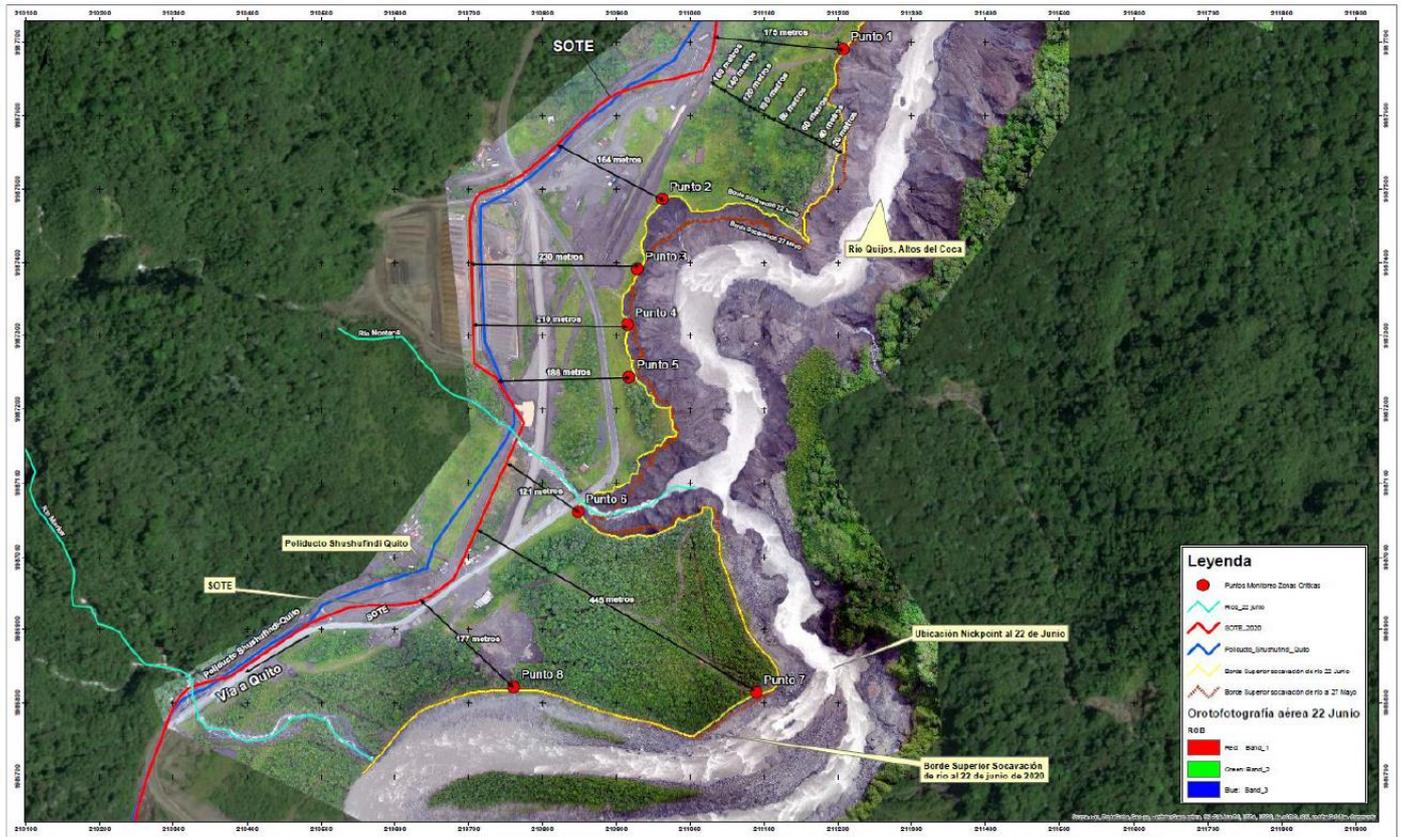
Mapa 1. Distancias de bordes del río cercano a ductos. Petroleros, fuente: informe técnico de Petroecuador del 25/06/2020

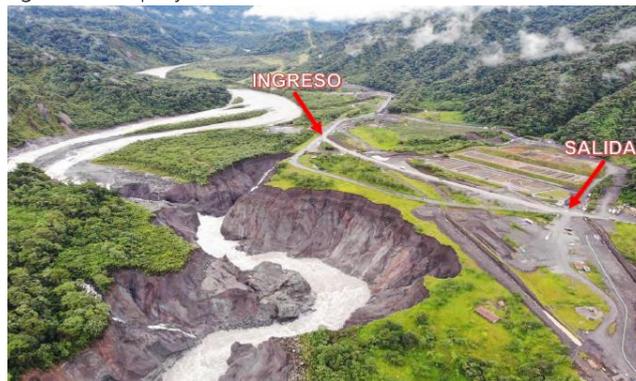
Fotografía 4. Foto aérea de la variante vial con una longitud aproximada de 650 metros

MTOP se encuentra avanzando en la construcción de la variante vial, el diseño definitivo contempla el problema de río Marker. En la Red Vial Estatal E45, tramo: "Y" Baeza, El Chaco- Reventador, sector San Rafael, Provincia de Napo, se mantiene el paso vehicular las 24 horas de la siguiente manera: 1. Red Vial Estatal de 06H00 a 18H00, un carril habilitado. 2. Variante provisional de 18H00 a 06H00. Paso controlado. A la fecha tiene un avance general del proyecto del 99%.
