Informe de Situación – Socavamiento Napo

Informe No. 16

Situación peligrosa:	Socavamiento
Localización:	Napo/El Chaco/Gonzalo Díaz de Pineda/ San Rafael, Km 105, vía Y de Baeza – Lago Agrio [E45]
Fecha de inicio de situación peligrosa:	02 de febrero de 2020 hasta la actualidad
Descripción de la situación:	A causa del proceso erosivo desarrollado desde febrero del presente año, el río Coca y sus afluentes, continúan erosionando su cauce por lo que pone en riesgo a varias viviendas del sector y a recursos estratégicos tales como: la Red Vial Estatal E45, Hidroeléctrica Coca Codo Sinclair, las tuberías de SOTE, Poliducto Shushufindi- Quito y al OCP. Este proceso produjo el 02/02/2020, una nueva formación en la caída de la cascada San Rafael y el 07/04/2020 produjo un hundimiento que causó la rotura de las 3 tuberías antes mencionadas para dar paso a una posterior contaminación de los ríos Coca y Napo. El 04/06/2020 debido al proceso de erosión en los márgenes del río Montana se ve afectada la vía E45 en el sector San Rafael presentando grietas y pone en riesgo de colapso del puente del sector.

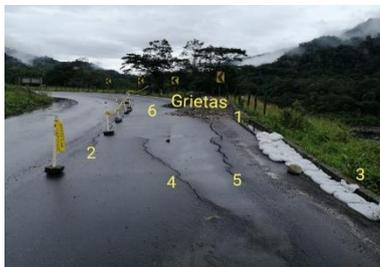
Fotografía 1. Referencia de grietas en la Vía, fuente IIGE.

Fecha reporte	Grieta 1		Grieta 2		Grieta 3*		Grieta 4		Grieta 5		Grieta 6	
	Long. (m)	Despl. (cm)										
06/07/2020	83,30	8,00	20,00	4,06	-	-	5,00	1,2	10,00	11,02	15,00	3,2
03/07/2020	83,3	7,5	20,0	4,0	-	-	5,0	1,1	10,00	9,5	15,0	2,5
01/07/2020	83,3	7,5	20,0	4,0	-	-	5,0	1,1	10,00	8,0	15,0	2,4
25/06/2020	28,5	7,0**	20,0	4,0	-	-	3,0	1,0	10,0	6,5	13,0	2,0
24/06/2020	28,5	7,5**	20,0	4,0**	-	-	3,0	1,0	10,0	6,5	13,0	1,7
23/06/2020	28,5	8,0	20,0	4,5	-	-	3,0	1,0	10,0	6,0	13,0	1,7
22/06/2020	28,5	8,0	20,0	4,5	-	-	3,0	1,0	6,0	4,0	6,0	1,6
21/06/2020	28,5	8,0	20,0	4,5	-	-	3,0	1,0	6,0	3,9	6,0	1,5
20/06/2020	28,5	8,0	20,0	4,5	8,0	14,0	3,0	1,0	6,0	3,7	5,5	1,2
19/06/2020	28,5	8,0	20,0	4,5	6,0	14,0	3,0	1,0	6,0	3,5	5,0	1,0
18/06/2020	28,5	8,0	20,0	4,5	6,0	12,8	3,0	1,0	4,0	3,2	-	-
17/06/2020	28,5	8,0	20,0	4,5	6,0	12,5	3,0	1,0**	4,0	3,0	-	-
16/06/2020	28,5	8,0	20,0	4,5	6,0	12,0	3,0	1,5	4,0	2,5	-	-
15/06/2020	28,5	8,0	20,0	4,5	5,0	11,0	3,0	1,0	-	-	-	-

\* Desde el 21/06, no se puede medir el desplazamiento de la grieta 3, debido a que la erosión llegó al bordillo de la vía en este punto.

\*\*Las grietas sobre la autopista E-45 presentan en profundidad una ligera inclinación contraria al talud izquierdo del Río Montana, por tal razón, donde se forman bloques limitados por las grietas, generando un empuje entre ellos, lo que puede provocar un desplazamiento negativo en algunos casos (disminución en el desplazamiento).

GAD Chaco reportó el día 06/07/2020 12h00, existe un aumento de desplazamiento en las grietas, además indican que se pudo evidenciar nuevas grietas en la parte izquierda de la vía; entre la unión de la calzada (arcén) y la cuneta. De igual manera en la parte Sur - Norte, del puente sobre el río Montana hay grietas en los empates de las cunetas.

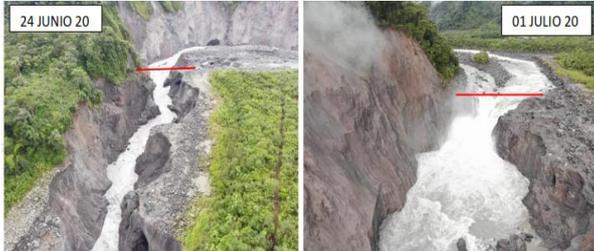
Avance de la erosión regresiva. - A partir del día 21 de junio cuando la crecida de 2400 m<sup>3</sup>/seg, y posteriormente el día 27 de junio con un caudal de 1840 m<sup>3</sup>/seg, la erosión del cauce continuó hacia aguas arriba, en esta semana del 24 de junio al 02 de julio, en una longitud aproximada de 350 metros, por lo que se tiene un avance desde la cascada San Rafael de 3.2 km. Morfológicamente el río ha excavado un canal tipo cajón, al pie del talud de la margen derecha, en el cauce libre hacia la margen izquierda se puede ver la roca volcánica tipo brechas, en una gran extensión de lecho del río.

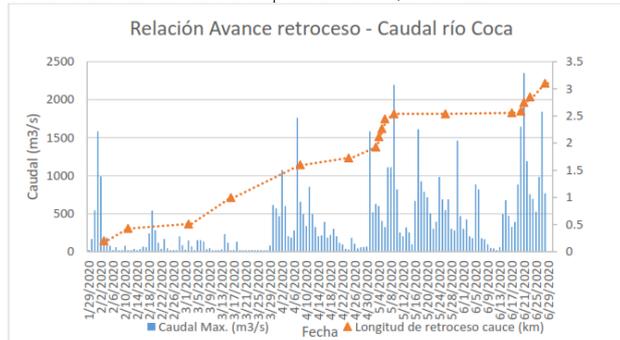
Fuente: CELEC –EP, informe técnico del 02/07/2020

De acuerdo a la estimación empírica, basada en la observación de los hechos ocurridos y sin incluir otros factores como la geología o los caudales transitados, CELEC –EP en el informe técnico emitido el 02/07/2020 concluye que en iguales condiciones la erosión regresiva recorrerá los 15.8 km de distancia restantes hasta las obras de captación en 2,01 años.

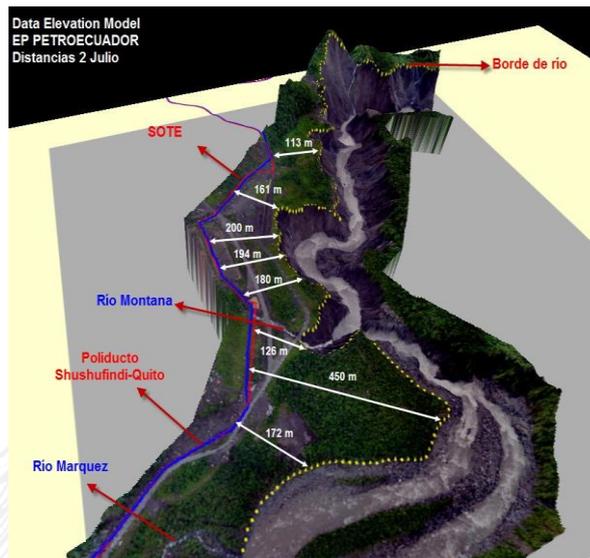
Mapa 1. Verificación de ampliación de los flancos del río Quijos, fuente: informe semanal No 03 de Petroecuador del 02/07/2020.

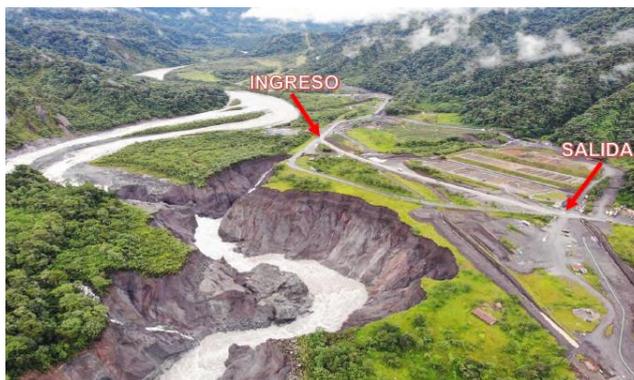
Fotografía 4. Foto aérea de la variante vial con una longitud aproximada de 650 metros

MTOP se encuentra avanzando en la construcción de la variante vial, el diseño definitivo contempla el problema de río Marker. En la Red Vial Estatal E45, tramo: "Y" Baeza, El Chaco- Reventador, sector San Rafael, Provincia de Napo, se mantiene el paso vehicular las 24 horas de la siguiente manera: 1. Red Vial Estatal de 06H00 a 18H00, un carril habilitado. 2. Variante provisional de 18H00 a 06H00. Paso controlado. A la fecha tiene un avance general del proyecto del 99%.

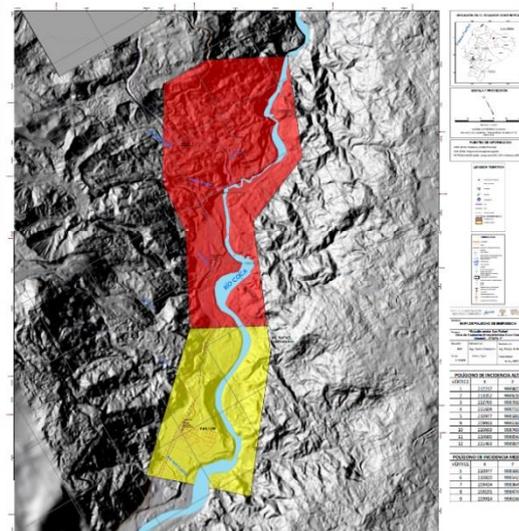
El **IIGE** mantiene la delimitación del polígono de la zona de la antigua cascada San Rafael, debido a la acelerada desestabilización de los taludes:

- **INCIDENCIA ALTA** (color rojo): este polígono está delimitado a partir del Campamento de San Rafael hasta el río Márquez, con una extensión de 6,6 km<sup>2</sup>. Considerada como la zona de mayor afectación por la erosión regresiva, no solo del río Coca sino también de sus afluentes como el río Reventador, río Montana y río Márquez.
- **INCIDENCIA MEDIA** (color amarillo): Comprende los sectores del río Márquez hasta el río San Carlos, abarca una extensión de 3,6 km<sup>2</sup>. Esta zona ha sido contemplada en el caso de continuar la erosión regresiva del río Coca, aguas arriba del sector en que se encuentra actualmente (confluencia de río Montana).

Mapa 2. Mapa del polígono de la emergencia (05/06/2020). Fuente: IIGE
