Informe de Situación – Socavamiento Napo

Fecha y Hora de actualización: viernes, 10 de julio de 2020 - 17:04:39

Informe No. 17

1. Identificación del evento peligroso

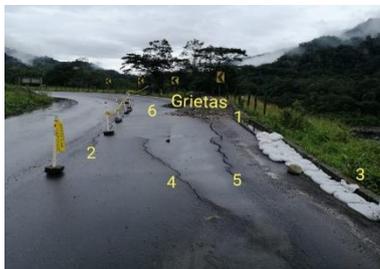
GAD Chaco reportó el día de hoy 10/07/2020 12h30, existe un aumento de desplazamiento en las grietas, además indican que una parte de la base del puente sobre el río Montana se encuentra suspendido producto de socavón:

Fotografía 1. Referencia de grietas en la Vía, fuente IIGE.

* Desde el 21/06, no se puede medir el desplazamiento la grieta 3, debido a que la erosión llegó al borde de la vía en este punto.

**Las grietas sobre la autopista E-45 presentan en profundidad una ligera inclinación contraria al talud izquierdo del río Montana, por tal razón, donde se forman bloques limitados por las grietas, generando un empuje entre ellos, lo que puede provocar un desplazamiento negativo en algunos casos (disminución en el desplazamiento).

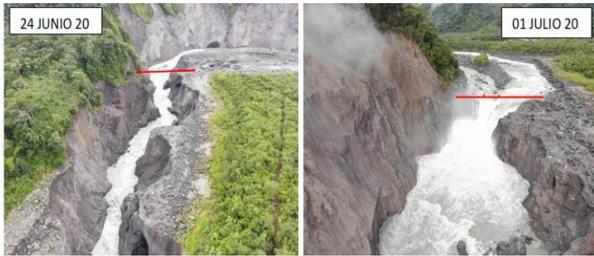
Avance de la erosión regresiva. - A partir del día 21 de junio cuando la crecida de 2400 m³/seg, y posteriormente el día 27 de junio con un caudal de 1840 m³/seg, la erosión del cauce continuó hacia aguas arriba, en esta semana del 24 de junio al 02 de julio, en una longitud aproximada de 350 metros, por lo que se tiene un avance desde la cascada San Rafael de 3.2 km. Morfológicamente el río ha excavado un canal tipo cajón, al pie del talud de la margen derecha, en el cauce libre hacia la margen izquierda se puede ver la roca volcánica tipo brechas, en una gran extensión de lecho del río.

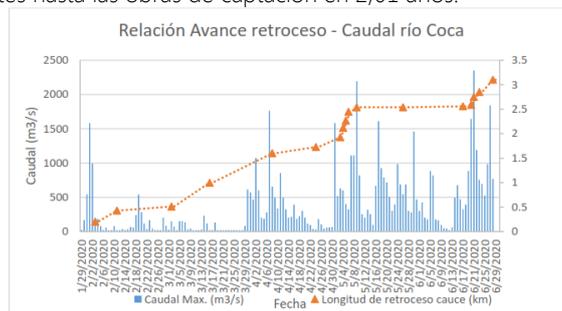
De acuerdo a la estimación empírica, basada en la observación de los hechos ocurridos y sin incluir otros factores como la geología o los caudales transitados, CELEC –EP en el informe técnico emitido el 02/07/2020 concluye que en iguales condiciones la erosión regresiva recorrerá los 15.8 km de distancia restantes hasta las obras de captación en 2,01 años.

Fuente: CELEC –EP, informe técnico del 02/07/2020

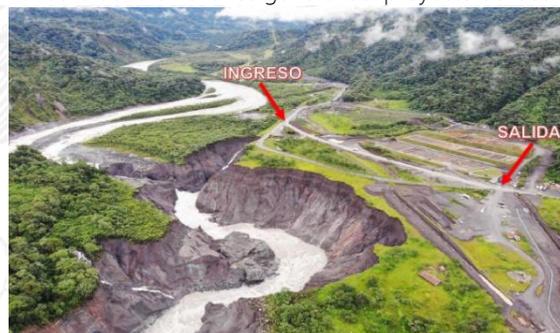
MTOP se encuentra avanzando en la construcción de la variante vial, el diseño definitivo contempla el problema de río Marker. La red vial estatal E45, vía Baeza-Lago Agrío, sector San Rafael, km 67, fisuras en la infraestructura, vía habilitada las 24 horas por la variante provisional. Se recomienda circular con precaución. A la fecha tiene un avance general del proyecto del 99%.

Fotografía 4. Foto aérea de la variante vial con una longitud aproximada de 650 metros
