Informe de Situación – Socavamiento Napo

Fecha y Hora de actualización: martes, 14 de julio de 2020 - 17:16:17

Informe No. 18

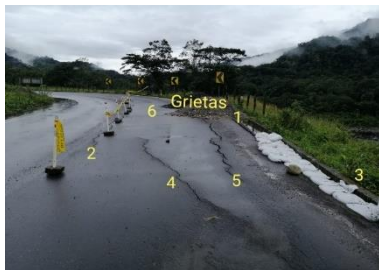
GAD Chaco reportó el día 13/07/2020 a las 12h30, que existe un aumento de desplazamiento en las grietas, como se muestra a continuación.

Fotografía 1. Referencia de grietas en la Vía, fuente IIGE.

* Desde el 21/06, no se puede medir el desplazamiento la grieta 3, debido a que la erosión llegó al bordillo de la vía en este punto.

**Las grietas sobre la autopista E-45 presentan en profundidad una ligera inclinación contraria al talud izquierdo del Río Montana, por tal razón, donde se forman bloques limitados por las grietas, generando un empuje entre ellos, lo que puede provocar un desplazamiento negativo en algunos casos (disminución en el desplazamiento).

*La afectación se coloca en referencia a la grieta N°1 que presenta la grieta de mayor longitud.

El IIGE realizó la inducción al GAD El Chaco y al MTOP para continuar con el monitoreo de las grietas. Las mediciones continúan 3 veces a la semana: lunes, miércoles y viernes.

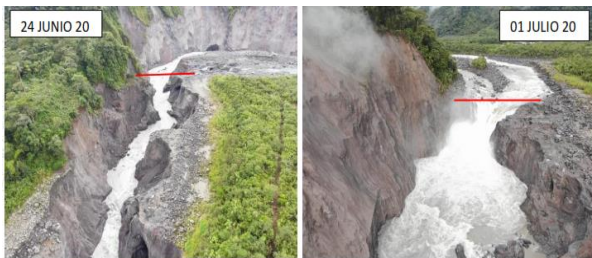
Avance de la erosión regresiva. - A partir del día 21 de junio cuando la crecida de 2400 m³/seg, y posteriormente el día 27 de junio con un caudal de 1840 m³/seg, la erosión del cauce continuó hacia aguas arriba, en esta semana del 24 de junio al 02 de julio, en una longitud aproximada de 350 metros, por lo que se tiene un avance desde la cascada San Rafael de 3.2 km. Morfológicamente el río ha excavado un canal tipo cajón, al pie del talud de la margen derecha, en el cauce libre hacia la margen izquierda se puede ver la roca volcánica tipo brechas, en una gran extensión de lecho del río.

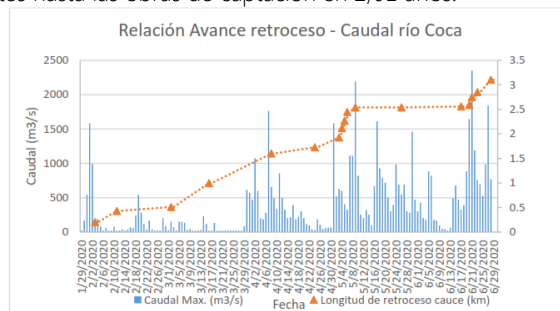
Fuente: CELEC –EP, informe técnico del 02/07/2020

De acuerdo a la estimación empírica, basada en la observación de los hechos ocurridos y sin incluir otros factores como la geología o los caudales transitados, CELEC –EP en el informe técnico emitido el 02/07/2020 concluye que en iguales condiciones la erosión regresiva recorrerá los 15.8 km de distancia restantes hasta las obras de captación en 2,01 años.

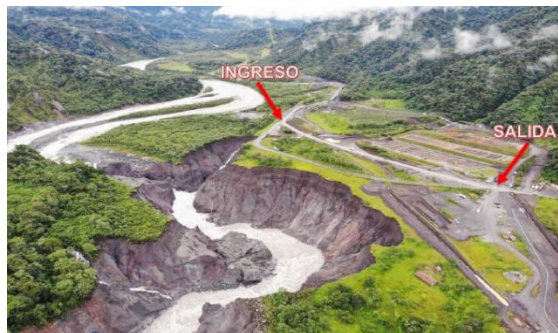
MTOP se encuentra avanzando en la construcción de la variante vial, el diseño definitivo contempla el problema de río Marker. La red vial estatal E45, vía Baeza-Lago Agrío, sector San Rafael, km 67, fisuras en la infraestructura, vía habilitada las 24 horas por la variante provisional. Se recomienda circular con precaución. A la fecha tiene un avance general del proyecto del 99%.

Fotografía 4. Foto aérea de la variante vial con una longitud aproximada de 650 metros
