Informe de Situación – Socavamiento Napo

Informe No. 19

Situación peligrosa:	Socavamiento
Localización:	Napo/El Chaco/Gonzalo Díaz de Pineda/ San Rafael, Km 105, vía Y de Baeza – Lago Agrio [E45]
Fecha de inicio de situación peligrosa:	02 de febrero de 2020 hasta la actualidad
Descripción de la situación:	A causa del proceso erosivo desarrollado desde febrero del presente año, el río Coca y sus afluentes, continúan erosionando su cauce por lo que pone en riesgo a varias viviendas del sector y a recursos estratégicos tales como: la Red Vial Estatal E45, Hidroeléctrica Coca Codo Sinclair, las tuberías de SOTE, Poliducto Shushufindi- Quito y al OCP. Este proceso produjo el 02/02/2020, una nueva formación en la caída de la cascada San Rafael y el 07/04/2020 produjo un hundimiento que causó la rotura de las 3 tuberías antes mencionadas para dar paso a una posterior contaminación de los ríos Coca y Napo. El 04/06/2020 debido al proceso de erosión en los márgenes del río Montana se ve afectada la vía E45 en el sector San Rafael presentando grietas y pone en riesgo de colapso del puente del sector.

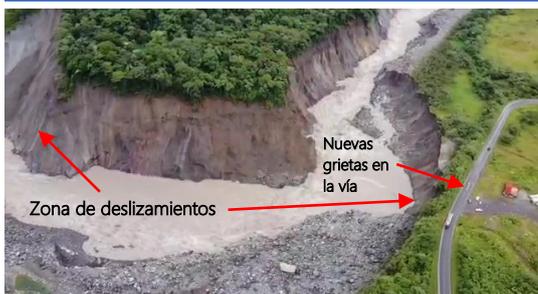
Fotografía 1. Referencia de nuevas grietas en la vía, fuente: Petroecuador

A las 10:52 del día de hoy **15/07/2020**, se produjo un deslizamiento a la altura del río Marker, el cual provocó un represamiento momentáneo del río Coca. Al momento se ha completado el desfogue del agua represada y se reportan nuevas grietas en un tramo de la vía cercana al río.

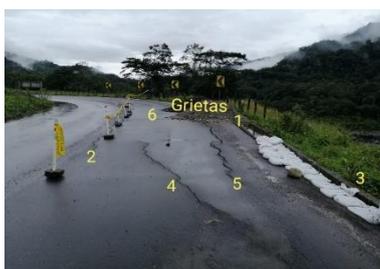
GAD Chaco reportó el día 13/07/2020 a las 12h30, que existe un aumento de desplazamiento en las grietas, como se muestra a continuación.

Fotografía 2. Referencia de grietas en la vía, sector río Montana - fuente IIGÉ.

Fecha reporte	Grieta 1		Grieta 2		Grieta 3*		Grieta 4		Grieta 5		Grieta 6		
	Long. (m)	Despl. (cm)											
13/07/2020	83,30	8,70	20,00	6,00	-	-	5,00	1,6	10,00	14,50	15,00	6,5	
10/07/2020	83,30	8,50	20,00	5,40	-	-	5,00	1,5	10,00	11,50	15,00	3,5	
06/07/2020	83,30	8,00	20,00	4,06	-	-	5,00	1,2	10,00	11,02	15,00	3,2	
03/07/2020	83,3	7,5	20,0	4,0	-	-	5,0	1,1	10,00	9,5	15,0	2,5	
01/07/2020	83,3	7,5	20,0	4,0	-	-	5,0	1,1	10,00	8,0	15,0	2,4	
25/06/2020	28,5	7,0**	20,0	4,0	-	-	3,0	1,0	10,0	6,5	13,0	2,0	
24/06/2020	28,5	7,5**	20,0	4,0**	-	-	3,0	1,0	10,0	6,5	13,0	1,7	
23/06/2020	28,5	8,0	20,0	4,5	-	-	3,0	1,0	10,0	10,0	13,0	1,7	
22/06/2020	28,5	8,0	20,0	4,5	-	-	3,0	1,0	10,0	6,0	4,0	6,0	1,6
21/06/2020	28,5	8,0	20,0	4,5	-	-	3,0	1,0	10,0	3,9	6,0	1,5	
20/06/2020	28,5	8,0	20,0	4,5	8,0	14,0	3,0	1,0	6,0	3,7	5,5	1,2	
19/06/2020	28,5	8,0	20,0	4,5	6,0	14,0	3,0	1,0	6,0	3,5	5,0	1,0	
18/06/2020	28,5	8,0	20,0	4,5	6,0	12,8	3,0	1,0	4,0	3,2	-	-

\* Desde el 21/06, no se puede medir el desplazamiento la grieta 3, debido a que la erosión llevo al bordillo de la vía en este punto.

\*\*Las grietas sobre la autopista E-45 presentan en profundidad una ligera inclinación contraria al talud izquierdo del Río Montana, por tal razón, donde se forman bloques limitados por las grietas, generando un empuje entre ellos, lo que puede provocar un desplazamiento negativo en algunos casos (disminución en el desplazamiento).

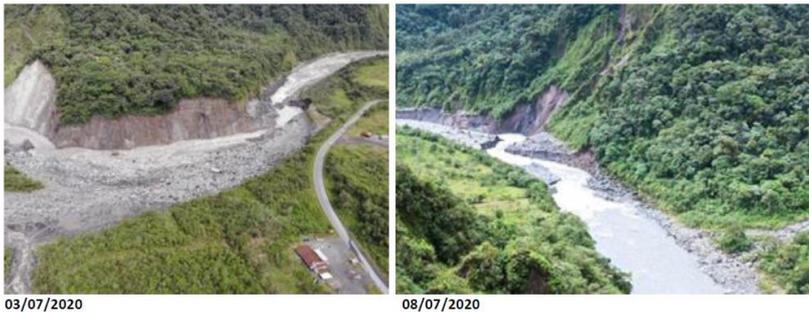
Fotografía 3. Comparativo erosión regresiva - fuente IIGE.

*Avance de la erosión regresiva.* - Durante esta semana del 02 al 10 de julio, se ha podido estimar un avance de 300 metros en el avance de la erosión, por lo que se tiene un avance desde la cascada San Rafael de 3.8 km. Morfológicamente el río continúa excavando un canal tipo cajón, al pie del talud de la margen derecha, en el cauce libre hacia la margen izquierda se puede ver la roca volcánica tipo brechas, en una gran extensión de lecho del río.

De acuerdo a la estimación empírica, basada en la observación de los hechos ocurridos y sin incluir otros factores como la geología o los caudales transitados, CELEC –EP en el informe técnico emitido el 10/07/2020 concluye que en iguales condiciones la erosión regresiva recorrerá los 15.2 km de distancia restantes hasta las obras de captación en 1.8 años.

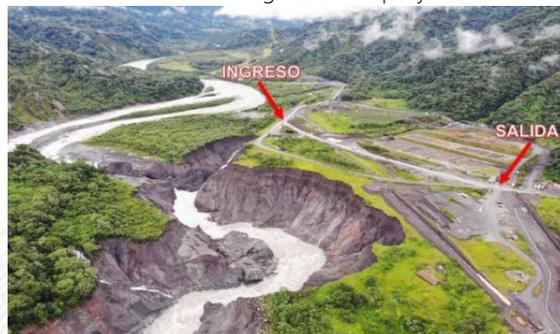
MTOP se encuentra avanzando en la construcción de la variante vial, el diseño definitivo contempla el problema de río Marker. La red vial estatal E45, vía Baeza-Lago Agrío, sector San Rafael, km 67, fisuras en la infraestructura, vía habilitada las 24 horas por la variante provisional. Se recomienda circular con precaución. A la fecha tiene un avance general del proyecto del 99%.

Fotografía 4. Foto aérea de la variante vial con una longitud aproximada de 650 metros

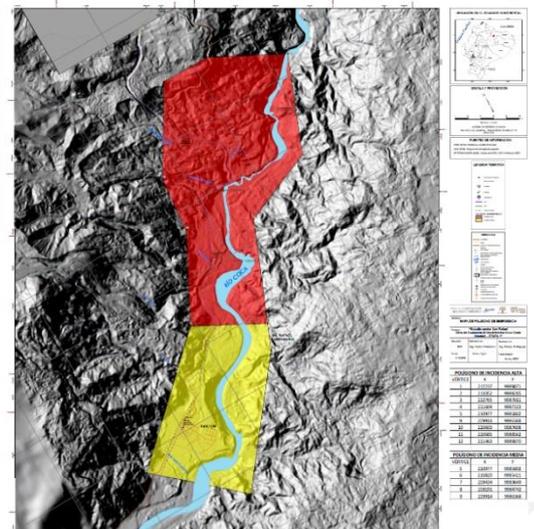
Mapa 1. Mapa del polígono de la emergencia (05/06/2020). Fuente: IIGE

El IIGE mantiene la delimitación del polígono de la zona de la antigua cascada San Rafael, debido a la acelerada desestabilización de los taludes:

- INCIDENCIA **ALTA** (color rojo): este polígono está delimitado a partir del Campamento de San Rafael hasta el río Márquez, con una extensión de 6,6 km<sup>2</sup>. Considerada como la zona de mayor afectación por la erosión regresiva, no solo del río Coca sino también de sus afluentes como el río Reventador, río Montana y río Márquez.
- INCIDENCIA **MEDIA** (color amarillo): Comprende los sectores del río Márquez hasta el río San Carlos, abarca una extensión de 3,6 km<sup>2</sup>. Esta zona ha sido contemplada en el caso de continuar la erosión regresiva del río Coca, aguas arriba del sector en que se encuentra actualmente (confluencia de río Montana).
