Informe de Situación – Socavamiento Napo

Fecha y Hora de actualización: miércoles, 22 de julio de 2020 - 16:19:49

Informe No. **20**

1. Identificación del evento peligroso

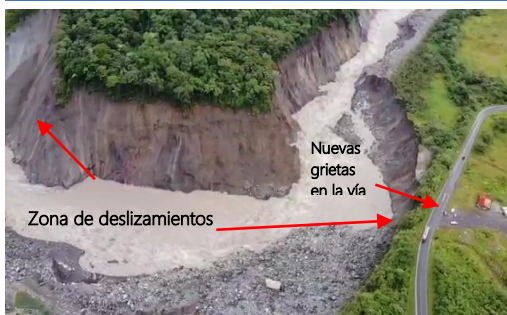
Fotografía 1. Referencia de nuevas grietas en la vía, fuente: Petroecuador

El 15/07/2020, se produjo un deslizamiento a la altura del río Marker, el cual provocó un represamiento momentáneo del río Coca. Se ha completado el desfogue del agua represada y se reportaron nuevas grietas en un tramo de la vía cercana al río. Se muestra a continuación los desplazamientos y longitudes de las grietas:

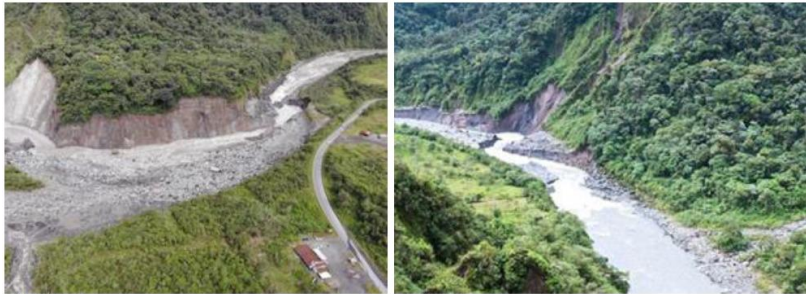
Fotografía 3. Comparativo erosión regresiva - fuente IIGE.

Avance de la erosión regresiva. - Durante la semana del 10 al 16 de julio, se ha podido estimar un avance de 300 metros en el avance de la erosión, por lo que se tiene un avance desde la cascada San Rafael de 5.1 km. Morfológicamente el río continúa excavando un canal tipo cajón, al pie del talud de la margen derecha, en el cauce libre hacia la margen izquierda se puede ver la roca volcánica tipo brechas, en una gran extensión de lecho del río.

Durante la semana del 10 al 16 de julio se observó la presencia de varios deslizamientos de los taludes de la margen derecha del río, en el sector entre el Río Piedra Fina y Montana. En varios casos aunque ventajosamente por lapsos muy cortos se produjo el taponamiento del cauce, que el mismo río se encargó de limpiarlo.

Basados únicamente en la observación de los hechos ocurridos y sin incluir otros factores como la geología o los caudales transitados, podemos concluir que en iguales condiciones la erosión regresiva recorrerá los 14.9 km de distancia restantes hasta las obras de captación en 1.32 años. Si se revisa informes anteriores este valor cambia, lo que confirma su carácter de empírico.

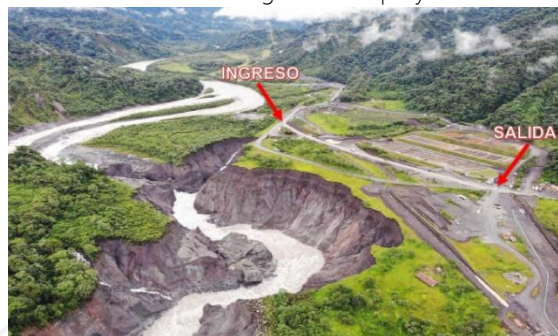
MTOP se encuentra avanzando en la construcción de la variante vial, el diseño definitivo contempla el problema de río Marker. La red vial estatal E45, vía Baeza-Lago Agrío, sector San Rafael, km 67, fisuras en la infraestructura, vía habilitada las 24 horas por la variante provisional. Se recomienda circular con precaución. A la fecha tiene un avance general del proyecto del 99%.

Fotografía 4. Foto aérea de la variante vial con una longitud aproximada de 650 metros
