Informe de Situación – Socavamiento

Informe No. 21

| Situación peligrosa: | Socavamiento |
| Localización: | Napo/El Chaco/Gonzalo Díaz de Pineda/ San Rafael, vía Y de Baeza – Lago Agrio [E45] |

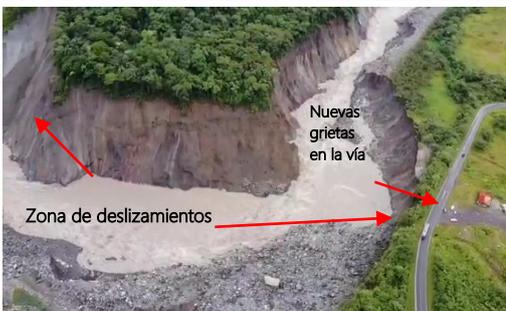
Fotografía 1. Referencia de nuevas grietas en la vía, fuente: Petroecuador

El 15/07/2020, se produjo un deslizamiento a la altura del río Marker, el cual provocó un represamiento momentáneo del río Coca y se reportaron nuevas grietas en el km 66, tramo de la vía cercana al río.

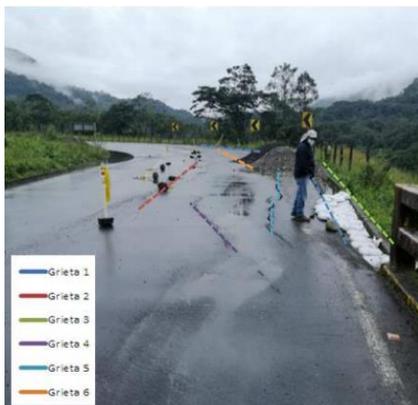
El GAD de El Cacho continua con la medición de grietas, a continuación, se detalla los desplazamientos y longitudes de las grietas:

Fotografía 2. Referencia de grietas en la vía, sector río Montana - fuente IIGE.

**Las grietas sobre la autopista E-45 presentan en profundidad una ligera inclinación contraria al talud izquierdo del Río Montana, por tal razón, donde se forman bloques limitados por las grietas, generando un empuje entre ellos, lo que puede provocar un desplazamiento negativo en algunos casos (disminución en el desplazamiento).

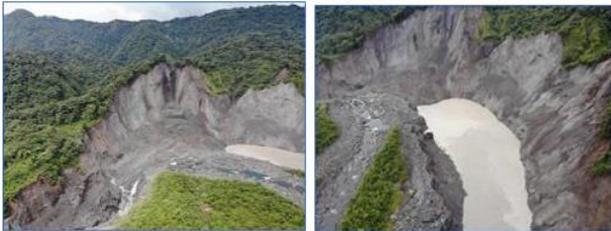
Fotografía 3. Zonas de erosión - fuente CELEC.

Avance de la erosión regresiva. - Durante la semana del 18 al 24 de julio, se ha podido estimar un avance de 100 metros en el avance de la erosión, por lo que se tiene un avance desde la cascada San Rafael de 6.3 km. Morfológicamente el río continúa excavando degradando el cauce del río, pero el efecto es menos acentuado, la sección erosionada es más ancha y menos profunda. La erosión esta en las proximidades del puente a V2, la geología observada continúa representada por las brechas vulcano clásticas en ambas márgenes del río. Durante dicha semana fue notorio la ocurrencia

de deslizamientos de los taludes de la margen derecha del río, en el sector entre los ríos Marker y Montana, existió un deslizamiento de grandes proporciones y el río pudo desbordarlo al cabo de cuatro horas.

Basados únicamente en la observación de los hechos ocurridos y sin incluir otros factores como la geología o los caudales transitados, podemos concluir teóricamente que en iguales condiciones la erosión regresiva recorrerá los 13,8 km de distancia restantes hasta las obras de captación en 1 año.

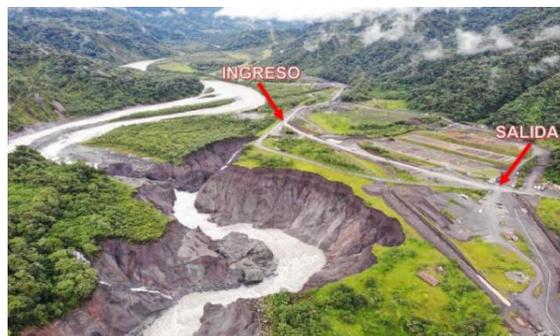
MTOP se encuentra avanzando en la construcción de la variante vial, el diseño definitivo contempla el problema de río Marker. La red vial estatal E45, vía Baeza-Lago Agrio, sector San Rafael, km 67 presenta fisuras en la infraestructura, vía habilitada las 24 horas por la variante provisional que se encuentra terminada. Se recomienda circular con precaución. En el km 66 por las nuevas fisuras en la vía el paso vehicular está parcialmente habilitado.

Fotografía 4. Foto aérea de la variante vial con una longitud aproximada de 650 metros

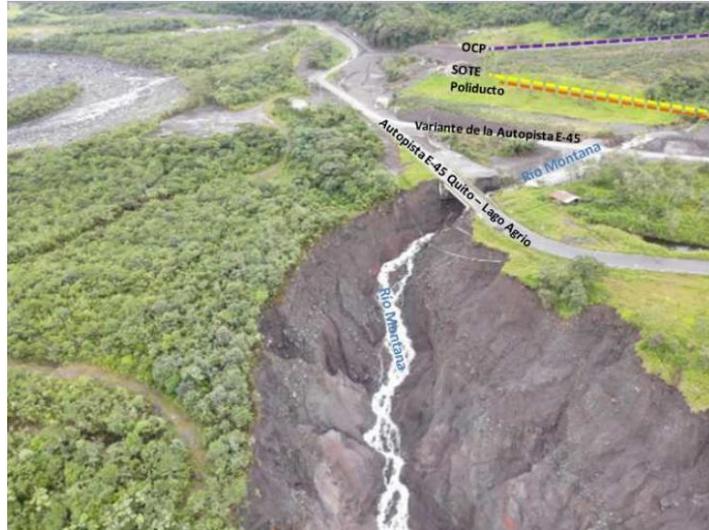
El IIGE realiza el monitoreo y evaluación de las zonas inestables producto de la erosión de los taludes y el cauce del río Montana, el cual está compuesto por material de origen volcánico poco consolidado y fácilmente erosionable, presentando una mayor afectación en la Autopista E-45 (Quito – Lago Agrio), específicamente en el tramo del puente sobre el río Montana.

Fotografía 5. Socavamiento del río Montana en la confluencia con el río Coca y afectación en la Autopista E-45 (Fuente: EP Petroecuador, 07/07/2020)
