Informe de Situación – Socavamiento Napo

Informe No. 22

Situación peligrosa:	Socavamiento
Localización:	Napo/El Chaco/Gonzalo Díaz de Pineda/ San Rafael, vía Y de Baeza – Lago Agrio [E45]
Fecha de inicio de situación peligrosa:	02 de febrero de 2020 hasta la actualidad

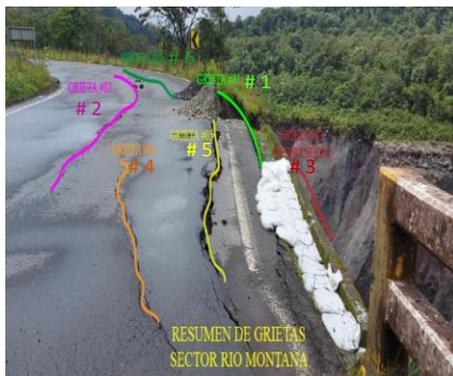
Fotografía 1. Esquema cronológico de las grietas presentes en la vía E-45, sector río Montana - Fuente GAD El Chaco.

* Desde el 21/06, no se puede medir el desplazamiento la grieta 3, debido a que la erosión llevo al bordillo de la vía en este punto.

**Las grietas sobre la vía E-45 presentan en profundidad una ligera inclinación contraria al talud izquierdo del Río Montana, por tal razón, donde se forman bloques limitados por las grietas, generando un empuje entre ellos, lo que puede provocar un desplazamiento negativo en algunos casos (disminución en el desplazamiento).

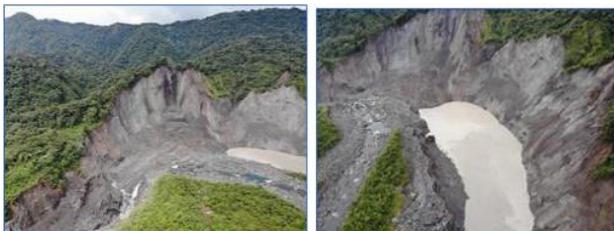
Fotografía 2. Zonas de erosión - fuente CELEC.

Avance de la erosión regresiva. - Durante la semana del 24 al 30 de julio, con relación a la evolución del avance en este período no se ha registrado avance, por lo el frente de erosión se mantiene a 6.3 km de la Cascada San Rafael. Morfológicamente el río continúa excavando degradando el cauce del río, pero el efecto es menos acentuado, la sección erosionada es más ancha y menos profunda. La erosión está en las proximidades del puente a V2, la geología observada continúa representada por las brechas vulcano clásticas en ambas márgenes del río.

Basados únicamente en la observación de los hechos ocurridos y sin incluir otros factores como la geología o los caudales transitados, podemos concluir teóricamente que en iguales condiciones la erosión regresiva recorrerá los 12,7 km de distancia restantes hasta las obras de captación en 1 año. Si se revisa informes anteriores este valor cambia, lo que confirma su carácter de empírico.

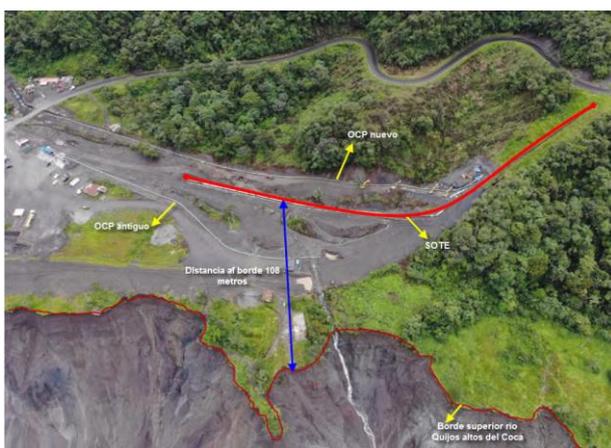
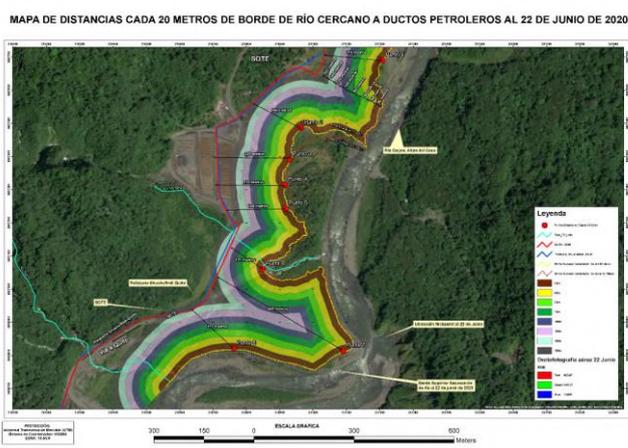
EP Petroecuador al momento cumple al 100% con la construcción de variantes de tuberías en el sector para evitar afectación a la integridad de los ductos; del drenaje de hidrocarburo de los tramos intervenidos, retiro de tubería – fuera de servicio, estudios geológicos e hidrogeológicos en conjunto con el IIGE y la construcción de bypass temporal KM95+700. Adicionalmente se avanza en los trabajos de protección de integridad de los ductos construidos: Variante 1 (70.7%), Variante 2 (85%), Variante 3 (95%), y Bypass (80%). El **SOTE** está operando al 100% de su capacidad, las 24 horas del todos los días.

Fotografía 3. Trasados e ductos y Mapa de distancias cada 20 metros de borde de río cercano a ductos petroleros al 22 de junio de 2020

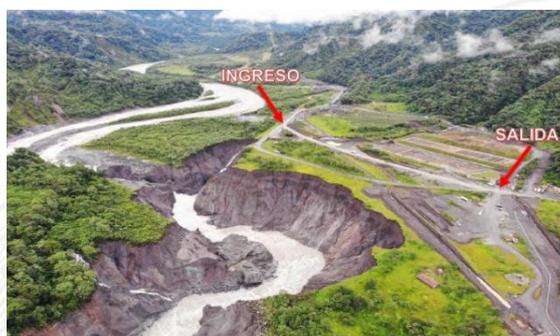
MTOP se encuentra avanzando en la construcción de la variante vial, el diseño definitivo contempla el problema de río Marker. La red vial estatal E45, vía Baeza-Lago Agrío, sector San Rafael, km 67 presenta fisuras en la infraestructura, vía habilitada las 24 horas por la variante provisional que se encuentra terminada. Se recomienda circular con precaución. En el km 66 por las nuevas fisuras en la vía el paso vehicular está parcialmente habilitado.

Fotografía 4. Foto aérea de la variante vial con una longitud aproximada de 650 metros

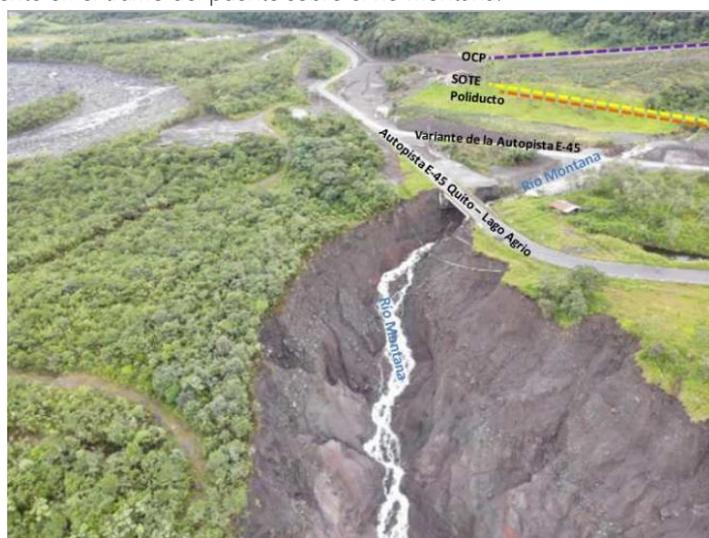
El IIGE realiza el monitoreo y evaluación de las zonas inestables producto de la erosión de los taludes y el cauce del río Montana, el cual está compuesto por material de origen volcánico poco consolidado y fácilmente erosionable, presentando una mayor afectación en la vía E-45 (Quito – Lago Agrio), específicamente en el tramo del puente sobre el río Montana.

Fotografía 5. Socavamiento del río Montana en la confluencia con el río Coca y afectación en la vía E-45 (Fuente: EP Petroecuador, 07/07/2020)

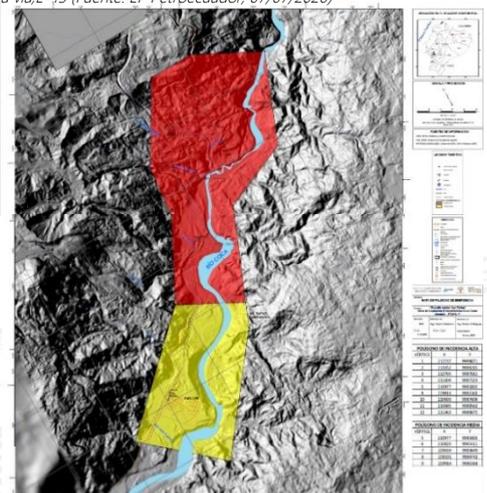
- INCIDENCIA **ALTA** (color rojo): este polígono está delimitado a partir del Campamento de San Rafael hasta el río Márquez, con una extensión de 6,6 km². Considerada como la zona de mayor afectación por la erosión regresiva, no solo del río Coca sino también de sus afluentes como el río Reventador, río Montana y río Márquez.
- INCIDENCIA **MEDIA** (color amarillo): Comprende los sectores del río Márquez hasta el río San Carlos, abarca una extensión de 3,6 km². Esta zona ha sido contemplada en el caso de continuar la erosión regresiva del río Coca, aguas arriba del sector en que se encuentra actualmente (confluencia de río Montana).

Mapa 1. Mapa del polígono de la emergencia (05/06/2020). Fuente: IIGE
