Informe de Situación – Socavamiento Napo

Informe No. 23

Situación peligrosa:	Socavamiento
Localización:	Napo/El Chaco/Gonzalo Díaz de Pineda/ San Rafael, vía Y de Baeza – Lago Agrio [E45]
Fecha de inicio de situación peligrosa:	02 de febrero de 2020 hasta la actualidad

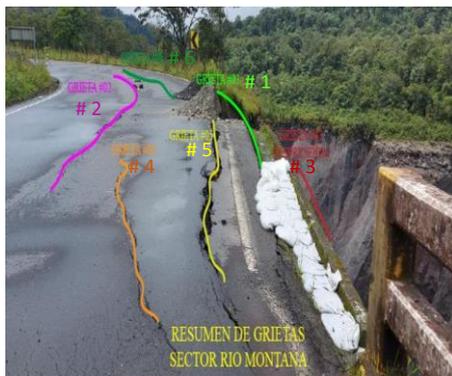
Fotografía 1. Esquema cronológico de las grietas presentes en la vía E-45, sector río Montana - Fuente GAD El Chaco.

\* Desde el 21/06, no se puede medir el desplazamiento la grieta 3, debido a que la erosión llevo al bordillo de la vía en este punto.

\*\*Las grietas sobre la vía E-45 presentan en profundidad una ligera inclinación contraria al talud izquierdo del Río Montana, por tal razón, donde se forman bloques limitados por las grietas, generando un empuje entre ellos, lo que puede provocar un desplazamiento negativo en algunos casos (disminución en el desplazamiento).

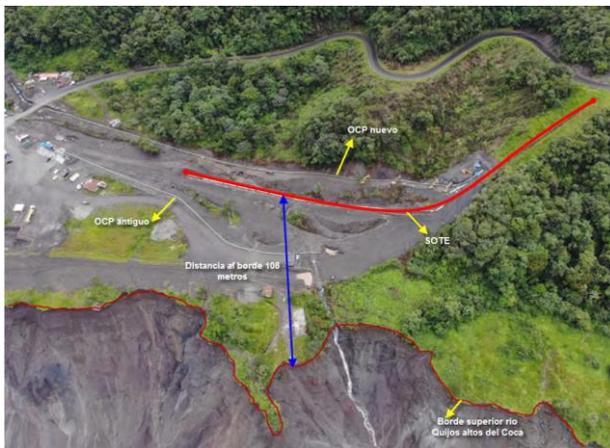
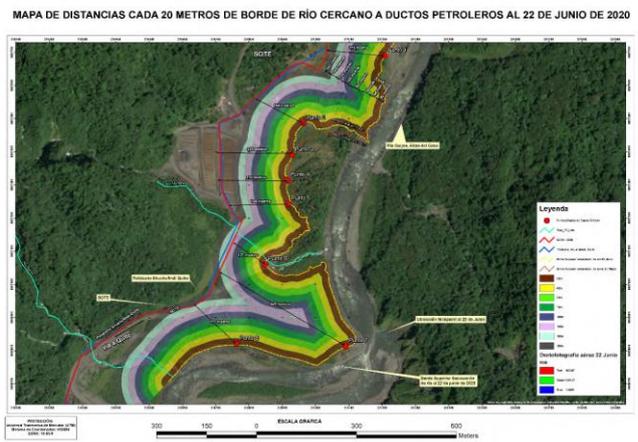
Fotografía 3. Trasados e ductos y Mapa de distancias cada 20 metros de borde de río cercano a ductos petroleros al 22 de junio de 2020

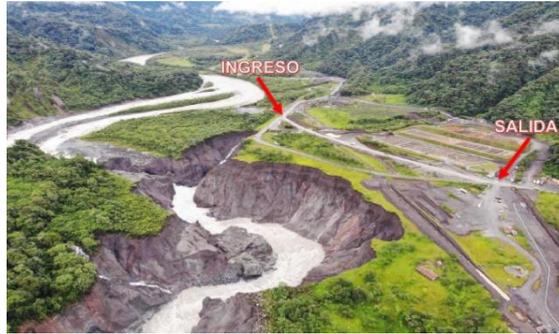
**MTOP** se encuentra avanzando en la construcción de la variante vial, el diseño definitivo contempla el problema de río Marker. La red vial estatal E45, vía Baeza-Lago Agrío, sector San Rafael, km 67 presenta fisuras en la infraestructura, vía habilitada las 24 horas por la variante provisional que se encuentra terminada. Se recomienda circular con precaución. En el km 66 por las nuevas fisuras en la vía el paso vehicular está parcialmente habilitado.

Fotografía 4. Foto aérea de la variante vial con una longitud aproximada de 650 metros

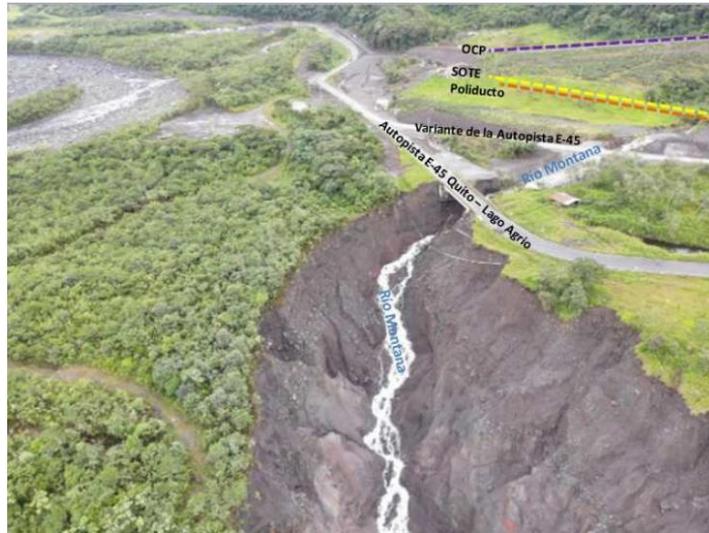
El IIGE realiza el monitoreo y evaluación de las zonas inestables producto de la erosión de los taludes y el cauce del río Montana, el cual está compuesto por material de origen volcánico poco consolidado y fácilmente erosionable, presentando una mayor afectación en la vía E-45 (Quito – Lago Agrio), específicamente en el tramo del puente sobre el río Montana.

Fotografía 5. Socavamiento del río Montana en la confluencia con el río Coca y afectación en la vía E-45 (Fuente: EP Petroecuador, 07/07/2020)
