Informe de Situación – Socavamiento Napo

Fecha y Hora de actualización: viernes, 21 de agosto de 2020 - 20:39:23

Este Informe fue elaborado por el Equipo Técnico de la Unidad de Monitoreo de Eventos Adversos de Napo/Orellana

Informe No. 24

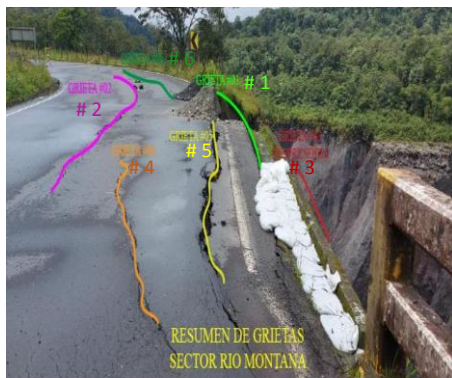
El GAD de El Chaco continúa con la medición de grietas, a continuación, se detalla los desplazamientos y longitudes de las grietas:

Fotografía 1. Esquema cronológico de las grietas presentes en la vía E-45, sector río Montana - Fuente GAD El Chaco.

\* Desde el 21/06, no se puede medir el desplazamiento la grieta 3, debido a que la erosión llegó al bordillo de la vía en este punto.

\*\*Las grietas sobre la vía E-45 presentan en profundidad una ligera inclinación contraria al talud izquierdo del Río Montana, por tal razón, donde se forman bloques limitados por las grietas, generando un empuje entre ellos, lo que puede provocar un desplazamiento negativo en algunos casos (disminución en el desplazamiento).

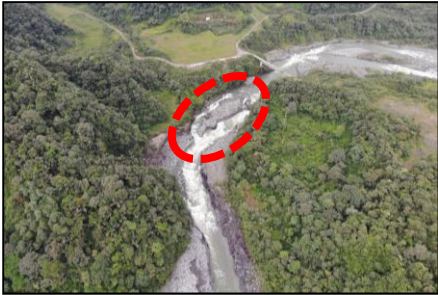
**Avance de la erosión regresiva.** - Durante la semana del 06 al 13 de agosto, la evolución del avance en este período no se ha registrado avance, por lo que el frente de erosión se mantiene a 6.3 km aguas arriba de la Cascada San Rafael. Morfológicamente el río continúa excavando degradando el cauce del río, pero el efecto es menos acentuado, la sección erosionada es más ancha y menos profunda. La erosión está en las proximidades del puente a V2, la geología observada continúa representada por las brechas vulcano clásticas en ambas márgenes del río.

Fotografía 1. Imagen del avance de la erosión regresiva.

Basados únicamente en la observación de los hechos ocurridos y sin incluir otros factores como la geología o los caudales transitados, podemos concluir teóricamente que en iguales condiciones la erosión regresiva recorrerá los 12.7 km de distancia restantes hasta las obras de captación en 1.1 años. Si se revisa informes anteriores este valor cambia, lo que confirma su carácter de empírico.

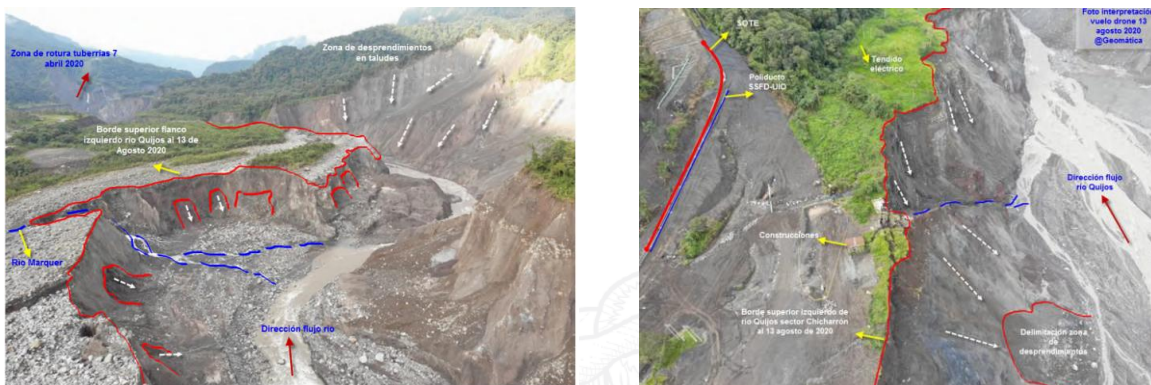
EP Petroecuador al momento cumple al 100% con la construcción de variantes de tuberías en el sector para evitar afectación a la integridad de los ductos; del drenaje de hidrocarburo de los tramos intervenidos, retiro de tubería – fuera de servicio, estudios geológicos e hidrogeológicos en conjunto con el IIGE y la construcción de bypass temporal KM95+700. Adicionalmente se avanza en los trabajos de protección de integridad de los ductos construidos: Variante 1 (71%), Variante 2 (100%), Variante 3 (100%), y Bypass (85%). El SOTE está operando al 100% de su capacidad, las 24 horas del todos los días. Se mantiene un monitoreo permanente de avances de proceso de socavamiento y se mantiene la planificación para construcción de una cuarta variante en el sector del KM95+700 (100%).

Fotografía 2 y 3. Trazados de ductos captados con drones e inspecciones físicas.

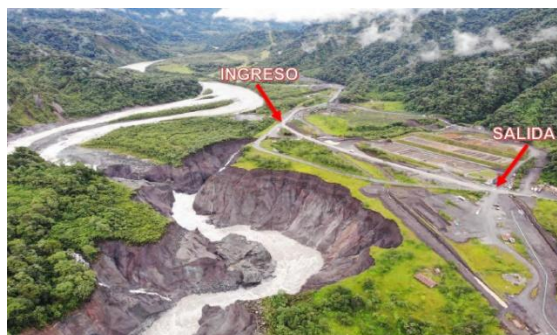
MTOP se encuentra avanzando en la construcción de la variante vial, el diseño definitivo contempla el problema de río Marker. La red vial estatal E45, vía Baeza-Lago Agrío, sector San Rafael, km 67 presenta fisuras en la infraestructura, vía habilitada las 24 horas por la variante provisional que se encuentra terminada. En el km 66 por las nuevas fisuras en la vía el paso vehicular está parcialmente habilitado.

Fotografía 4. Foto aérea de la variante vial con una longitud aproximada de 650 metros

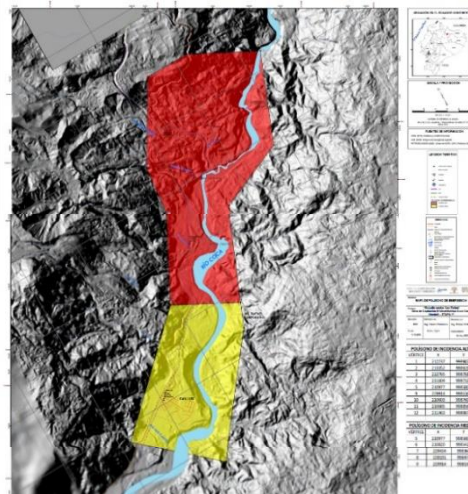
De la misma manera mantiene la delimitación del polígono de la zona de la antigua cascada San Rafael, debido a la acelerada desestabilización de los taludes:

- INCIDENCIA **ALTA** (color rojo): este polígono está delimitado a partir del Campamento de San Rafael hasta el río Márquez, con una extensión de 6,6 km<sup>2</sup>. Considerada como la zona de mayor afectación por la erosión regresiva, no solo del río Coca sino también de sus afluentes como el río Reventador, río Montana y río Márquez.
- INCIDENCIA **MEDIA** (color amarillo): Comprende los sectores del río Márquez hasta el río San Carlos, abarca una extensión de 3,6 km<sup>2</sup>. Esta zona ha sido contemplada en el caso de continuar la erosión regresiva del río Coca, aguas arriba del sector en que se encuentra actualmente (confluencia de río Montana).

Mapa1. Mapa del polígono de la emergencia (05/06/2020). Fuente: IIGE
