Informe de Situación – Socavamiento Napo

Informe No. 25

1. Identificación del evento peligroso

Situación peligrosa:	Socavamiento
Localización:	Napo/El Chaco/Gonzalo Díaz de Pineda/ San Rafael, vía Y de Baeza – Lago Agrío [E45]
Fecha de inicio de situación peligrosa:	02 de febrero de 2020 hasta la actualidad
Descripción de la situación:	A causa del proceso erosivo desarrollado desde febrero del presente año, el río Coca y sus afluentes, continúan erosionando su cauce por lo que pone en riesgo a varias viviendas del sector y a recursos estratégicos tales como: la Red Vial Estatal E45, Hidroeléctrica Coca Codo Sinclair, las tuberías de SOTE, Poliducto Shushufindi- Quito y al OCP. Este proceso produjo el 02/02/2020, una nueva formación en la caída de la cascada San Rafael y el 07/04/2020 produjo un hundimiento que causó la rotura de las 3 tuberías antes mencionadas para dar paso a una posterior contaminación de los ríos Coca y Napo. El 04/06/2020 debido al proceso de erosión en los márgenes del río Montana se ve afectada la vía E45 y el agrietamiento de la vía en el Km 67 y 66 en el sector San Rafael, lo que pone en riesgo de colapso del puente del sector. El 22/08/2020 debido al av

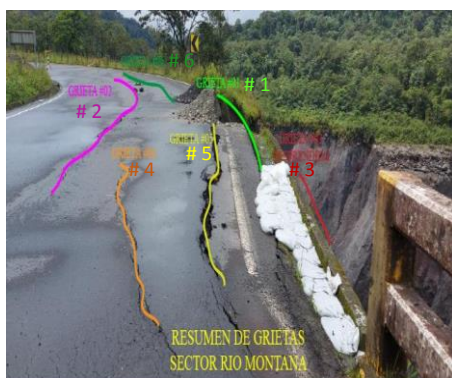
El GAD de El Chaco continua con la medición de grietas, a continuación, se detalla los desplazamientos y longitudes de las grietas:

Fotografía 2. Esquema cronológico de las grietas presentes en la vía E-45, sector río Montana - Fuente GAD El Chaco.

* Desde el 21/06, no se puede medir el desplazamiento la grieta 3, debido a que la erosión llevo al bordillo de la vía en este punto.

**Las grietas sobre la vía E-45 presentan en profundidad una ligera inclinación contraria al talud izquierdo del Río Montana, por tal razón, donde se forman bloques limitados por las grietas, generando un empuje entre ellos, lo que puede provocar un desplazamiento negativo en algunos casos (disminución en el desplazamiento).

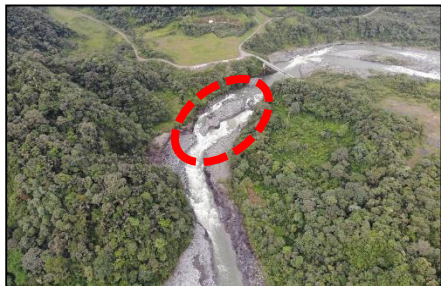
Fotografía 3. Imagen del avance de la erosión regresiva.

Avance de la erosión regresiva. - Durante la semana del 06 al 13 de agosto, la evolución del avance en este período no se ha registrado avance, por lo que el frente de erosión se mantiene a 6.3 km aguas arriba de la Cascada San Rafael. Morfológicamente el río continúa excavando degradando el cauce del río, pero el efecto es menos acentuado, la sección erosionada es más ancha y menos profunda. La erosión está en las proximidades del puente a V2, la geología observada continúa representada por las brechas vulcano clásticas en ambas márgenes del río.

Basados únicamente en la observación de los hechos ocurridos y sin incluir otros factores como la geología o los caudales transitados, podemos concluir teóricamente que en iguales condiciones la erosión regresiva recorrerá los 12.7 km de distancia restantes hasta las obras de captación en 1.1 años. Si se revisa informes anteriores este valor cambia, lo que confirma su carácter de empírico.

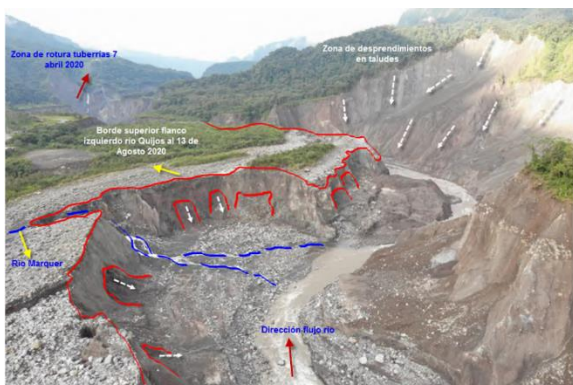
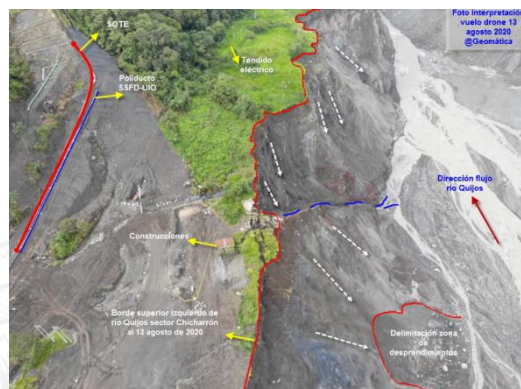
EP Petroecuador al momento cumple al 100% con la construcción de variantes de tuberías en el sector para evitar afectación a la integridad de los ductos; del drenaje de hidrocarburo de los tramos intervenidos, retiro de tubería – fuera de servicio, estudios geológicos e hidrogeológicos en conjunto con el IIGE y la construcción de bypass temporal KM95+700. Adicionalmente se avanza en los trabajos de protección de integridad de los ductos construidos: Variante 1 (71%), Variante 2 (100%), Variante 3 (100%), y Bypass (85%). El SOTE está operando al 100% de su capacidad, las 24 horas del todos los días. Se mantiene un monitoreo permanente de avances de proceso de socavamiento y se mantiene la planificación para construcción de una cuarta variante en el sector del KM95+700 (100%).

Fotografía 4 y 5. Trazados de ductos captados con drones e inspecciones físicas.

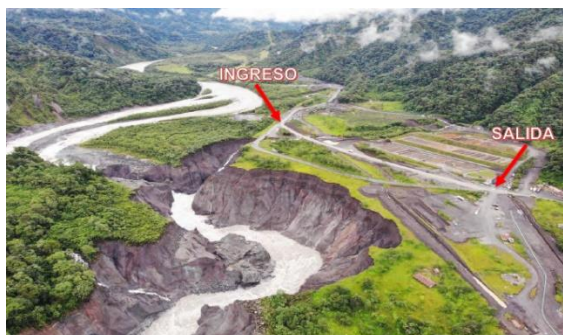
Fotografía 6. Foto aérea de la variante vial definitiva con una longitud aproximada de 650 metros

MTOP se encuentra avanzando en la construcción de la variante vial, el diseño definitivo contempla el problema de río Marker. La red vial estatal E45, vía Baeza-Lago Agrio, sector San Rafael, km 67 presenta fisuras en la infraestructura, vía habilitada las 24 horas por la variante provisional que se encuentra terminada. En el km 66 existen fisuras en la vía y por motivo de la pérdida de la vía generado el 22/08/2020 en el mismo kilómetro, la vía se encuentra cerrada. MTOP se encuentra habilitando un paso provisional en el sector

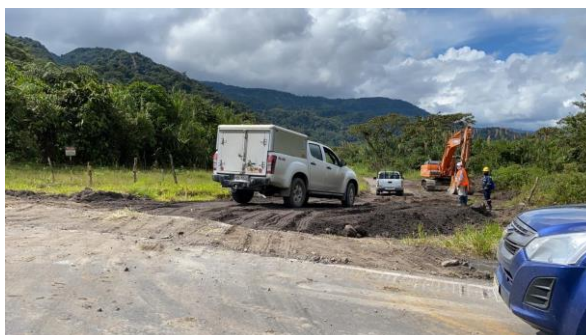
El 22/08/2020 debido al proceso erosivo del río, se produjo la **perdida de la vía de aproximadamente 120 metros lineales, en el km 66 de la carretera "Y" de Baeza – Lago Agrío**, por lo que la vía se encuentra cerrada en su totalidad. MTOP ejecuta los trabajos para habilitar una variante provisional. Policía Nacional controla el tráfico vehicular y proporciona seguridad en la vía. Al momento, autoridades del MTOP se encuentran en el sitio para definir la apertura de la variante provisional. Por el evento registrado el día de hoy no se han reportado afectaciones a viviendas u otras infraestructuras estratégicas

Fotografías 7: Variante vial provisional en el Km.66

- GAD Cantonal El Chaco, OCP, Petroecuador y CELEC – EP se encuentran en sitio realizando constante monitoreo.
- MTOP trabaja en la construcción de la variante vial definitiva y al momento en una variante provisional en el Km 66, debido a la perdida de la vía del 22/08/2020.
