Informe de Situación – Socavamiento Napo

Fecha y Hora de actualización: domingo, 23 de agosto de 2020 - 15:49:54

1. Identificación del evento peligroso

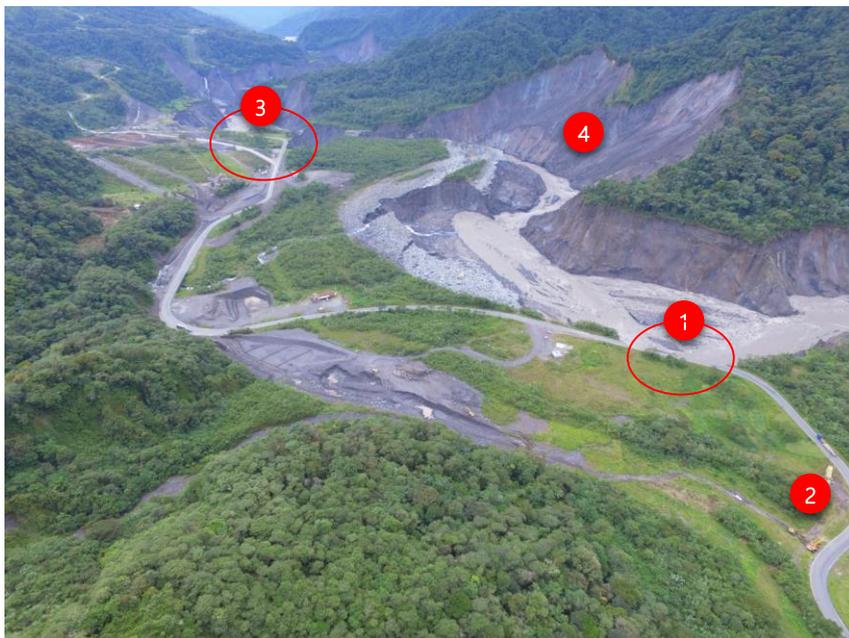
El 22/08/2020 luego de la **perdida de aproximadamente 120 metros lineales la red vial Estatal, en el km 66 de la carretera "Y" de Baeza – Lago Agrío**, MTOP ejecutó los trabajos necesario para habilitar la variante provisional planificada. Policía Nacional controló el tráfico vehicular y proporciona seguridad en la vía. MTOP indica que existe también la ruta alterna: Nueva Loja- Francisco de Orellana-Loreto-Baeza-Quito. Se informó que desde la ubicación del último socavamiento que produjo la pérdida de la vía hacia las tuberías OCP, existe una distancia aproximada de 152,13 metros.

Fotografía 1. Situación vial a causa de la erosión del río –vía Y de Baeza – Lago Agrío. Fuente: MTT3

1	Pérdida de la vía en el km 66 (22/08/2020)
2	Variante provisional para el Km. 66
3	Agrietamiento de la vía en el Puente sobre el río Montana (04/06/2020) Variante de la vía sobre el río Montana
4	Deslizamiento de gran magnitud el cual represó parcialmente el río Coca. (20/07/2020)

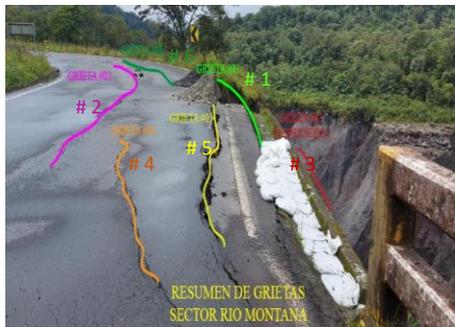
El IIGE y el GAD El Cacho realizaron mediciones de grietas sobre el puente del río Montana. A continuación, se detallan los desplazamientos y longitudes de las grietas durante los meses de junio y julio:

Fotografía 2. Esquema cronológico de las grietas presentes en la vía E-45, sector río Montana - Fuente GAD El Chaco.

* Desde el 21/06, no se puede medir el desplazamiento la grieta 3, debido a que la erosión llegó al bordillo de la vía en este punto.

**Las grietas sobre la vía E-45 presentan en profundidad una ligera inclinación contraria al talud izquierdo del Río Montana, por tal razón, donde se forman bloques limitados por las grietas, generando un empuje entre ellos, lo que puede provocar un desplazamiento negativo en algunos casos (disminución en el desplazamiento).

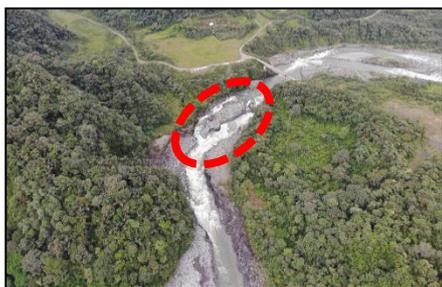
Fotografía 2. Imagen del avance de la erosión regresiva.

Avance de la erosión regresiva. - Durante la semana del 06 al 13 de agosto, la evolución del avance en este período no se ha registrado avance, por lo que el frente de erosión se mantiene a 6.3 km aguas arriba de la Cascada San Rafael. Morfológicamente el río continúa excavando degradando el cauce del río, pero el efecto es menos acentuado, la sección erosionada es más ancha y menos profunda. La erosión está en las proximidades del puente a V2, la geología observada continúa representada por las brechas vulcano clásticas en ambas márgenes del río.

Basados únicamente en la observación de los hechos ocurridos y sin incluir otros factores como la geología o los caudales transitados, se puede concluir teóricamente que en iguales condiciones, la erosión regresiva recorrerá los 12.7 km de distancia restantes hasta las obras de captación en 1.1 años. Si se revisan informes anteriores, este valor cambia, lo que confirma su carácter de empírico.

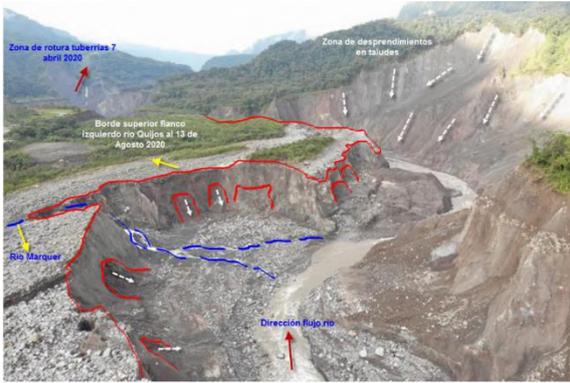
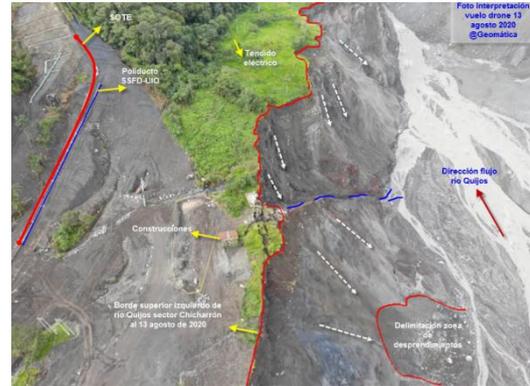
Fotografía 4 y 5. Trazados de ductos captados con drones e inspecciones físicas.

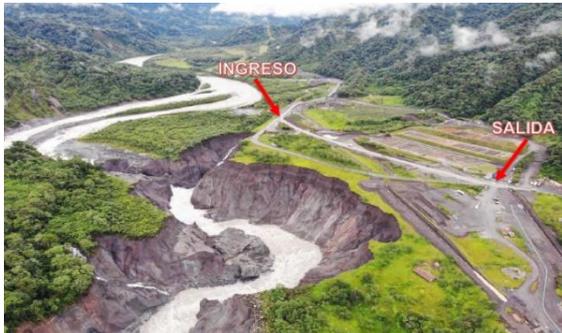
Fotografía 6. Foto aérea de la variante vial definitiva con una longitud aproximada de 650 metros

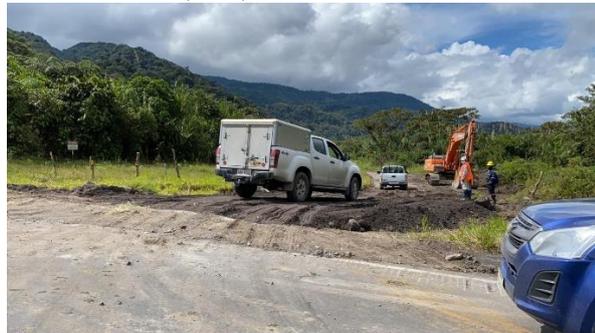
Fotografías 7: Variante vial provisional en el Km.66
