Informe de Situación – Socavamiento Napo

Fecha y Hora de actualización: martes, 25 de agosto de 2020 - 15:02:14

1. Identificación del evento peligroso

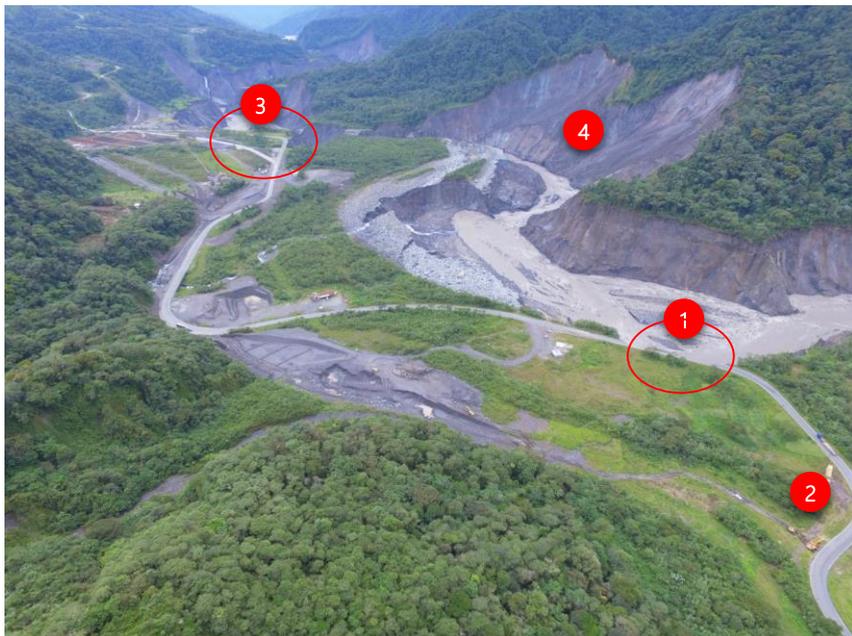
Fotografía 1. Situación vial a causa de la erosión del río – vía Y de Baeza – Lago Agrio. Fuente: MTT3

1	Pérdida de la vía en el km 66 (22/08/2020)
2	Variante provisional para el Km. 66
3	Agrietamiento de la vía en el Puente sobre el río Montana (04/06/2020) Variante de la vía sobre el río Montana
4	Deslizamiento de gran magnitud el cual represó parcialmente el río Coca. (20/07/2020)

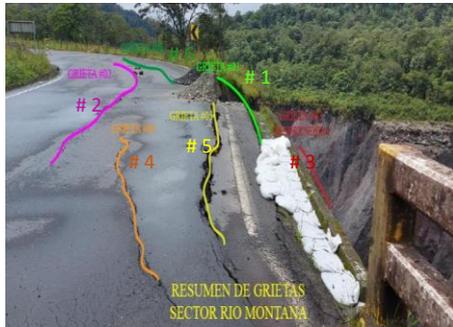
Fotografía 2. Esquema cronológico de las grietas presentes en la vía E-45, sector río Montana - Fuente GAD El Chaco.

\* Desde el 21/06, no se puede medir el desplazamiento la grieta 3, debido a que la erosión llegó al bordillo de la vía en este punto.

\*\*Las grietas sobre la vía E-45 presentan en profundidad una ligera inclinación contraria al talud izquierdo del Río Montana, por tal razón, donde se forman bloques limitados por las grietas, generando un empuje entre ellos, lo que puede provocar un desplazamiento negativo en algunos casos (disminución en el desplazamiento).

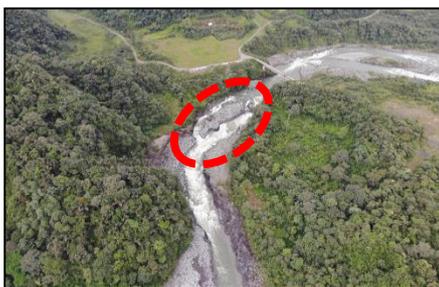
Fotografía 2. Imagen del avance de la erosión regresiva.

**Avance de la erosión regresiva.** - Durante la semana del 06 al 13 de agosto, la evolución del avance en este período no se ha registrado avance, por lo que el frente de erosión se mantiene a 6.3 km aguas arriba de la Cascada San Rafael. Morfológicamente el río continúa excavando degradando el cauce del río, pero el efecto es menos acentuado, la sección erosionada es más ancha y menos profunda. La erosión está en las proximidades del puente a V2, la geología observada continúa representada por las brechas vulcano clásticas en ambas márgenes del río.

Basados únicamente en la observación de los hechos ocurridos y sin incluir otros factores como la geología o los caudales transitados, se puede concluir teóricamente que en iguales condiciones, la erosión regresiva recorrerá los 12.7 km de distancia restantes hasta las obras de captación en 1.1 años. Si se revisan informes anteriores, este valor cambia, lo que confirma su carácter de empírico.
