Informe de Situación – Socavamiento Napo

Fecha y Hora de actualización: martes, 08 de septiembre de 2020 - 20:48:54

1. Identificación del evento peligroso

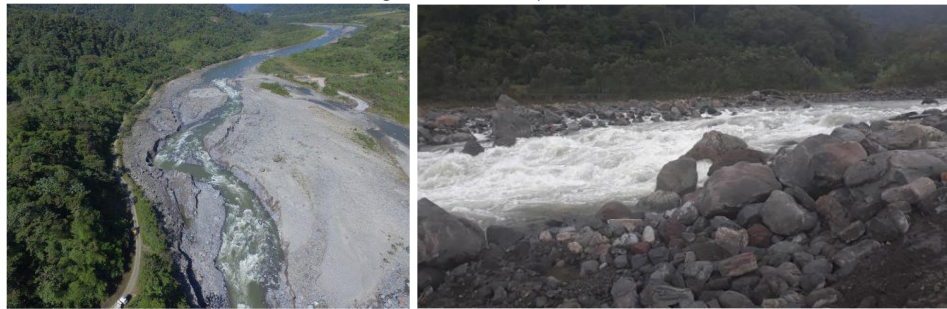
La erosión se mantiene a 7.2 km de la cascada San Rafael, aguas arriba del puente a V2.

Fotografía 1. Frente de erosión. Fuente: CELEC EP., fecha 28 de agosto de 2020

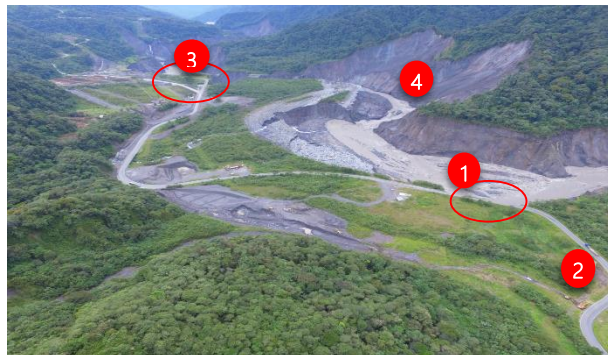
Fotografía 2. Situación vial a causa de la erosión del río – vía Y de Baeza – Lago Agrio. Fuente: MTT3

| 1 | Pérdida de la vía en el km 66 (22/08/2020) |
| 2 | Variante provisional para el Km. 66 |
| 3 | Agrietamiento de la vía en el Puente sobre el río Montana (04/06/2020) Variante de la vía sobre el río Montana |
| 4 | Deslizamiento de gran magnitud el cual represó parcialmente el río Coca. (20/07/2020) |

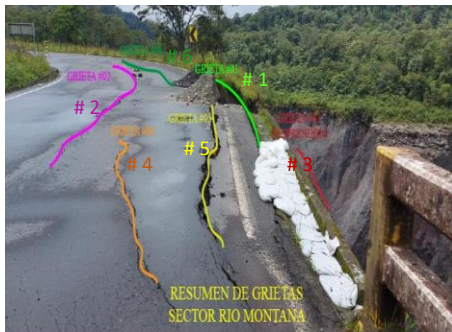
El IIGE y el GAD El Cacho realizaron mediciones de grietas sobre el puente del río Montana. A continuación, se detallan los desplazamientos y longitudes de las grietas durante los meses de junio y julio:

Fotografía 3. Esquema cronológico de las grietas presentes en la vía E-45, sector río Montana - Fuente GAD El Chaco.

* Desde el 21/06, no se puede medir el desplazamiento la grieta 3, debido a que la erosión llegó al bordillo de la vía en este punto.

** Las grietas sobre la vía E-45 presentan en profundidad una ligera inclinación contraria al talud izquierdo del Río Montana, por tal razón, donde se forman bloques limitados por las grietas, generando un empuje entre ellos, lo que puede provocar un desplazamiento negativo en algunos casos (disminución en el desplazamiento).

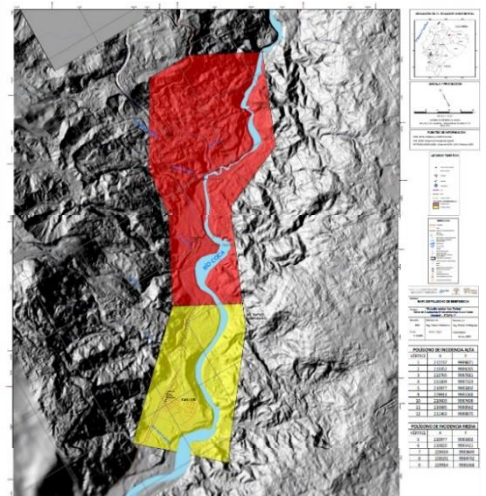
Se mantiene la delimitación del polígono de la zona de la antigua cascada San Rafael, debido a la acelerada desestabilización de los taludes:

- INCIDENCIA **ALTA** (color rojo): este polígono está delimitado a partir del Campamento de San Rafael hasta el río Márquez, con una extensión de 6,6 km2. Considerada como la zona de mayor afectación por la erosión regresiva, no solo del río Coca sino también de sus afluentes como el río Reventador, río Montana y río Márquez.
- INCIDENCIA **MEDIA** (color amarillo): Comprende los sectores del río Márquez hasta el río San Carlos, abarca una extensión de 3,6 km2. Esta zona ha sido contemplada en el caso de continuar la erosión regresiva del río Coca, aguas arriba del sector en que se encuentra actualmente (confluencia de río Montana).

Mapa1. Mapa del polígono de la emergencia (05/06/2020). Fuente: IIGE

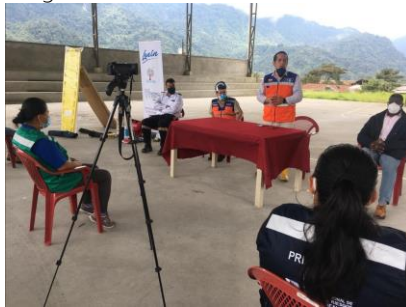
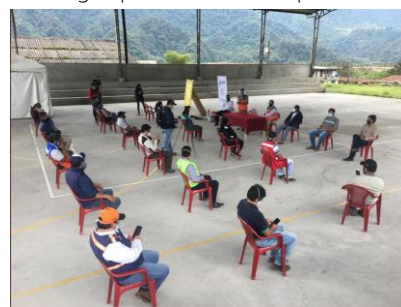
- El 12/08/2020, Director General del SNGRE, realizó la visita a la provincia de Napo, y en conjunto con el alcalde de El Chaco y el Gerente de CELEC, recorrieron el sector del río Montana, donde se verifican los sectores afectados por proceso erosivo, así mismo inspeccionaron las obras de mitigación, en el sector de Piedra Fina 2, ejecutados por las empresas eléctricas, lideradas por CELEC. EL SNGRE, informó sobre las acciones realizadas ante el desarrollo del proceso de erosión regresiva en el río Coca a la población de San Luis, además entregó kit comunitario al Comité de Gestión de Riesgos para fortalecer el plan de respuesta local.
