Informe de Situación – Socavamiento Napo

Fecha y Hora de actualización: miércoles, 21 de octubre de 2020 - 17:10:58

1. Identificación del evento peligroso

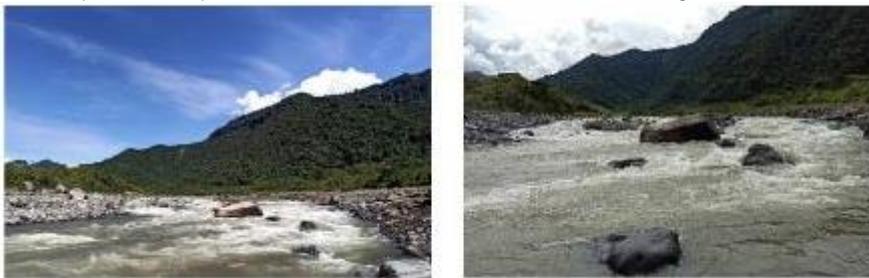
El frente de erosión se localiza a la altura del campamento La Loma, a 7.6 km de la cascada San Rafael. Morfológicamente el cauce del río erosionado, presenta un canal menos profundo y angosto, con relación a lo observado aguas abajo; en las márgenes de canal erosionado la geología observada continúa representada por las brechas vulcano clásticas en ambas márgenes del río.

Fotografía 1. Frente de erosión, altura campamento La Loma. Fuente: PETROECUADOR EP, fecha 27 de septiembre de 2020

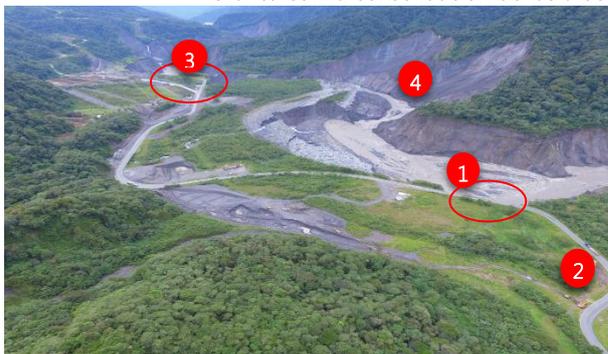
Fotografía 2. Situación vial a causa de la erosión del río – vía Y de Baeza – Lago Agrio. Fuente: MTT3

1	Pérdida de la vía en el km 66 (22/08/2020)
2	Variante provisional para el Km. 66
3	Agrietamiento de la vía en el Puente sobre el río Montana (04/06/2020) Variante de la vía sobre el río Montana
4	Deslizamiento de gran magnitud el cual represó parcialmente el río Coca. (20/07/2020)

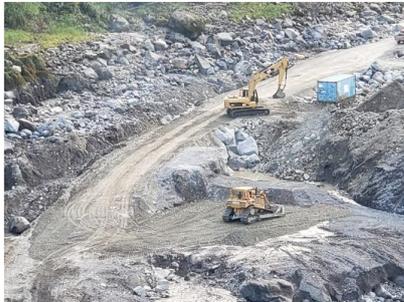
Fotografía 3. Construcción de dique conformado por contenedores. Fuente: CELEC EP

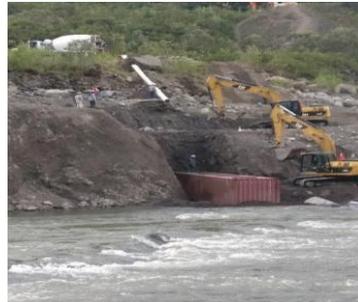
Fotografía 4. Trabajos de reforzamiento de contenedores y construcción de acceso al río. Fuente: CELEC EP

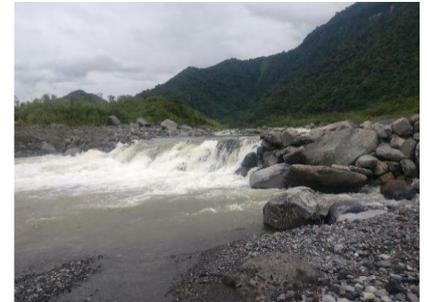
Fotografía 5. Construcción de diques de enrocado de gran tamaño. Fuente: CELEC EP
