Informe de Situación – Socavamiento Napo

Fecha y Hora de actualización: Lunes, 11 de enero de 2021 - 10:20:15

Informe No. **41**

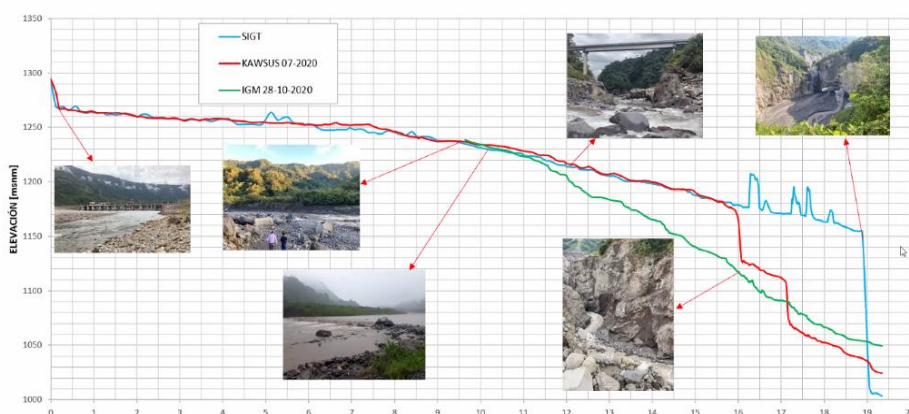
El frente de erosión se localiza a 7.6 Km de la cascada San Rafael. La velocidad promedio de avance de la erosión de 23.68 metros por día. Se mantiene el mismo sitio por 102 días, el frente de erosión mantiene la morfología. Se puede apreciar una ligera profundización del cauce en el frente de erosión.

Fotografía 1. Evolución morfológica del Río. Fuente: CELEC EP., fecha 21 de diciembre de 2020

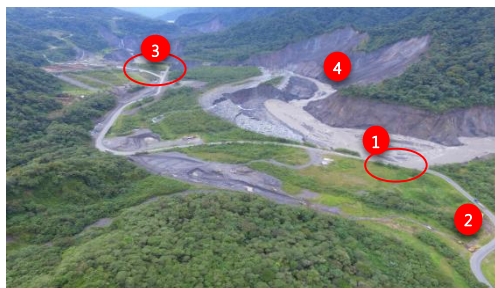
Fotografía 2. Situación vial a causa de la erosión del río – vía Y de Baeza – Lago Agrio. Fuente: MTT3

1	Pérdida de la vía en el km 66 (22/08/2020)
2	Variante provisional para el Km. 66
3	Colapso del Puente sobre el río Montana (22/10/2020) Variante de la vía sobre el río Montana
4	Deslizamiento de gran magnitud el cual represó parcialmente el río Coca. (20/07/2020)

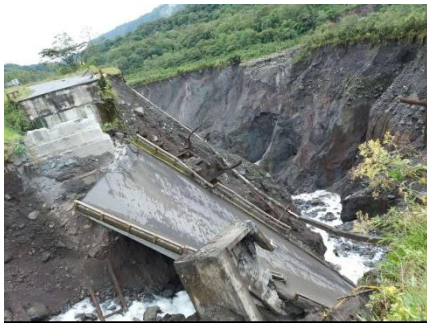
El día **22/10/2020**, como consecuencia de la erosión regresiva del río Coca, se produjo el colapso total del puente sobre el río Montana, ante este inminente colapso, el MTOP ejecutó una variante provisional de 650 metros de longitud en el Km 67.5, para mantener la conectividad entre las provincias de Pichincha, Napo y Sucumbíos, la cual estuvo habilitada y en operación desde el pasado mes de junio.

Fotografía 3. Colapso total del puente sobre el río Montaña.  
Fuente: SNGRE CZZ UMEVA Napo Orellana

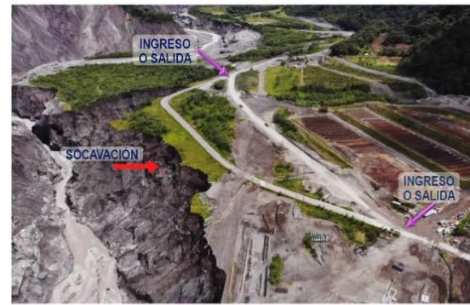
Fotografía 4. Variante provisional de 650 metros en el km. 67,5 habilitada al paso vehicular sin restricciones desde el pasado mes de junio.

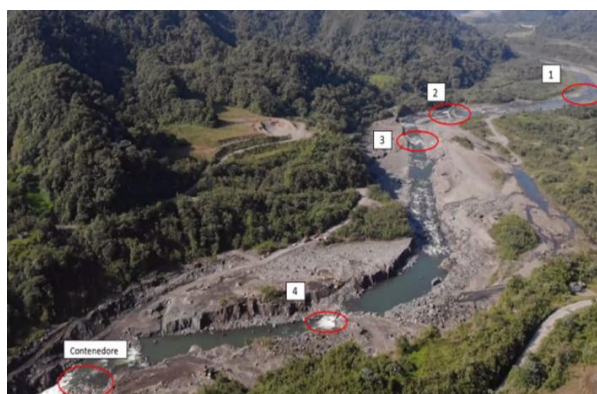
Fotografía 8. Diques construidos conformados por contenedores. Fuente: CELEC EP

- Contratación de obras emergentes como son la construcción de estructuras transversales al cauce del río, para frenar la velocidad de las aguas y disminuir la energía de erosión, mediante la colocación de geocontenedores de gran volumen con aproximadamente 15 toneladas de peso, rellenos de suelo cemento.

- Contrato de construcción de un dique transversal compuesto de contenedores metálicos rellenos de hormigón ciclópeo y material granular.
  - Contratación del diseño definitivo para la construcción de una obra definitiva definida como la construcción de resaltes hidráulicos por medio de una cortina subterránea por medio de la consolidación del lecho del río, empleando la metodología de inyección de alta presión o jet grouting.
