Informe de Situación – Socavamiento Napo

Informe No.

43

Situación peligrosa:	Socavamiento
Localización:	Napo/El Chaco/Gonzalo Díaz de Pineda/ San Rafael, vía Y de Baeza – Lago Agrio [E45]
Fecha de inicio de situación peligrosa:	Desde el 02 de febrero de 2020 hasta la actualidad
Descripción de la situación:	Desde el mes de febrero del año en curso, el río Quijos y sus afluentes continúan erosionando su cauce, lo que puso en riesgo a varios recursos estratégicos tales como: la Red Vial Estatal E45, Hidroeléctrica Coca Codo Sinclair, las tuberías de SOTE, Poliducto Shushufindi- Quito y al OCP. El 02/02/2020 se produjo una nueva deformación de la caída de la cascada San Rafael y el 07/04/2020 se produjo un hundimiento que causó la rotura de las 3 tuberías antes mencionadas para dar paso a una posterior contaminación de los ríos Coca y Napo. El 04/06/2020 debido al rápido proceso de erosión en los márgenes del río Montana, se ve afectada la vía E45 y el agrietamiento de la vía en el Km 67 y 66 en el sector San Rafael, lo que ha puesto en riesgo al puente del sector. El 22/08/2020 también se registró la pérdida de la vía en el km 66. El 22/10/2020 se produjo el colapso total del puent

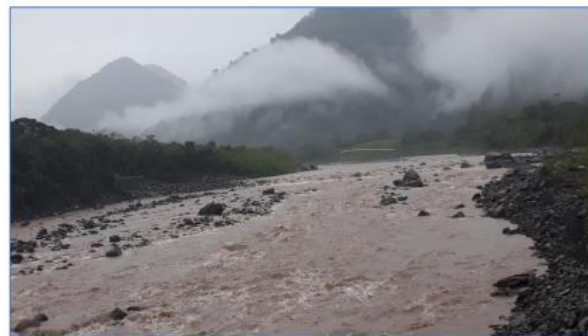
Fotografía 1. Panorámica del Sitio de la erosión. Fuente: CELEC

PANORAMICA DEL SITIO DE EROSION (24 enero 2021)

Al 25 de enero de 2021, la evolución de la erosión regresiva del rio Coca, no registra avance. El frente de erosión se mantiene a 7,60 km aguas arriba de la Cascada San Rafael. Morfológicamente el cauce del rio en la zona del frente de erosión, presenta como un cauce amplio pero irregular por la presencia de rápidos de poca altura, con relación a lo observado aguas abajo; en las márgenes de canal erosionado la geología observada continúa representada por las brechas vulcano clásticas en ambas márgenes del rio.

El frente de erosión se presenta como una serie de rápidos, con abundantes rodados de todos los tamaños, y en el lado izquierdo está más hacia aguas arriba que en el lado derecho, manteniéndose las condiciones anteriores. La erosión podría llegar hasta las obras de captación en 1.48 años. Se tiene un promedio de 22.03 metros por día de avance de la erosión.

El frente de erosión se localiza a 7.6 Km de la cascada San Rafael. La velocidad promedio de avance de la erosión de 23.68 metros por día. Se mantiene el mismo sitio por 102 días, el frente de erosión mantiene la morfología. Se puede apreciar una ligera profundización del cauce en el frente de erosión.

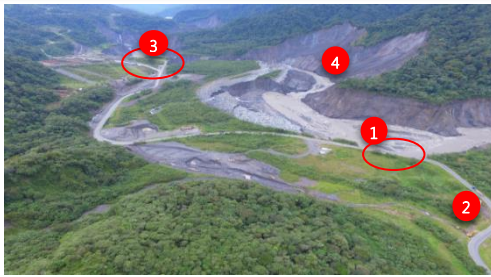
Fotografía 2. Afectaciones en los diferentes tramos de la erosión del río. Fuente: MTT3

1	Pérdida de la vía en el km 66 (22/08/2020)
2	Variante provisional para el Km. 66
3	Colapso del Puente sobre el río Montana (22/10/2020) Variante de la vía sobre el río Montana
4	Deslizamiento de gran magnitud el cual represó parcialmente el río Coca. (20/07/2020)

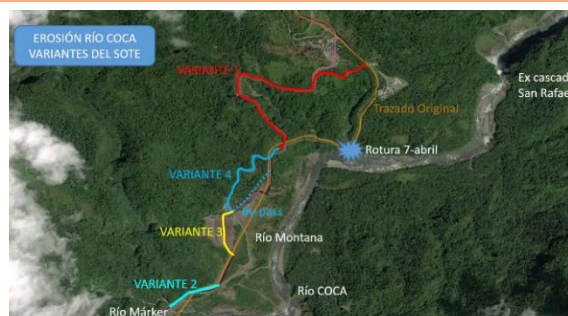
Fotografía 3. Ubicación de las variantes. Fuente: EP Petroecuador.

Ord.	Actividad	Estatus
a	Construcción de variantes de tuberías en el sector para evitar afectación a la integridad de los ductos.	100%
b	Drenaje de hidrocarburo de los tramos intervenidos	100%
c	Retiro de tubería fuera de servicio	100%
d	Trabajos de protección de integridad de los ductos construidos: Variante 1 – SOTE Variante 1 - Poliducto Variante 2, Variante 3, Bypass, variante 4	71% 87% 100%
e	Ejecución de estudios geológicos e hidrogeológicos con el IIGE, Geotecnia, Topografía, Movimientos en masa, Geología.	100%
f	Monitoreo permanente de avances de proceso de socavamiento	Permanente
g	SOTE - Construcción de cuarta variante KM95+400: Apertura de pista, Soldadura de juntas,Zanjado para instalación de tubería. Instalación de recubrimiento, protección primaria. Reconformación del DDV (Cama de arena y tapado)	100% 75,75% 95,2%
h	SOTE – Construcción de quinta variante KM97+100: Liberación del Derecho de Vía Apertura Piloto Apertura de Pista Zanjado para Instalación de Tubería , Soldadura de Juntas, Inspección por Ultrasonido	100% 59% 44% 0%

i	SOTE - Construcción de sexta variante KM98+300	0%
j	POT - Construcción de tercera variante desde PK 149+600 al PK 150+428	100%
k	POT – Construcción de cuarta variante	0%
l	Construcción de pantalla piloteada y enrocado en lecho y desembocadura del Río Montana	100%
m	Construcción de taludes en las orillas del Río Montana.	100%
n	Reconformación de bordillos, drenajes y alcantarillas en sector San Rafael Variante 1, trazado únicamente del poliducto SSFD-QUITO en sobre ancho de la E45. PK 148 +200 al PK 148+500.	100%

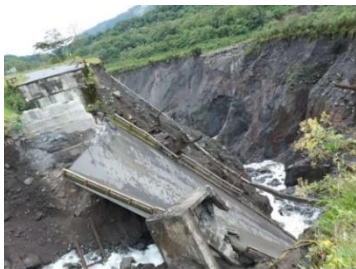
- El día 22/10/2020, como consecuencia de la erosión regresiva del río Coca, se produjo el colapso total del puente sobre el río Montana, ante este inminente colapso, el MTOP ejecutó una variante provisional de 650 metros de longitud en el Km 67.5, para mantener la conectividad entre las provincias de Pichincha, Napo y Sucumbíos, la cual estuvo habilitada y en operación desde el pasado mes de junio.

Fotografía 4. Colapso total del puente sobre el río Montana. Fuente: SNGRE CZZ UMEVA Napo Orellana

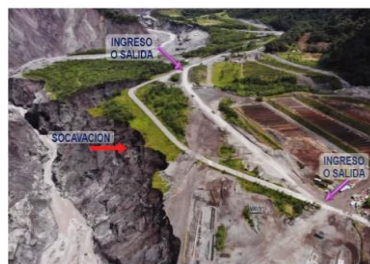
Fotografía 5. Variante provisional de 650 metros en el km. 67.5 habilitada al paso vehicular sin restricciones desde el pasado mes de junio.
