Informe de Situación – Socavamiento Napo

Informe No. 44

1. Identificación del evento peligroso

Situación peligrosa:	Socavamiento
Localización:	Napo/El Chaco/Gonzalo Díaz de Pineda/ San Rafael, vía Y de Baeza – Lago Agrio [E45]
Fecha de inicio de situación peligrosa:	Desde el 02 de febrero de 2020 hasta la actualidad
Descripción de la situación:	Desde el mes de febrero del año en curso, el río Quijos y sus afluentes continúan erosionando su cauce, lo que puso en riesgo a varios recursos estratégicos tales como: la Red Vial Estatal E45, Hidroeléctrica Coca Codo Sinclair, las tuberías de SOTE, Poliducto Shushufindi- Quito y al OCP. El 02/02/2020 se produjo una nueva deformación de la caída de la cascada San Rafael y el 07/04/2020 se produjo un hundimiento que causó la rotura de las 3 tuberías antes mencionadas para dar paso a una posterior contaminación de los ríos Coca y Napo. El 04/06/2020 debido al rápido proceso de erosión en los márgenes del río Montana, se ve afectada la vía E45 y el agrietamiento de la vía en el Km 67 y 66 en el sector San Rafael, lo que ha puesto en riesgo al puente del sector. El 22/08/2020 también se registró la pérdida de la vía en el km 66. El 22/10/202

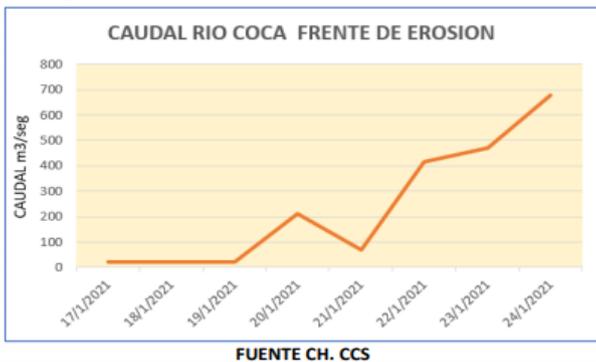
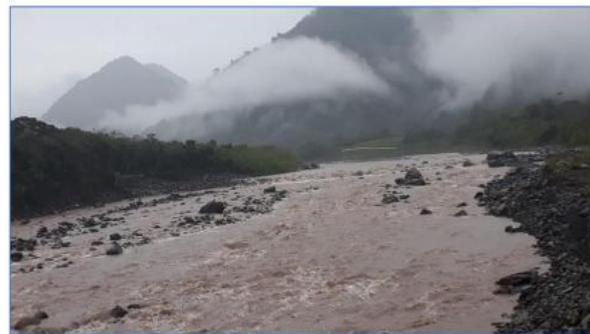
PANORAMICA DEL SITIO DE EROSION (24 enero 2021)

MONITOREO DEL FENOMENO DE EROSION REGRESIVA: Para el monitoreo del fenómeno de erosión regresiva del Río Coca, CELEC continúa con el registro y cálculo de los caudales diarios del río Coca, basados en la bitácora de operación de las obras de captación, durante periodo del 16 al 24 de enero de 2021, se tiene como un caudal máximo para el frente de erosión del rio, 680 m3/seg. y un caudal mínimo de 20 m3/seg.

Fotografía 1. Panorámica del Sitio de la erosión. Fuente: CELEC

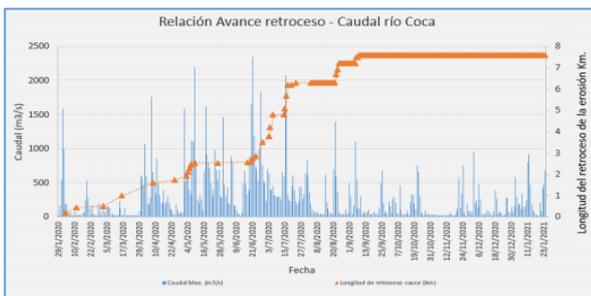
Al 25 de enero de 2021, la evolución de la erosión regresiva del río Coca, no registra avance. El frente de erosión se mantiene a 7,60 km aguas arriba de la Cascada San Rafael. Morfológicamente el cauce del río en la zona del frente de erosión, presenta como un cauce amplio pero irregular por la presencia de rápidos de poca altura, con relación a lo observado aguas abajo; en las márgenes de canal erosionado la geología observada continúa representada por las brechas vulcano clásticas en ambas márgenes del río.

El frente de erosión se presenta como una serie de rápidos, con abundantes rodados de todos los tamaños, y en el lado izquierdo está más hacia aguas arriba que en el lado derecho, manteniéndose las condiciones anteriores. La erosión podría llegar hasta las obras de captación en 1.53 años. Se tiene un promedio de 21.29 metros por día de avance de la erosión.

El frente de erosión se localiza a 7.6 Km de la cascada San Rafael. La velocidad promedio de avance de la erosión de 21.29 metros por día. Se mantiene el mismo sitio por 102 días, el frente de erosión mantiene la morfología. Se puede apreciar una ligera profundización del cauce en el frente de erosión.

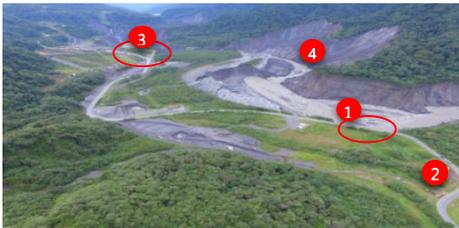
Fotografía 2. Afectaciones en los diferentes tramos de la erosión del río. Fuente: MTT3

1	Pérdida de la vía en el km 66 (22/08/2020)
2	Variante provisional para el Km. 66
3	Colapso del Puente sobre el río Montana (22/10/2020) Variante de la vía sobre el río Montana
4	Deslizamiento de gran magnitud el cual represó parcialmente el río Coca. (20/07/2020)

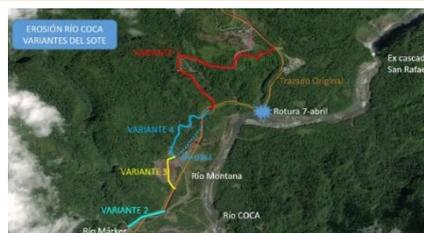
Fotografía 3. Ubicación de las variantes. Fuente: EP Petroecuador.

Ord.	Actividad	Estatus
a	Construcción de variantes de tuberías en el sector para evitar afectación a la integridad de los ductos.	100%
b	Drenaje de hidrocarburo de los tramos intervenidos	100%
c	Retiro de tubería fuera de servicio	100%
d	Trabajos de protección de integridad de los ductos construidos: Variante 1 – SOTE Variante 1 - Poliducto Variante 2, Variante 3, Bypass, variante 4	71% 87% 100%
e	Ejecución de estudios geológicos e hidrogeológicos con el IIGE, Geotecnia, Topografía, Movimientos en masa, Geología.	100%
f	Monitoreo permanente de avances de proceso de socavamiento	Permanente
g	SOTE - Construcción de cuarta variante KM95+400: Apertura de pista, Soldadura de juntas, Zanjado para instalación de tubería. Instalación de recubrimiento, protección primaria. Reconformación del DDV (Cama de arena y tapado)	100% 75,75% 95,2%
h	SOTE – Construcción de quinta variante KM97+100: Liberación del Derecho de Vía Apertura Piloto Apertura de Pista Zanjado para Instalación de Tubería , Soldadura de Juntas, Inspección por Ultrasonido	100% 59% 44% 0%

i	SOTE - Construcción de sexta variante KM98+300	0%
j	POT - Construcción de tercera variante desde PK 149+600 al PK 150+428	100%
k	POT – Construcción de cuarta variante	0%
l	Construcción de pantalla piloteada y enrocado en lecho y desembocadura del Río Montana	100%
m	Construcción de taludes en las orillas del Río Montana.	100%
n	Reconformación de bordillos, drenajes y alcantarillas en sector San Rafael Variante 1, trazado únicamente del poliducto SSFD-QUITO en sobre ancho de la E45. PK 148 +200 al PK 148+500.	100%

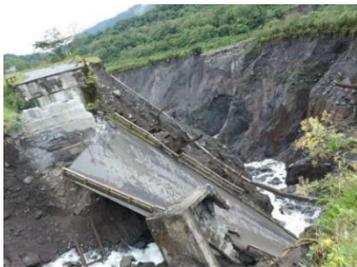
- El 23/02/2021 se produjo el derrumbe del arco por donde pasaba el río Coca (ex Cascada de San Rafael), provocando el represamiento total del río.
- El día 22/10/2020, como consecuencia de la erosión regresiva del río Coca, se produjo el colapso total del puente sobre el río Montana, ante este inminente colapso, el MTOP ejecutó una variante provisional de 650 metros de longitud en el Km 67.5, para mantener la conectividad entre las provincias de Pichincha, Napo y Sucumbíos, la cual estuvo habilitada y en operación desde el pasado mes de junio.

Fotografía 4. Colapso total del puente sobre el río Montana.
Fuente: SNGRE CZZ UMEVA Napo Orellana

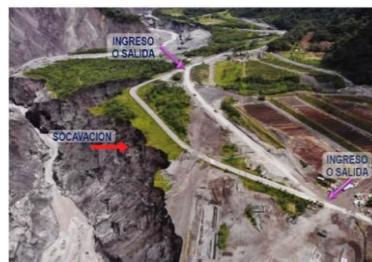
Fotografía 5. Variante provisional de 650 metros en el km. 67.5 habilitada al paso vehicular sin restricciones desde el pasado mes de junio.

- El 22/08/2020 luego de la **perdida de aproximadamente 120 metros lineales la red vial Estatal**, en el km 66 de la carretera "Y" de Baeza – Lago Agrío, MTOP ejecutó los trabajos necesarios para habilitar la variante provisional planificada. Policía Nacional controló el tráfico vehicular y proporcionó seguridad en la vía. MTOP indicó que existe también la ruta alterna: Nueva Loja- Francisco de Orellana-Loreto-Baeza-Quito. Se informó que desde la ubicación del último socavamiento que **produjo** la pérdida de la vía hacia las tuberías OCP, existe una distancia aproximada de 152,13 metros.

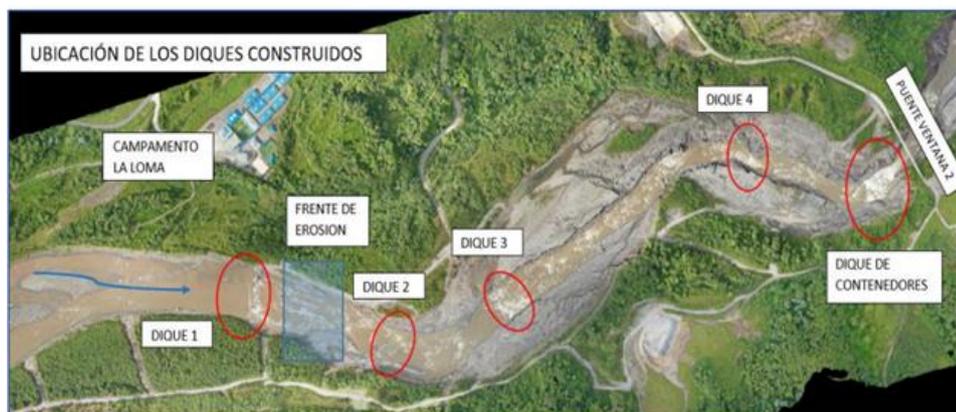
Mapa 4: Diques construidos conformados por contenedores. Fuente: CELEC EP

- Mediante informe de **CELEC** del 25 de enero se informa que, hasta concluir el contrato de arrendamiento de maquinarias, se realizan trabajos de reparación y reforzamiento de los diques, adicional se monitorea constantemente comportamiento de los cuatro diques construidos de manera transversal al cauce del río para lo cual se emplearon seis contenedores de 12 metros y cuatro de 6 metros. Todos los contenedores tienen 2,5 metros de alto. Su ubicación se muestra en la siguiente figura.

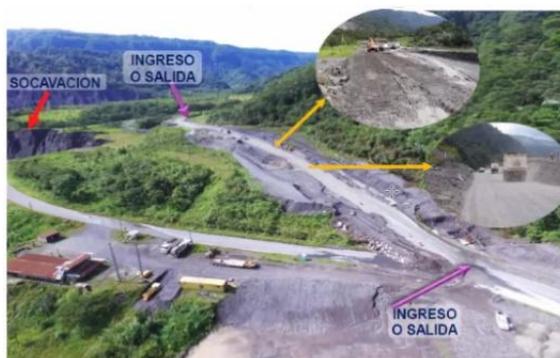
Fotografía 6. Construcción de la variante provisional No. 02

- MTOP informó que se encuentran realizando la construcción de la variante provisional No. 02 en el segundo sitio de afectación producido por la erosión regresiva del Río Coca que ha socavado el talud de la mesa de la vía en el sector San Rafael en el Km 66+000 desde la Y de Baeza. Se coordina estudios y trabajos para la variante definitiva que puede variar en 1200 m.
