Informe de Situación – Socavamiento Napo

Fecha y Hora de actualización: Lunes, 01 de marzo de 2021 - 22:38:41

1. Identificación del evento peligroso

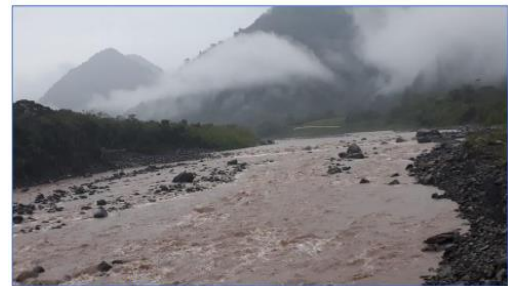
Fotografía 1.

PANORAMICA DEL SITIO DE EROSION (24 enero 2021)

Panorámica del Sitio de la erosión. Fuente: CELEC

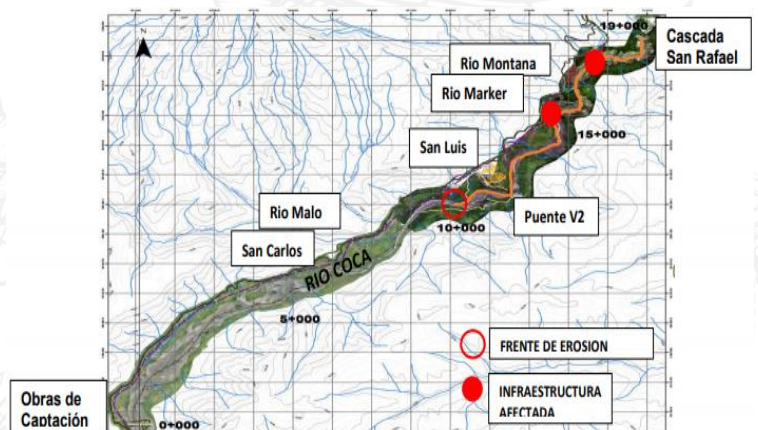
Al 25 de enero de 2021, la evolución de la erosión regresiva del rio Coca, no registra avance. El frente de erosión se mantiene a 7,60 km aguas arriba de la Cascada San Rafael. Morfológicamente el cauce del rio en la zona del frente de erosión, presenta como un cauce amplio pero irregular por la presencia de rápidos de poca altura, con relación a lo observado aguas abajo; en las márgenes de canal erosionado la geología observada continúa representada por las brechas vulcano clásticas en ambas márgenes del rio.

El frente de erosión se presenta como una serie de rápidos, con abundantes rodados de todos los tamaños, y en el lado izquierdo está más hacia aguas arriba que en el lado derecho, manteniéndose las condiciones anteriores. La erosión podría llegar hasta las obras de captación en 1.53 años. Se tiene un promedio de 21.29 metros por día de avance de la erosión.

El frente de erosión se localiza a 7.6 Km de la cascada San Rafael. La velocidad promedio de avance de la erosión de 21.29 metros por día. Se mantiene el mismo sitio por 102 días, el frente de erosión mantiene la morfología. Se puede apreciar una ligera profundización del cauce en el frente de erosión.

Mapa 1: Mapa referencial de la erosión regresiva

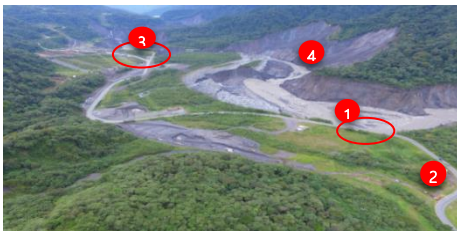
Fotografía 2. Afectaciones en los diferentes tramos de la erosión del río. Fuente: MTT3

1	Pérdida de la vía en el km 66 (22/08/2020)
2	Variante provisional para el Km. 66
3	Colapso del Puente sobre el río Montana (22/10/2020) Variante de la vía sobre el río Montana
4	Deslizamiento de gran magnitud el cual represó parcialmente el río Coca. (20/07/2020)

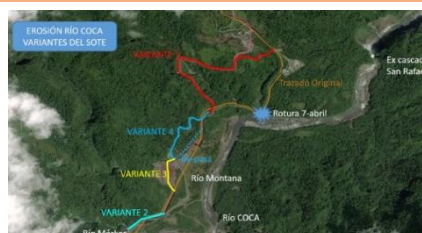
Fotografía 3. Ubicación de las variantes. Fuente: EP Petroecuador.

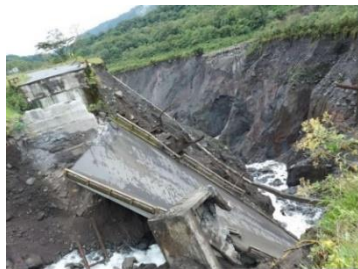
Fotografía 4. Colapso total del puente sobre el río Montana. Fuente: SNGRE C22 UMEVA Napo Orellana

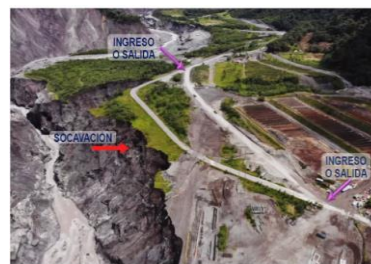
Fotografía 5. Variante provisional de 650 metros en el km. 67.5 habilitada al paso vehicular sin restricciones desde el pasado mes de junio.

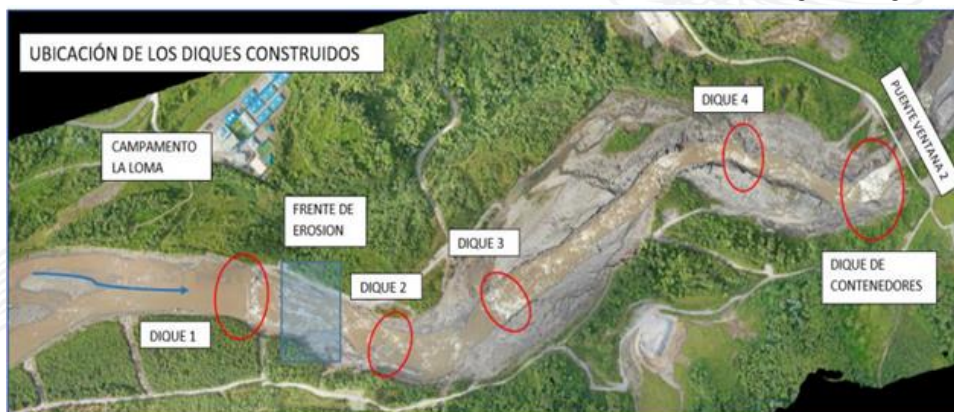
- Mediante informe de CELEC del 25 de enero se informa que, hasta concluir el contrato de arrendamiento de maquinarias, se realizan trabajos de reparación y reforzamiento de los diques, adicional se monitorea constantemente comportamiento de los cuatro diques construidos de manera transversal al cauce del río para lo cual se emplearon seis contenedores de 12 metros y cuatro de 6 metros. Todos los contenedores tienen 2,5 metros de alto. Su ubicación se muestra en la siguiente figura.

Mapa 4: Diques construidos conformados por contenedores. Fuente: CELEC EP

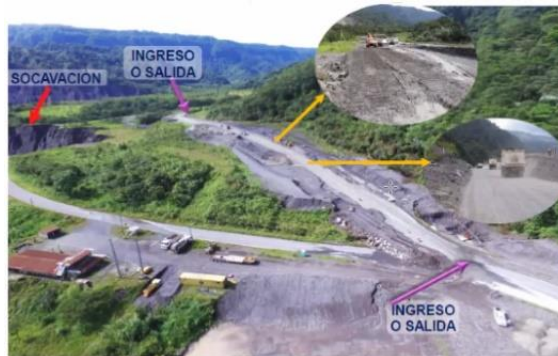
- **MTOP** informó que se encuentran realizando la construcción de la variante provisional No. 02 en el segundo sitio de afectación producido por la erosión regresiva del Río Coca que ha socavado el talud de la mesa de la vía en el sector San Rafael en el Km 66+000 desde la Y de Baeza. Se coordina estudios y trabajos para la variante definitiva que puede variar en 1200 m.

Fotografía 6. Construcción de la variante provisional No. 02
