Informe de Situación – Socavamiento Napo

Fecha y Hora de actualización: jueves, 18 de marzo de 2021 - 21:44:19

1. Identificación del evento peligroso

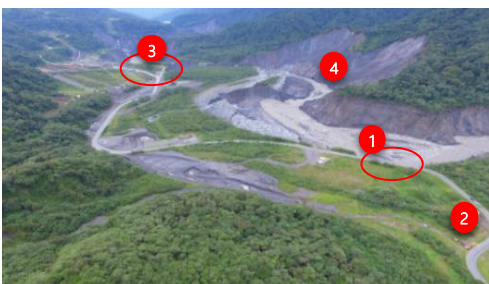
Durante el periodo del 21 al 28 de febrero del 2021, la evolución de la erosión regresiva del río Coca, no registra avance. El frente de erosión se mantiene a 10.54 km medidos desde el vertedero de Captación ubicado en las cercanías del campamento La Loma de CELEC CCS.

El frente de erosión se presenta como una serie de rápidos, con abundantes rodados de todos los tamaños, y en el lado izquierdo está más hacia aguas arriba que en el lado derecho, manteniéndose las condiciones anteriores. La erosión podría llegar hasta las obras de captación en 1.53 años. Se tiene un promedio de 21.29 metros por día de avance de la erosión.

El frente de erosión se localiza a 7.6 Km de la cascada San Rafael. La velocidad promedio de avance de la erosión de 21.29 metros por día. Se mantiene el mismo sitio por 174 días, el frente de erosión mantiene la morfología. Se puede apreciar una ligera profundización del cauce en el frente de erosión.

Fotografía 2. Afectaciones en los diferentes tramos de la erosión del río. Fuente: MTT3

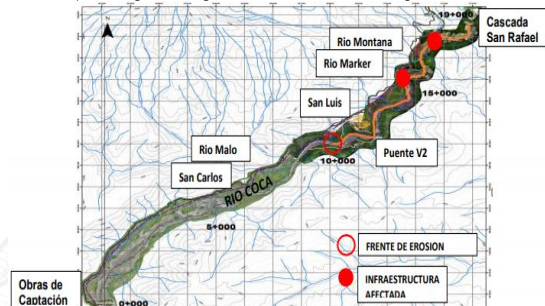
Mapa e imagen 1: Imagen referencial de la erosión regresiva

1	Pérdida de la vía en el km 66 (22/08/2020)
2	Variante provisional para el Km. 66
3	Colapso del Puente sobre el río Montana (22/10/2020) Variante de la vía sobre el río Montana
4	Deslizamiento de gran magnitud el cual represó parcialmente el río Coca. (20/07/2020)

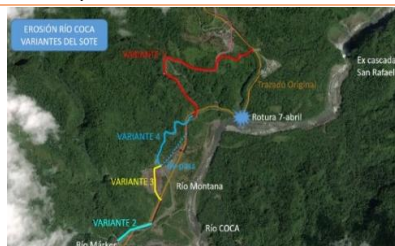
Fotografía 3. Ubicación de las variantes. Fuente: EP Petroecuador.

Ord.	Actividad	Estatus
a	Construcción de variantes de tuberías en el sector para evitar afectación a la integridad de los ductos.	100%
b	Drenaje de hidrocarburo de los tramos intervenidos	100%
c	Retiro de tubería fuera de servicio	100%
d	Trabajos de protección de integridad de los ductos construidos: Variante 1 – SOTE Variante 1 - Poliducto Variante 2, Variante 3, Bypass, variante 4	71% 87% 100%
e	Ejecución de estudios geológicos e hidrogeológicos con el IIGE, Geotecnia, Topografía, Movimientos en masa, Geología.	100%
f	Monitoreo permanente de avances de proceso de socavamiento	Permanente
g	SOTE - Construcción de cuarta variante KM95+400: Apertura de pista, Soldadura de juntas, Zanjado para instalación de tubería. Instalación de recubrimiento, protección primaria. Reconformación del DDV (Cama de arena y tapado)	100% 75,75% 95,2%
h	SOTE – Construcción de quinta variante KM97+100: Liberación del Derecho de Vía, Apertura Piloto, Apertura de Pista Zanjado para Instalación de Tubería Juntas realizadas Tubería instalada Desfile de tubería Inspección por Ultrasonido Total de inspecciones	100% 95% 79% 82% 84% 23% 77%

i	SOTE - Construcción de sexta variante KM98+300 Liberación del derecho de vía, apertura piloto, apertura de pista, desfile de tubería, tubería instalada, tubos doblados Zanjado para Instalación de Tubería Total de avance en juntas Inspección por ultrasonido	100% 3% 98% 50%
j	POT - Construcción de tercera variante desde PK 149+600 al PK 150+428	100%
k	POT – Construcción de cuarta variante Tramo 1: PK 152+908 AL PK153+800 Tramo 2: PK 151+750 AL PK 152+100 Tramo 3: PK 152+100 AL PK 152+980	50% 89% 17% 28%
l	Construcción de pantalla piloteada y enrocado en lecho y desembocadura del Río Montana	100%
m	Construcción de taludes en las orillas del Río Montana.	100%
n	Reconformación de bordillos, drenajes y alcantarillas en sector San Rafael Variante 1, trazado únicamente del poliducto SSFD-QUITO en sobre ancho de la E45. PK 148 +200 al PK 148+500.	100%

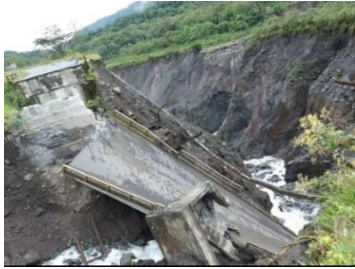
Fotografía 4. Colapso total del puente sobre el río Montana.
Fuente: SNGRE C22 UMEVA Napo Orellana

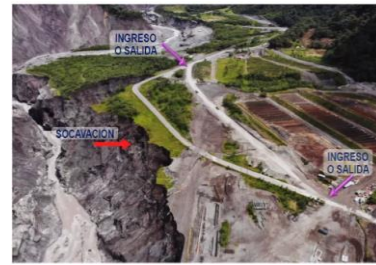
Fotografía 5. Variante provisional de 650 metros en el km. 67.5 habilitada al paso vehicular sin restricciones desde el pasado mes de junio.

- El 22/08/2020 luego de la **perdida de aproximadamente 120 metros lineales la red vial Estatal, en el km 66 de la carretera "Y" de Baeza – Lago Agrio**, MTOP ejecutó los trabajos necesarios para habilitar la variante provisional planificada. Policía Nacional controló el tráfico vehicular y proporcionó seguridad en la vía. MTOP indicó que existe también la ruta alterna: Nueva Loja- Francisco de Orellana-Loreto-Baeza-Quito. Se informó que desde la ubicación del último socavamiento que **produjo** la pérdida de la vía hacia las tuberías OCP, existe una distancia aproximada de 152,13 metros.

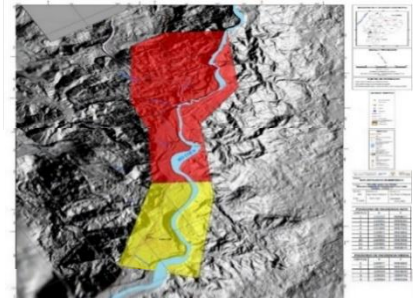
Mapa 2: Mapa del polígono de la emergencia (05/06/2020). Fuente: IIGE

Se mantiene la delimitación del polígono de la zona de la antigua cascada San Rafael, debido a la acelerada desestabilización de los taludes:

- INCIDENCIA **ALTA** (color rojo): este polígono está delimitado a partir del Campamento de San Rafael hasta el río Márquez, con una extensión de 6,6 km². Considerada como la zona de mayor afectación por la erosión regresiva, no solo del río Coca sino también de sus afluentes como el río Reventador, río Montana y río Márquez.
- INCIDENCIA **MEDIA** (color amarillo): Comprende los sectores del río Márquez hasta el río San Carlos, abarca una extensión de 3,6 km². Esta zona ha sido contemplada en el caso de continuar la erosión regresiva del río Coca, aguas arriba del sector en que se encuentra actualmente (confluencia de río Montana).

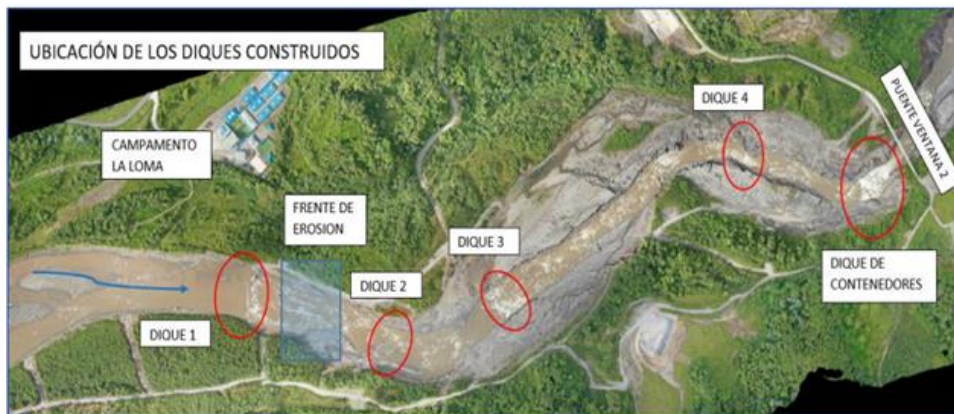
Mapa 4: Diques construidos conformados por contenedores. Fuente: CELEC EP

- Mediante informe de CELEC del 25 de enero se informa que, hasta concluir el contrato de arrendamiento de maquinarias, se realizan trabajos de reparación y reforzamiento de los diques, adicional se monitorea constantemente comportamiento de los cuatro diques construidos de manera transversal al cauce del río para lo cual se emplearon seis contenedores de 12 metros y cuatro de 6 metros. Todos los contenedores tienen 2,5 metros de alto. Su ubicación se muestra en la siguiente figura.

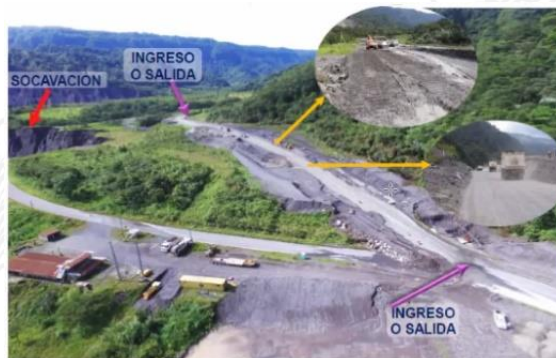
Fotografía 6. Construcción de la variante provisional No. 02

- MTOP informó que se encuentran realizando la construcción de la variante provisional No. 02 en el segundo sitio de afectación producido por la erosión regresiva del Río Coca que ha socavado el talud de la mesa de la vía en el sector San Rafael en el Km 66+000 desde la Y de Baeza. Se coordina estudios y trabajos para la variante definitiva que puede variar en 1200 m.
