Informe de Situación – Socavamiento Napo

Fecha y Hora de actualización: jueves, 25 de marzo de 2021 - 16:23:54

Informe No. 47

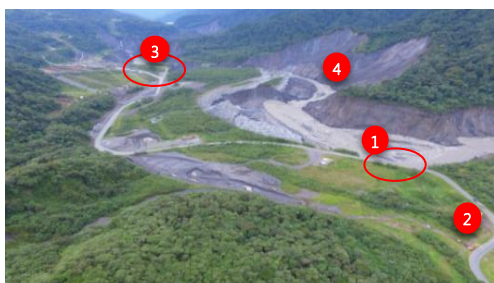
Fotografía 2. Afectaciones en los diferentes tramos de la erosión del río. Fuente: MIT3

1	Pérdida de la vía en el km 66 (22/08/2020)
2	Variante provisional para el Km. 66
3	Colapso del Puente sobre el río Montana (22/10/2020) Variante de la vía sobre el río Montana
4	Deslizamiento de gran magnitud el cual represó parcialmente el río Coca. (20/07/2020)

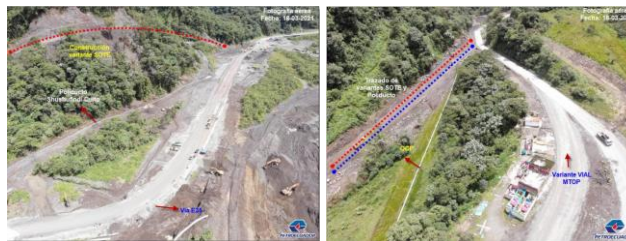
Fotografía 3. Ubicación de las variantes. Fuente: EP Petroecuador.

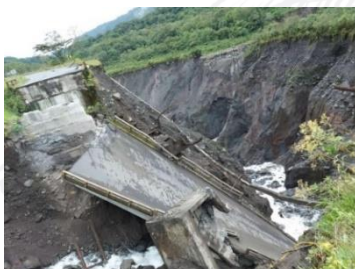
Fotografía 4. Colapso total del puente sobre el río Montana. Fuente: SNGRE C22 UMEVA Napo Orellana

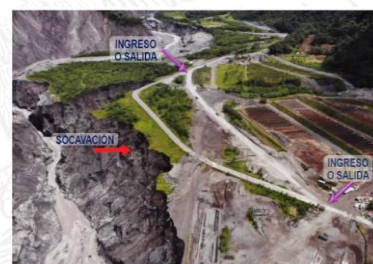
Fotografía 5. Variante provisional de 650 metros en el km. 67.5 habilitada al paso vehicular sin restricciones desde el pasado mes de junio.

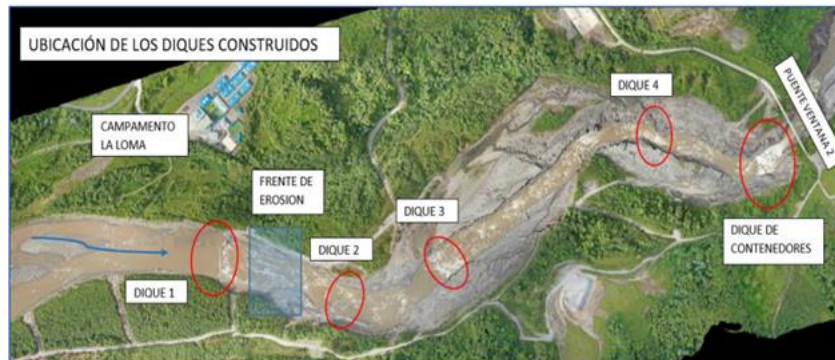
Mapa 4: Diques construidos conformados por contenedores. Fuente: CELEC EP

- Mediante informe de CELEC del 25 de enero se informa que, hasta concluir el contrato de arrendamiento de maquinarias, se realizan trabajos de reparación y reforzamiento de los diques, adicional se monitorea constantemente comportamiento de los cuatro diques construidos de manera transversal al cauce del río para lo cual se emplearon seis contenedores de 12 metros y cuatro de 6 metros. Todos los contenedores tienen 2,5 metros de alto. Su ubicación se muestra en la siguiente figura.

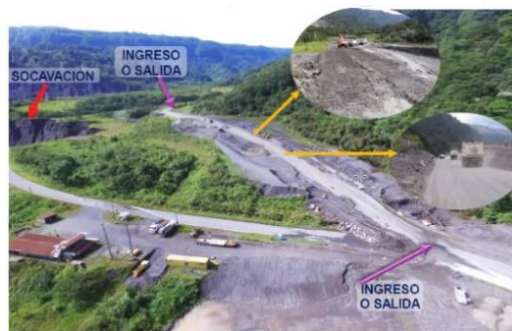
Fotografía 6. Construcción de la variante provisional No. 02

- MTOP informó que se encuentran realizando la construcción de la variante provisional No. 02 en el segundo sitio de afectación producido por la erosión regresiva del Río Coca que ha socavado el talud de la mesa de la vía en el sector San Rafael en el Km 66+000 desde la Y de Baeza. Se coordina estudios y trabajos para la variante definitiva que puede variar en 1200 m.
