Informe de Situación – Socavamiento Napo

Fecha y Hora de actualización: miércoles, 19 de mayo de 2021 - 19:46:04

<b>Situación peligrosa:</b>	Socavamiento
<b>Localización:</b>	Napo/El Chaco/Gonzalo Díaz de Pineda/ San Rafael, vía Y de Baeza – Lago Agrio [E45]
<b>Fecha de inicio de situación peligrosa:</b>	Desde el 02 de febrero de 2020 hasta la actualidad
<b>Descripción de la situación:</b>	Desde el mes de febrero del año 2020, el río Quijos y sus afluentes continúan erosionando su cauce, lo que puso en riesgo a varios recursos estratégicos tales como: la Red Vial Estatal E45, Hidroeléctrica Coca Codo Sinclair, las tuberías de SOTE, Poliducto Shushufindi- Quito y al OCP. El 02/02/2020 se produjo una nueva deformación de la caída de la cascada San Rafael, el 07/04/2020 se produjo un hundimiento que causó la rotura de las 3 tuberías antes mencionadas para dar paso a una posterior contaminación de los ríos Coca y Napo. El 04/06/2020 debido al rápido proceso de erosión en los márgenes del río Montana, se afectó la vía E45 y el agrietamiento de la vía en el Km 67 y 66 en el sector San Rafael, lo que ha puesto en riesgo al puente del sector. El 22/08/2020 también se registró la pérdida

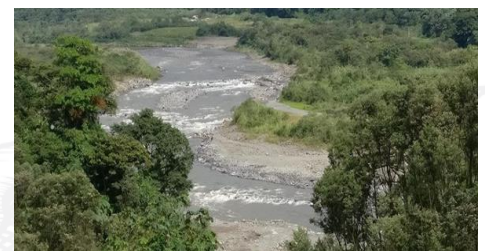
El efecto de la crecida del 19 de abril afectó casi en su totalidad a las estructuras de diques transversales construidas. Los diques de enrocado han sufrido el arrastre de los bloques de roca, sin embargo se puede comprobar que se conservan los resaltos aunque en menor escala. El dique 5 de contenedores está parcialmente afectado se estima en un 60 %. El dique de contenedores 6 está totalmente destruido.

Fotografía 1. Vista panorámica del frente de erosión y dique después de la crecida del 19/04/20

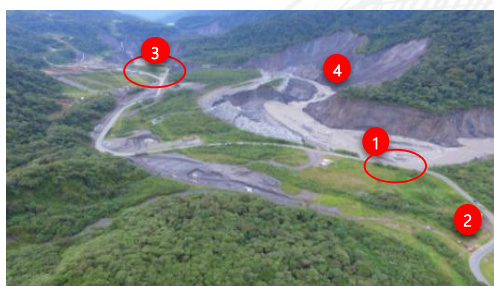
Fotografía 2. Afectaciones en los diferentes tramos de la erosión del río. Fuente: MTT3

1	Pérdida de la vía en el km 66 (22/08/2020)
2	Variante provisional para el Km. 66
3	Colapso del Puente sobre el río Montana (22/10/2020) Variante de la vía sobre el río Montana
4	Deslizamiento de gran magnitud el cual represó parcialmente el río Coca. (20/07/2020)

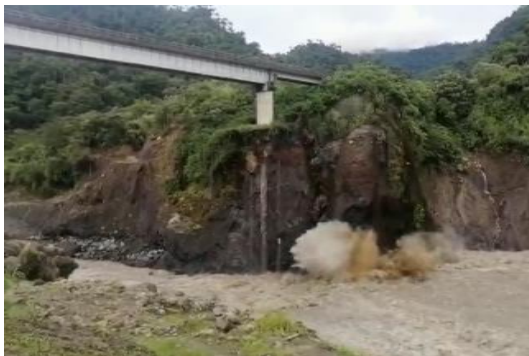
- El **19/05/2021** el proceso de erosión regresiva en el río Quijos (Alto Coca) provocó el colapso del puente **Ventana 2** que conduce a los túneles de la Hidroeléctrica Coca Codo Sinclair y hacia las fincas utilizadas para agricultura y ganadería en el sector de San Luis, además el avance del proceso ha puesto en riesgo a la tubería de captación de agua potable. GAD Cantonal y Cuerpo de Bomberos de El Chaco confirmaron el evento.

Fotografía 3. Momento en que la base del puente Ventana 2 es socavado por la corriente del río Quijos.

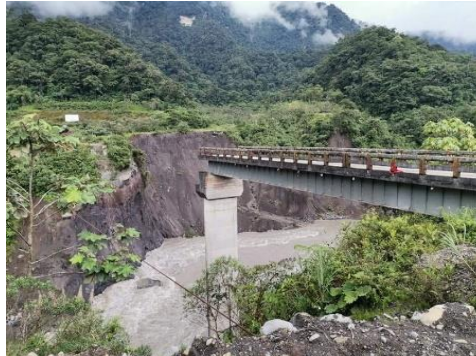
Fotografía 4. Fotografía del puente Ventana 2 ya colapsado.

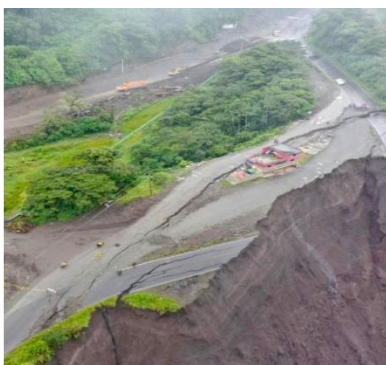
- El **18/05/2021** el proceso erosivo causó la pérdida de la vía de primer orden y de la vivienda denominada Casa Rosada en San Luis. OCP Ecuador indicó que por este hecho sus operaciones y las de Petroecuador no fueron afectadas.

Fotografía 5. Fotografías aéreas de la vía Quito-Lago Agrio, sector El Reventador-San Luis, sitio casa rosada.

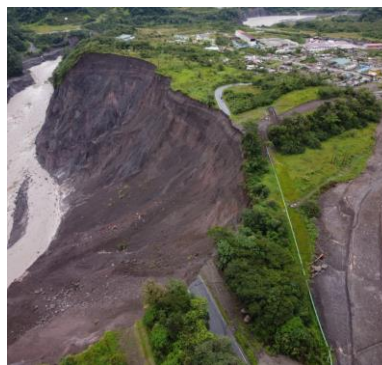
Fotografía 6. Pérdida de la vía de primer orden, sector San Luis.

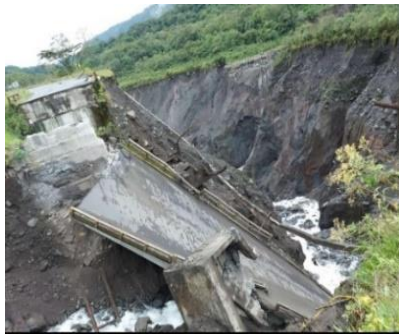
- El día **22/10/2020**, como consecuencia de la erosión regresiva del río Coca, se produjo el colapso total del puente sobre el río Montana, ante este inminente colapso, el MTOP ejecutó una variante provisional de 650 metros de longitud en el Km 67.5, para mantener la conectividad entre las provincias de Pichincha, Napo y Sucumbios, la cual estuvo habilitada y en operación desde el pasado mes de junio.

Fotografía 7. Colapso total del puente sobre el río Montaña.  
Fuente: SNGRE C22 UMEVA Napo Orellana

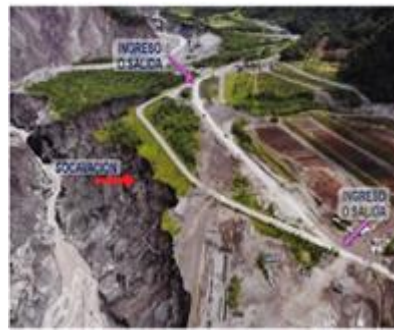
Fotografía 8. Variante provisional de 650 metros en el km. 67.5 habilitada al paso vehicular sin restricciones desde el pasado mes de junio.

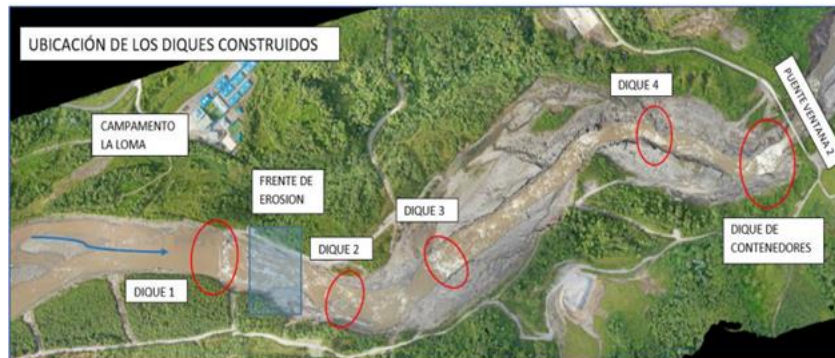
Mapa 1: Diques construidos conformados por contenedores. Fuente: CELEC EP

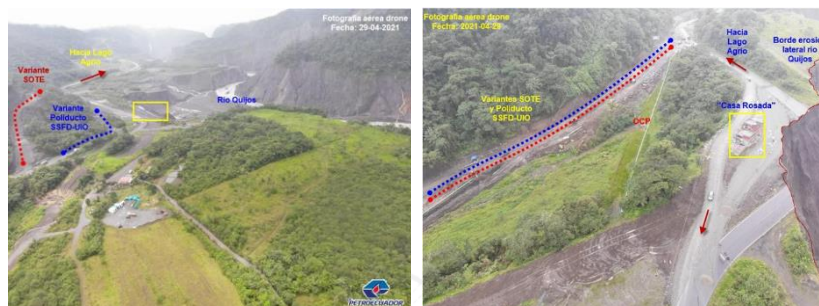
Fotografías 9 y 10. Ubicación de trazados de ductos. Fuente: EP Petroecuador.

- Construcción de variantes de tuberías en el sector para evitar afectación a la integridad de los ductos.
- Drenaje de hidrocarburo de los tramos intervenidos.

- Retiro de tubería – fuera de servicio.
- Trabajos de protección de integridad de los ductos construidos.
- Ejecución de estudios geológicos e hidrogeológicos con el IIGE.

- Monitoreo permanente de avances de proceso de socavamiento.
- SOTE - Construcción de cuarta variante KM95+400.
- SOTE - Construcción de quinta variante KM97+100.

- SOTE - Construcción de sexta variante KM98+300.
- SOTE - Construcción de séptima variante KM97+900
- POT - Construcción de tercera variante desde PK 149+600 al PK 150+428.

- POT - Construcción de cuarta variante desde PK 151+750 AL PK 153+800
- POT - Construcción de quinta variante PK 152
- Construcción de pantalla piloteada y enrocado en lecho del Río Montana.

- Construcción de taludes en las orillas del Río Montana.
- POT - Reconformación de bordillos, drenajes y alcantarillas en sector San Rafael Variante 1.
