INFORME TÉCNICO PARA ESTABLECER EL NIVEL DE ALERTA AMARILLA EN POLÍGONO PRELIMINAR DELIMITADO EN LAS COMUNIDADES: AYPUD, CASUAL Y LOS BARRIOS: LA ESPERANZA, CONTROL NORTE, NUEVA ALAUSÍ, PIRCAPAMBA Y BUA.

Para:	Mgs. Cristian Torres Bermeo Secretario de Gestión de Riesgos
De:	Ing. Mariana R. Quispillo M. Directora de Monitoreo de Eventos Adversos
Lugar y fecha:	Samborondón, 17 de febrero de 2023

Informe Técnico No. SGR-DMEVA-2023-001

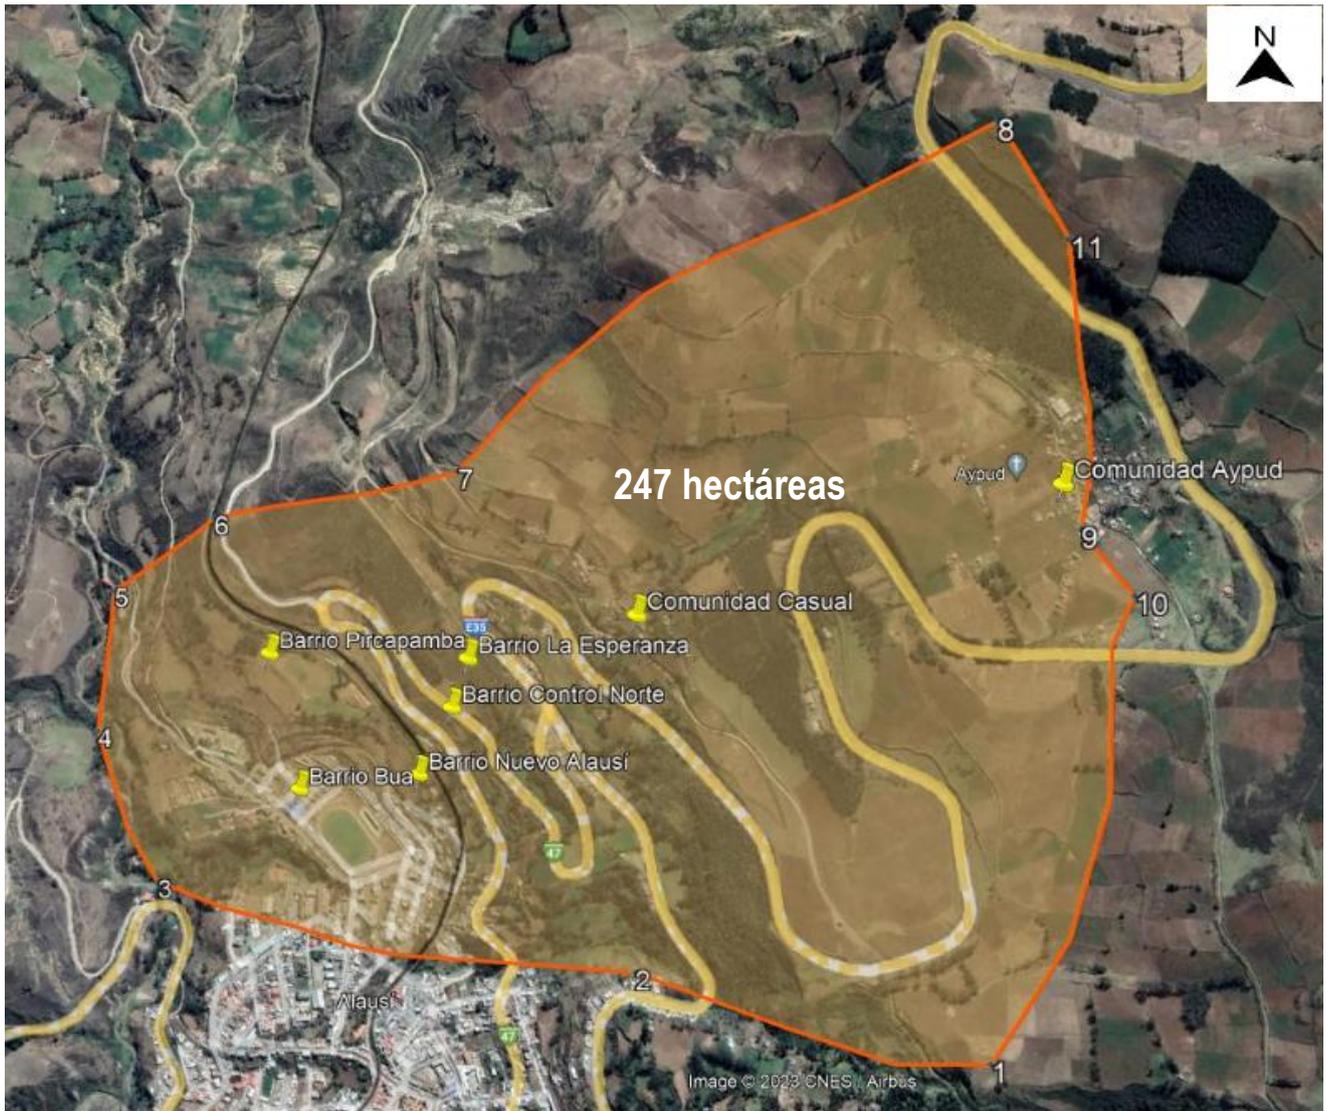
Mapa 1. Polígono preliminar georreferenciado ante la amenaza a movimientos en masa. SGR-2023

De acuerdo con el análisis del índice topográfico de humedad (TWI), y la geomorfología del sector, se delimitó un polígono PRELIMINAR con una superficie aproximada de 247 hectáreas con el objetivo de definir un área de amenaza a movimiento en masa en las comunidades: Ypud y Casual y los barrios: La Esperanza, Control Norte, Nueva Alausí, Pircapamba y Bua, Parroquia Matriz del Cantón Alausí, mismo que es susceptible a modificación de acuerdo con estudios geofísicos futuros:

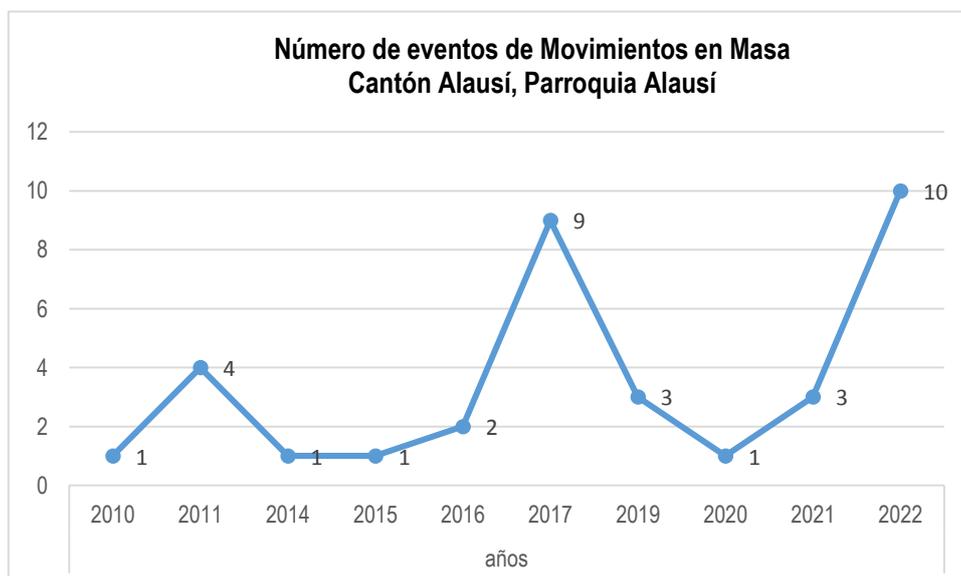
A lo largo del periodo comprendido entre el año 2010 y 2022, la SGR a través de su Unidad de Monitoreo Chimborazo, han detectado que se han presentado las siguientes cifras por eventos peligrosos de tipo movimientos en masa, específicamente: Hundimientos y Deslizamientos en la parroquia Alausí donde se encuentra ubicada la zona en estudio:
