Informe de Situación – Actividad Volcánica

Fecha y Hora de actualización: martes, 28 de enero de 2020 - 09:10:50

Informe No. 012

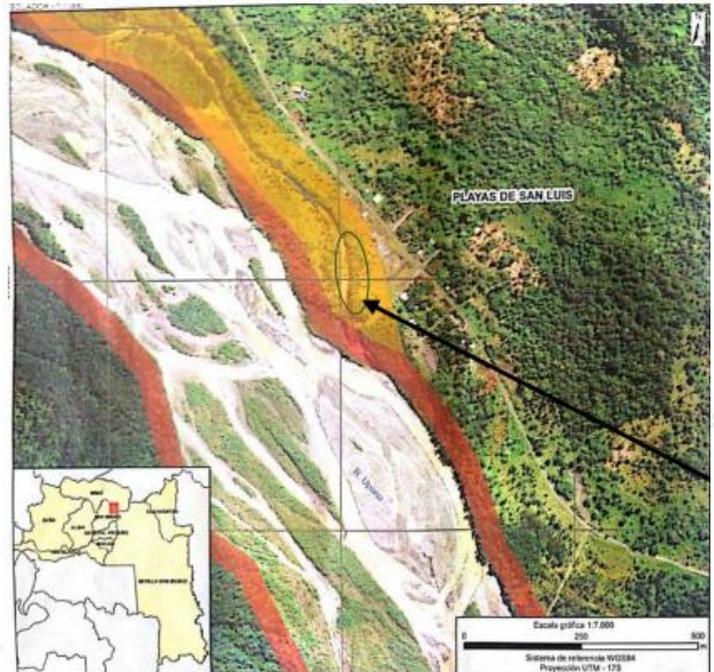
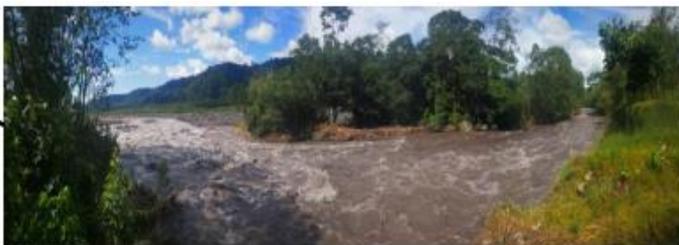
Brazo del río Upano cercano a la infraestructura comunitaria

Durante la última creciente del río Upano, debido a la cantidad de caudal y dinámica hídrica del mismo, este cambio su trayectoria hacia el margen izquierdo, ya que, de acuerdo con las versiones de los pobladores residentes en la localidad, este se encontraba circulando pegado al margen derecho, lo que produjo que se genere 2 brazos de río, los cuales ingresaron a los predios cubiertos por vegetación de sucesión secundaria herbácea (utilizado como alimento para ganado), arbustiva y pequeños parches de árboles (arrayan). De igual manera la fuerza del río fue socavando paulatinamente parte del suelo donde se encuentra asentada, la infraestructura comunitaria como una escuela (en abandono) y una iglesia, las

mismas que, actualmente se encuentran aproximadamente a 50 metros lineales de la orilla del río, situando a la comunidad en una situación de riesgo a inundación.

- En base a la información preliminar recopilada, el SNGRE recomienda realizar un estudio técnico más detallado in situ que permita determinar el grado de riesgo al que está expuesta la población por una creciente súbita del caudal del río Upano por la presencia de intensas precipitaciones y la removilización de material piroclástico producto de la erupción del volcán Sangay, que puede generar lahares secundarios, que podrían acarrear cantidades importantes de material sólido y vegetativo, lo que constituye un peligro para la zona de influencia del río, lo cual, de darse el evento, se deberá realizar la evacuación inmediata de las familias por precaución.

- Conformar el Comité Comunitario de Gestión de Riesgos y elaborar de manera participativa el Plan de Emergencias Comunitario, a través del cual, se establecerá las acciones, actividades y estrategias de prevención y mitigación del riesgo, así como también el fortalecimiento de capacidades de la población, lo que les permitirá precautelarse su integridad física y las de sus bienes

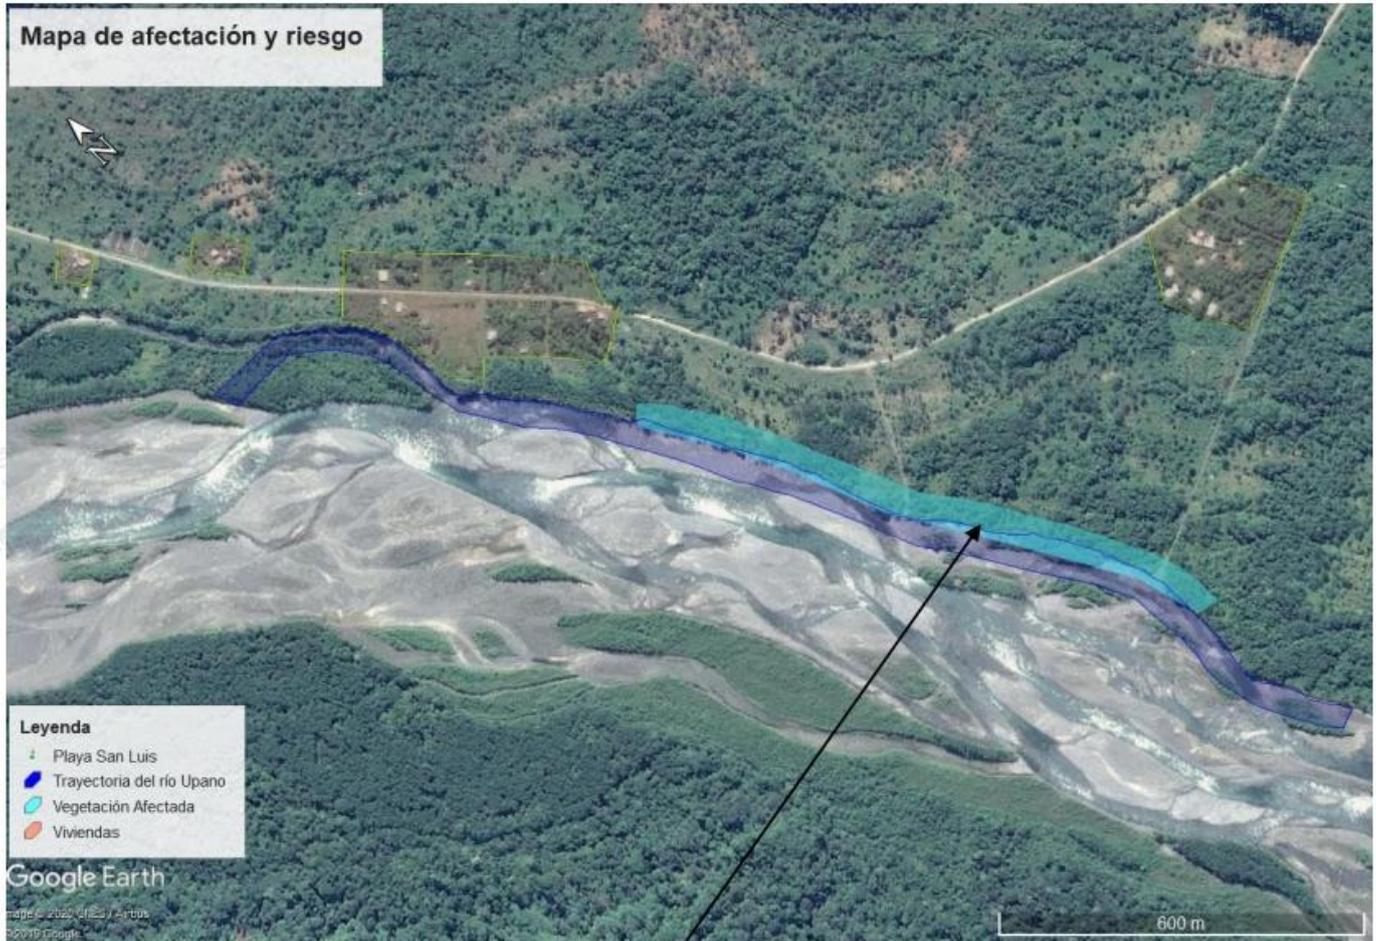
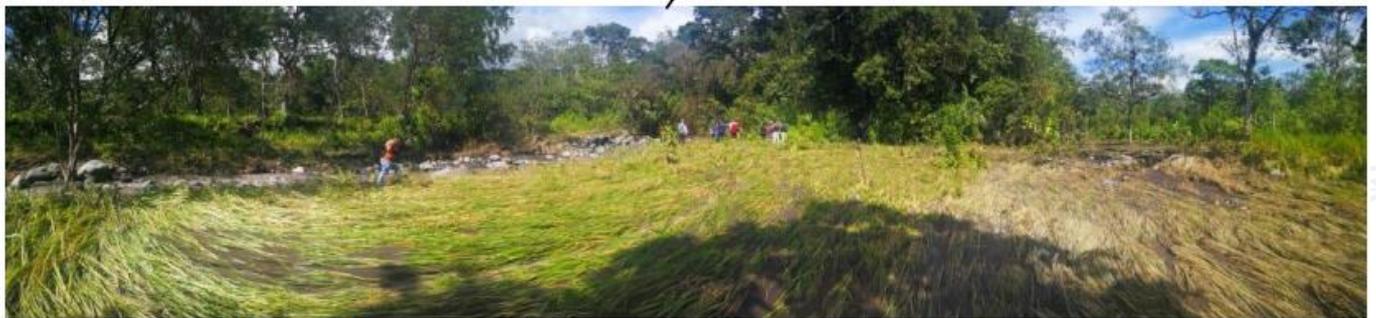
Inundación de predios con vegetación
