Informe No.: **4**

1. Identificación del evento peligroso

Evento:	Sismo
Localización:	Provincia Chimborazo, a 6 km al sur de Cumandá
Fecha y hora del evento:	06 de septiembre de 2018 – 21:12
Descripción de la situación:	Sismo de magnitud 6.2 sentido en todo el país
Calificación del evento:	Nivel 3

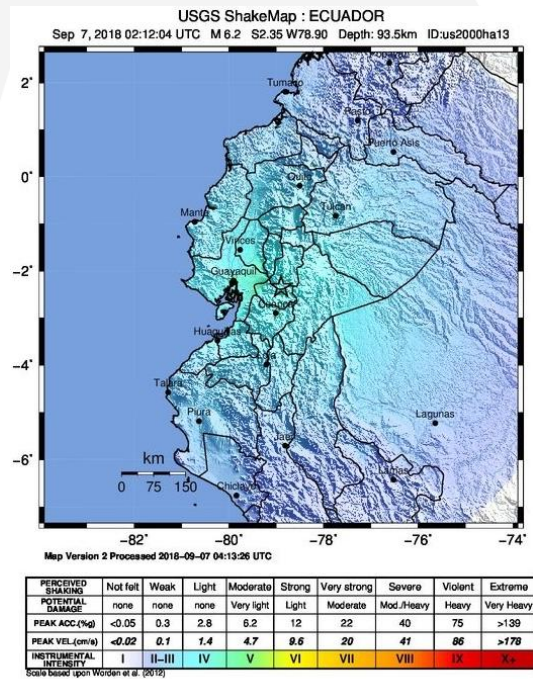
Fuente: USGS

Mediante Informe Sísmico Especial N° 13 del IGEPN se indica del sismo de magnitud 6.2, con epicentro a 6 km al sur de la población de Cumandá (Provincia de Chimborazo) y a unos 80 km al E de la ciudad de Guayaquil y a una profundidad de 90 km. El mecanismo de ruptura es de carácter normal, que se relaciona con una fractura en la placa de Nazca, que está en subducción. Adicional se indica que se han presentado 5 réplicas pequeñas, la más grande tuvo una magnitud de 2.8.
