INFORME DE SITUACIÓN – SISMO

Fecha y Hora de actualización: Lunes 14/02/2019 11:30

Evento:	Sismo
Localización:	Tulcán-Carchi
Fecha y hora del evento:	14/02/2019 01:24
Descripción de la situación:	Sismo de magnitud 4.6 con profundidad de 4.9 km, epicentro sur-suroeste de la ciudad de Tulcán en la provincia de Carchi
Nivel:	1

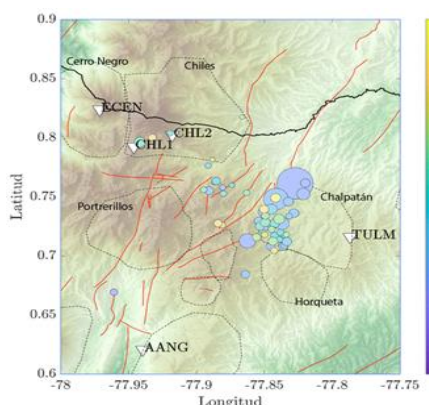
Figura 2: Localizaciones de eventos de la madrugada de hoy en la provincia de Carchi. El tamaño del símbolo en estas figuras es proporcional a la magnitud del evento

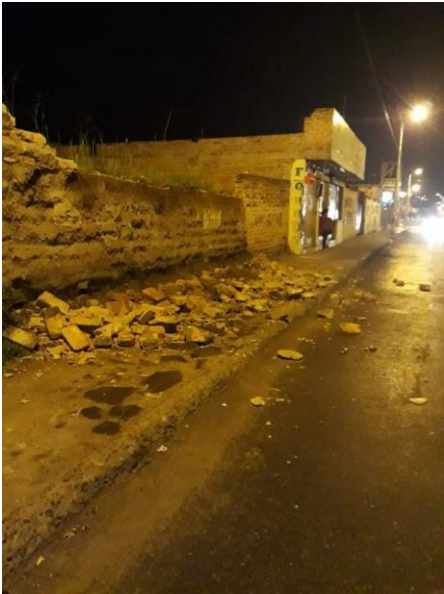
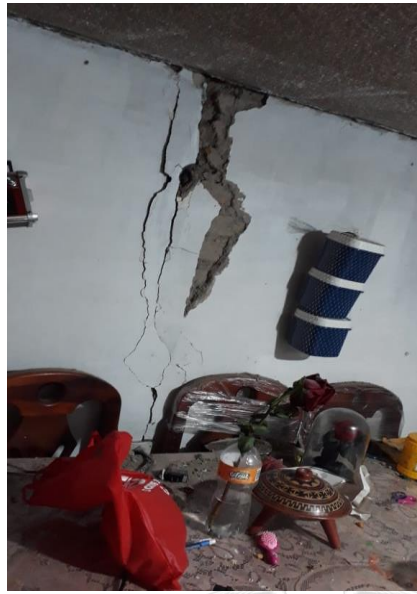
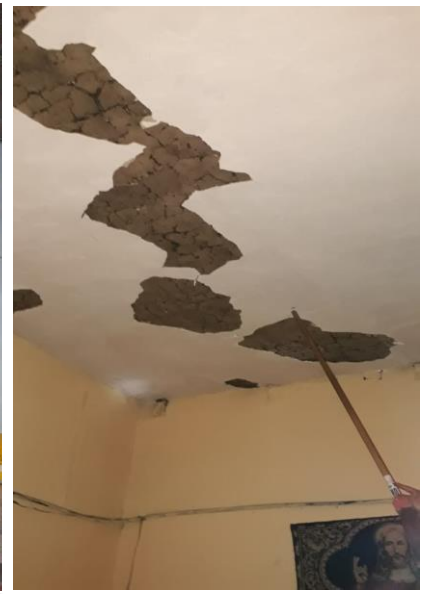
- **Carchi / Tulcán/Tulcán/ Varios sectores**, las instituciones de primera respuesta se encuentran recorriendo la ciudad y verificando afectaciones. Al momento se registra el cuarteamiento de paredes en viviendas de los sectores, en el ECU911 Tulcán, presenta pequeñas fisuras y daños en la mampostería:

- o Sector Estadio Olímpico: 3 viviendas afectadas.
 - o Sector Parque del 8: 1 vivienda afectada.
 - o Centro: Un bien público afectado (**Instalaciones del ECU911 Tulcán presenta pequeñas fisuras y daños en la mampostería lámparas desprendidas**).

Fotografías: Afectaciones en Viviendas parroquia Tulcán, Fuente C.B Tulcán
