## INFORME DE SITUACIÓN – SISMO

Informe No.: **5**

Evento:	Sismo
Localización:	Tulcán-Carchi
Fecha y hora del evento:	14/02/2019 01:24
Descripción de la situación:	Sismo de magnitud 4.6 con profundidad de 4.9 km, epicentro sur-suroeste de la ciudad de Tulcán en la provincia de Carchi
Nivel:	1

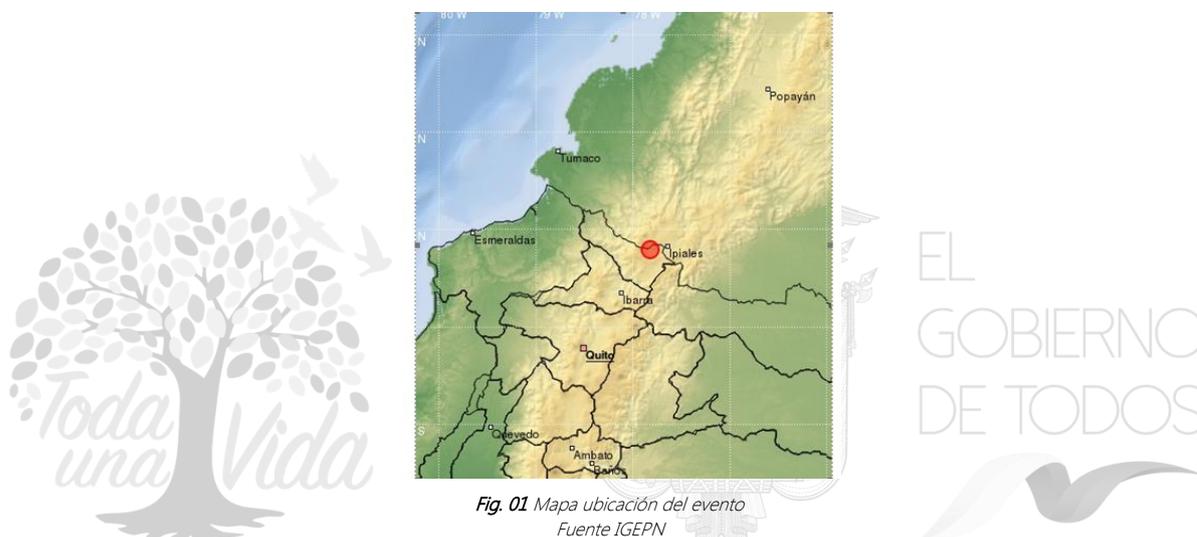
En la madrugada de hoy a las 01h24 TL se registró un sismo tectónico de magnitud MLv 4.6 (Mw 4.8), cuyo epicentro se ubicó al sur-suroeste de la ciudad de Tulcán en la provincia de Carchi a 4.9 km de profundidad. Entre la 01h00 y 06h00 de esta madrugada, se han localizado 56 eventos en esta zona y en total se han contabilizado unos 300. Estos eventos son de magnitudes entre 0.8 y 3.8, y con profundidades menores a 11 km. La réplica más grande (MLv 3.8) ocurrió a la 01h49 TL. Estos dos eventos principales se registraron claramente en los sensores sísmicos del lugar, y ambos fueron sentidos en la ciudad de Tulcán, la parroquia de Tufiño, y zonas aledañas.

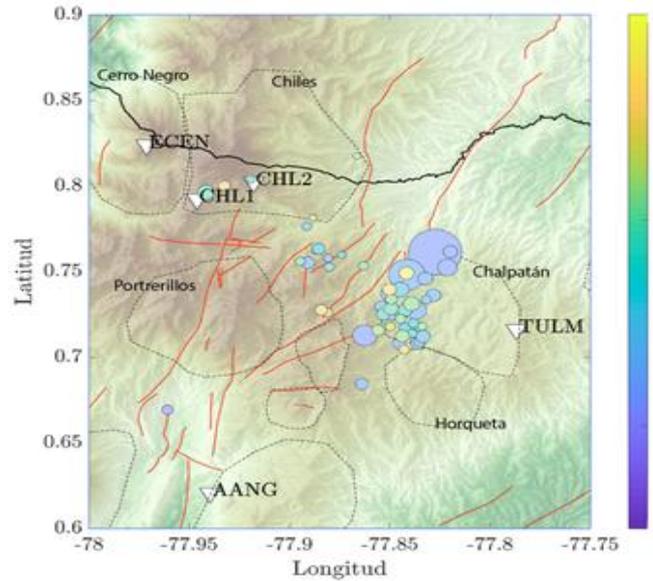
Tabla e imagen Nro. 2y3. Intensidad percibida y registro de réplicas.

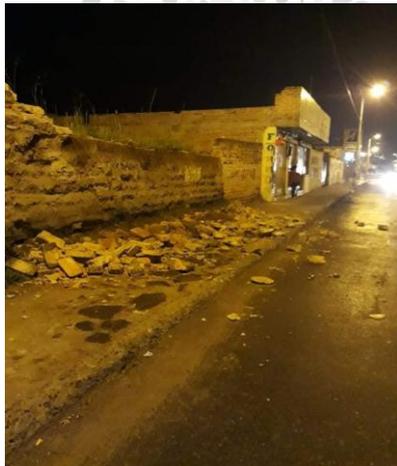
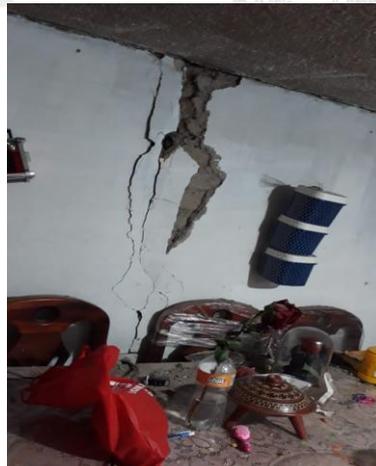
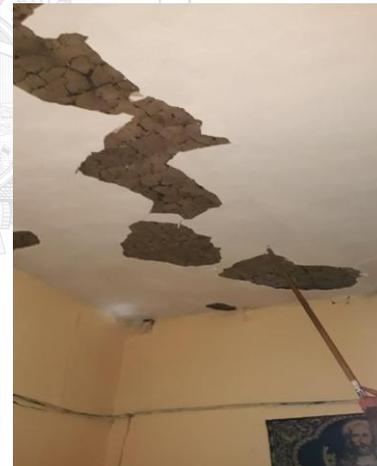
- **Carchi / Tulcán/ Sector Sur- Redondel del Mingüero, Cooperativa Modelo.**
  - 11 viviendas afectadas por colapso de paredes, fisuras y afectaciones en mampostería.

Fotografías: Afectaciones en Viviendas parroquia Tulcán.  
Fuente C.B Tulcán

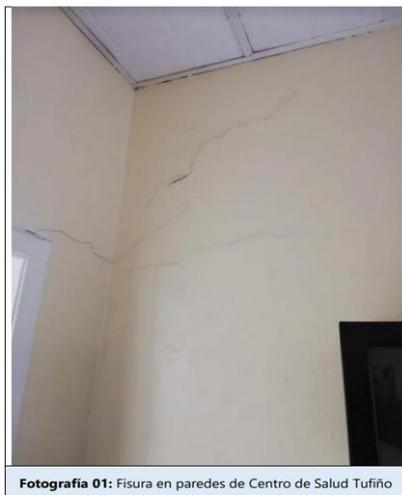
- 2 Unidades Educativas: Tufiño y la ex Escuela Luis Romo que se encuentra cerrada
  - Afectación en mampostería y fisuras en el Centro de Salud Tufiño.

Fotografía 01: Fisura en paredes de Centro de Salud Tufiño

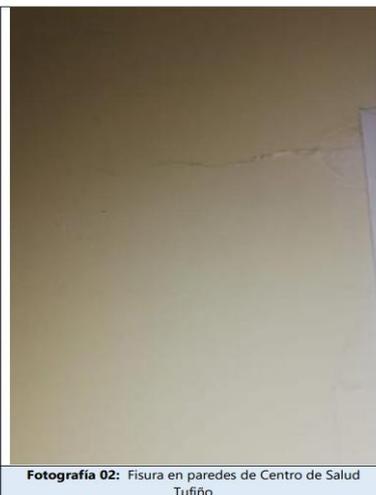
Fotografía 02: Fisura en paredes de Centro de Salud Tufiño

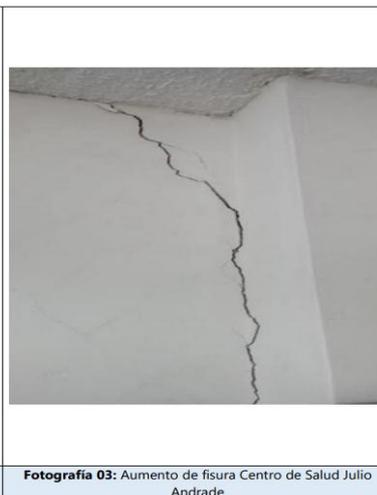
- **Carchi / Tulcán/ Julio Andrade/ Julio Andrade.** Se registra el cuarteamiento de paredes, fisuras y afectaciones en mampostería del centro de salud Julio Andrade.

Fotografía 03: Aumento de fisura Centro de Salud Julio Andrade
