Informe de Situación – Socavamiento Napo

Informe No. 28

Situación peligrosa:	Socavamiento
Localización:	Napo/El Chaco/Gonzalo Díaz de Pineda/ San Rafael, vía Y de Baeza – Lago Agrio [E45]
Fecha de inicio de situación peligrosa:	02 de febrero de 2020 hasta la actualidad
Descripción de la situación:	A causa del proceso erosivo desarrollado desde febrero del presente año, el río Coca y sus afluentes, continúan erosionando su cauce por lo que pone en riesgo a varias viviendas del sector y a recursos estratégicos tales como: la Red Vial Estatal E45, Hidroeléctrica Coca Codo Sinclair, las tuberías de SOTE, Poliducto Shushufindi- Quito y al OCP. Este proceso produjo el 02/02/2020, una nueva formación en la caída de la cascada San Rafael y el 07/04/2020 produjo un hundimiento que causó la rotura de las 3 tuberías antes mencionadas para dar paso a una posterior contaminación de los ríos Coca y Napo. El 04/06/2020 debido al proceso de erosión en los márgenes del río Montana se ve afectada la vía E45 y el agrietamiento de la vía en el Km 67 y 66 en el sector San Rafael, lo que pone en riesgo de colapso del puente del sector. El 22/08/2020 debido al avance del proceso erosivo, se registró la

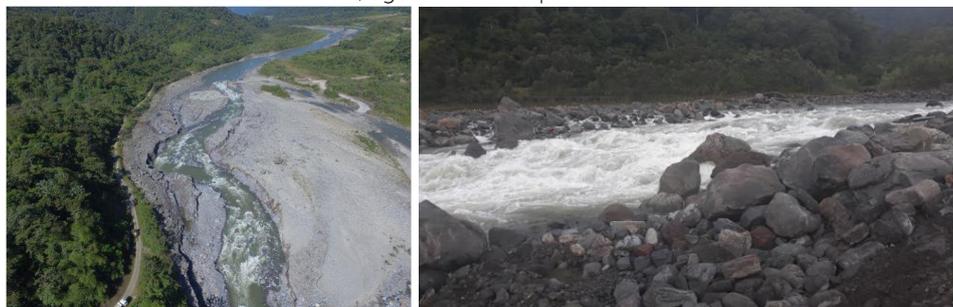
La erosión se mantiene a 7.2 km de la cascada San Rafael, aguas arriba del puente a V2.

Fotografía 1. Frente de erosión. Fuente: CELEC EP, fecha 28 de agosto de 2020

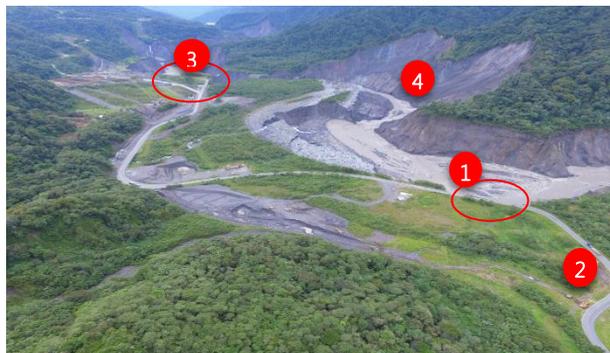
Fotografía 2. Situación vial a causa de la erosión del río – vía Y de Baeza – Lago Agrio. Fuente: MTT3

1	Pérdida de la vía en el km 66 (22/08/2020)
2	Variante provisional para el Km. 66
3	Agrietamiento de la vía en el Puente sobre el río Montana (04/06/2020) Variante de la vía sobre el río Montana
4	Deslizamiento de gran magnitud el cual represó parcialmente el río Coca. (20/07/2020)

El 22/08/2020 luego de la **perdida de aproximadamente 120 metros lineales la red vial Estatal, en el km 66 de la carretera "Y" de Baeza – Lago Agrio**, MTOP ejecutó los trabajos necesario para habilitar la variante provisional planificada. Policía Nacional controló el tráfico vehicular y proporciona seguridad en la vía. MTOP indica que existe también la ruta alterna: Nueva Loja- Francisco de Orellana-Loreto-Baeza-Quito. Se informó que desde la ubicación del último socavamiento que produjo la pérdida de la vía hacia las tuberías OCP, existe una distancia aproximada de 152,13 metros.

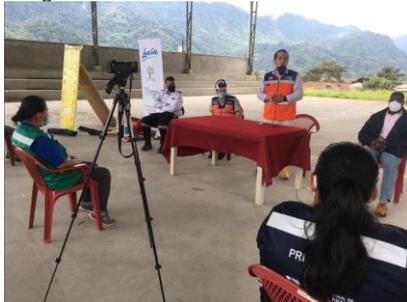
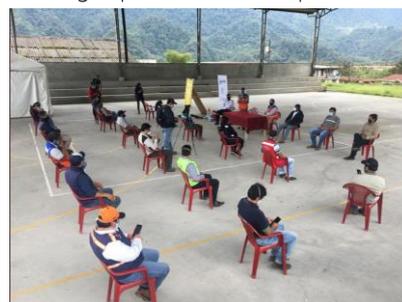
- El 12/08/2020, Director General del SNGRE, realizó la visita a la provincia de Napo, y en conjunto con el alcalde de El Chaco y el Gerente de CELEC, recorrieron el sector del río Montana, donde se verifican los sectores afectados por proceso erosivo, así mismo inspeccionaron las obras de mitigación, en el sector de Piedra Fina 2, ejecutados por las empresas eléctricas, lideradas por CELEC. EL SNGRE, informó sobre las acciones realizadas ante el desarrollo del proceso de erosión regresiva en el río Coca a la población de San Luis, además entregó kit comunitario al Comité de Gestión de Riesgos para fortalecer el plan de respuesta local.
