Informe de Situación – Socavamiento Napo

Fecha y Hora de actualización: jueves, 17 de septiembre de 2020 - 16:52:50

1. Identificación del evento peligroso

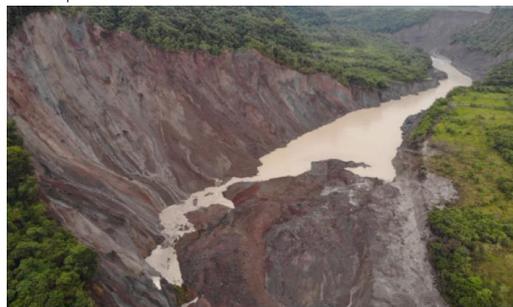
Fotografía 1. Represamiento del río Coca, a la altura de Piedra Fina. Fuente: PETROECUADOR EP., fecha 11 de septiembre de 2020

El día **11/09/2020** como consecuencia del proceso erosivo se generó un nuevo represamiento del río Coca en el sector de Piedra Fina, posteriormente mediante inspección se pudo evidenciar que el caudal empezó a fluir de manera paulatina.

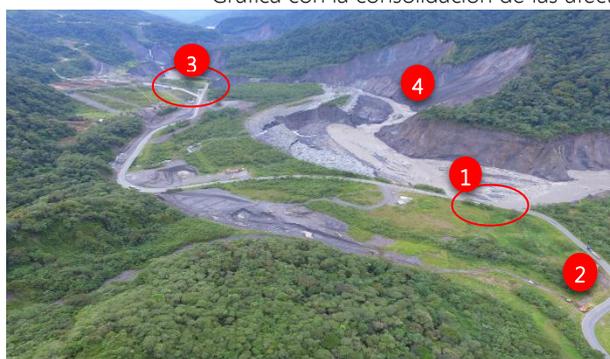
Fotografía 2. Situación vial a causa de la erosión del río – vía Y de Baeza – Lago Agrío. Fuente: MTT3

1	Pérdida de la vía en el km 66 (22/08/2020)
2	Variante provisional para el Km. 66
3	Agrietamiento de la vía en el Puente sobre el río Montana (04/06/2020) Variante de la vía sobre el río Montana
4	Deslizamiento de gran magnitud el cual represó parcialmente el río Coca. (20/07/2020)

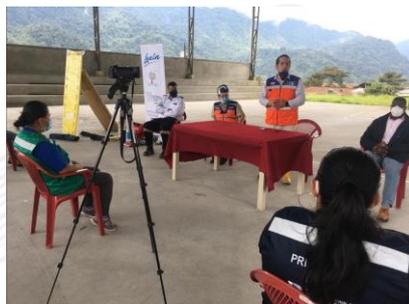
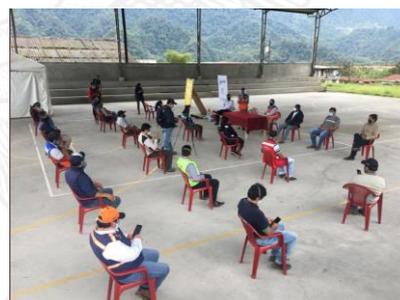
- El 12/08/2020, Director General del SNGRE, realizó la visita a la provincia de Napo, y en conjunto con el alcalde de El Chaco y el Gerente de CELEC, recorrieron el sector del río Montana, donde se verifican los sectores afectados por proceso erosivo, así mismo inspeccionaron las obras de mitigación, en el sector de Piedra Fina 2, ejecutados por las empresas eléctricas, lideradas por CELEC. EL SNGRE, informó sobre las acciones realizadas ante el desarrollo del proceso de erosión regresiva en el río Coca a la población de San Luis, además entregó kit comunitario al Comité de Gestión de Riesgos para fortalecer el plan de respuesta local.
