Informe de Situación – Socavamiento Napo

Fecha y Hora de actualización: martes, 29 de septiembre de 2020 - 15:52:57

1. Identificación del evento peligroso

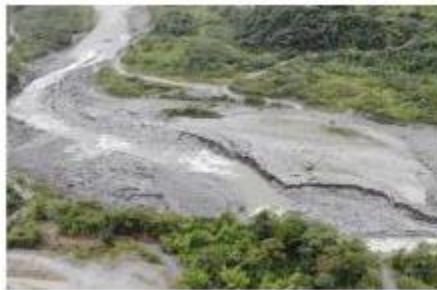
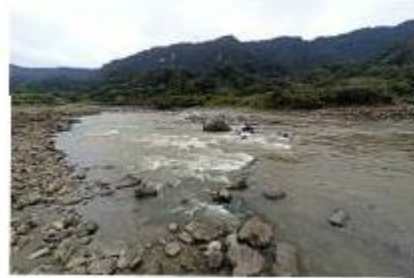
El frente de erosión se localiza a la altura del campamento La Loma, a 7.6 km de la cascada San Rafael. Morfológicamente el cauce del río erosionado, presenta un canal menos profundo y angosto, con relación a lo observado aguas abajo; en las márgenes de canal erosionado la geología observada continúa representada por las brechas vulcano clásticas en ambas márgenes del río.

Fotografía 1. Frente de erosión, altura campamento La Loma. Fuente: PETROECUADOR EP, fecha 20 de septiembre de 2020

**Avance de la erosión regresiva.** - Durante esta semana del 13 al 20 de septiembre, la evolución del avance en este período no registró avance. El frente de erosión se mantiene a 7,60 km aguas arriba de la Cascada San Rafael. De acuerdo a las observaciones de los hechos ocurridos y sin incluir otros factores como la geología o los caudales transitados, se puede estimar que, en iguales condiciones, la erosión regresiva recorrerá los 11.8 km de distancia restantes hasta las obras de captación en 0.95 año. Se tiene un promedio de 32.9 metros por día de avance de la erosión. Si se revisa informes anteriores este valor cambia, lo que confirma su carácter de empírico.

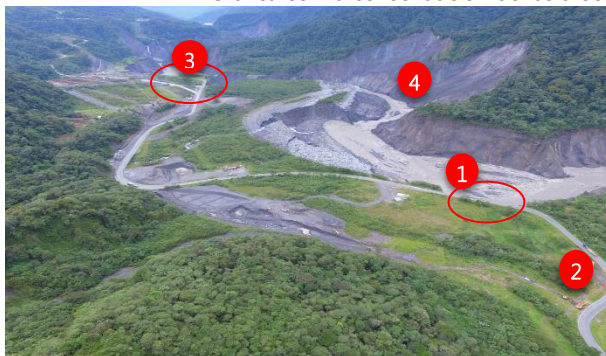
Fotografía 2. Situación vial a causa de la erosión del río – vía Y de Baeza – Lago Agrio. Fuente: MTT3

1	Pérdida de la vía en el km 66 (22/08/2020)
2	Variante provisional para el Km. 66
3	Agrietamiento de la vía en el Puente sobre el río Montana (04/06/2020) Variante de la vía sobre el río Montana
4	Deslizamiento de gran magnitud el cual represó parcialmente el río Coca. (20/07/2020)

El 22/08/2020 luego de la **perdida de aproximadamente 120 metros lineales la red vial Estatal, en el km 66 de la carretera "Y" de Baeza – Lago Agrio**, MTOP ejecutó los trabajos necesarios para habilitar la variante provisional planificada. Policía Nacional controló el tráfico vehicular y proporciona seguridad en la vía. MTOP indica que existe también la ruta alterna: Nueva Loja- Francisco de Orellana-Loreto-Baeza-Quito. Se informó que desde la ubicación del último socavamiento que **produjo** la pérdida de la vía hacia las tuberías OCP, existe una distancia aproximada de 152,13 metros. Adicionalmente en el km 67+500, se construyó una variante provisional de una longitud aproximada de 650 metros en el sector San Rafael esto debido a erosión del cauce del río Montana.

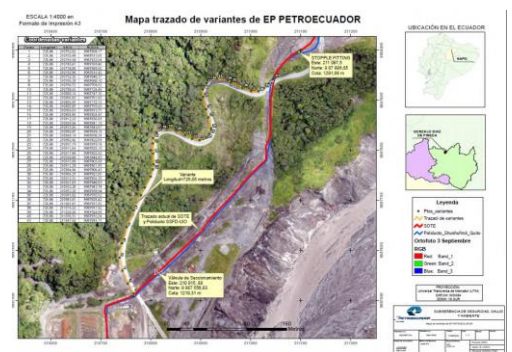
Al momento EP Petroecuador analiza la definición de una nueva ruta para la variante del ducto, hacia zonas más rígidas. El SOTE **está operando al 100% de su capacidad, las 24 horas del todos los días**. Se mantiene un monitoreo permanente de avances de proceso de socavamiento y se mantiene la planificación para construcción de una cuarta variante en el sector del KM95+700 (100%).

EP Petroecuador cumplió al 100% con la construcción de variantes de tuberías en el sector para evitar afectación a la integridad de los ductos; del drenaje de hidrocarburo de los tramos intervenidos, retiro de tubería – fuera de servicio, estudios geológicos e hidrogeológicos en conjunto con el IIGE y la construcción de bypass temporal KM95+700. Adicionalmente se avanza en los trabajos de protección de integridad de los ductos construidos: Variante 1 (71%), Variante 2 (100%), Variante 3 (100%), y Bypass (100%).
