Informe de Situación – Socavamiento Napo

Fecha y Hora de actualización: jueves, 15 de octubre de 2020 - 16:13:13

1. Identificación del evento peligroso

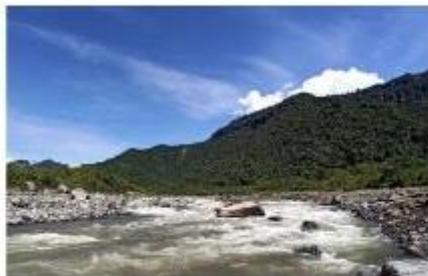
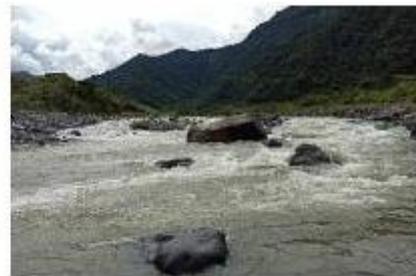
El frente de erosión se localiza a la altura del campamento La Loma, a 7.6 km de la cascada San Rafael. Morfológicamente el cauce del río erosionado, presenta un canal menos profundo y angosto, con relación a lo observado aguas abajo; en las márgenes de canal erosionado la geología observada continúa representada por las brechas vulcano clásticas en ambas márgenes del río.

Fotografía 1. Frente de erosión, altura campamento La Loma. Fuente: PETROECUADOR EP, fecha 27 de septiembre de 2020

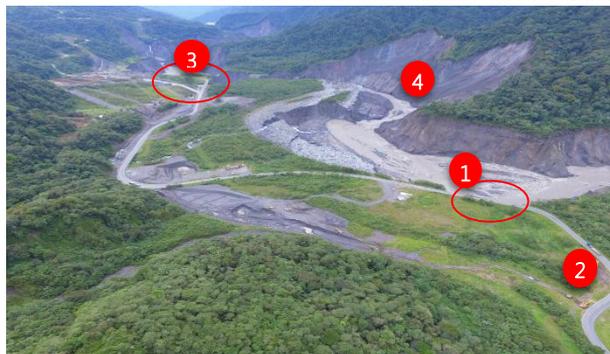
Fotografía 2. Situación vial a causa de la erosión del río – vía Y de Baeza – Lago Agrío. Fuente: MTT3

1	Pérdida de la vía en el km 66 (22/08/2020)
2	Variante provisional para el Km. 66
3	Agrietamiento de la vía en el Puente sobre el río Montana (04/06/2020) Variante de la vía sobre el río Montana
4	Deslizamiento de gran magnitud el cual represó parcialmente el río Coca. (20/07/2020)

El 22/08/2020 luego de la **perdida de aproximadamente 120 metros lineales la red vial Estatal, en el km 66 de la carretera "Y" de Baeza – Lago Agrio.** MTOP ejecutó los trabajos necesarios para habilitar la variante provisional planificada. Policía Nacional controló el tráfico vehicular y proporciona seguridad en la vía. MTOP indica que existe también la ruta alterna: Nueva Loja- Francisco de Orellana-Loreto-Baeza-Quito. Se informó que desde la ubicación del último socavamiento que **produjo** la pérdida de la vía hacia las tuberías OCP, existe una distancia aproximada de 152,13 metros. Adicionalmente en el km 67+500, se construyó una variante provisional de una longitud aproximada de 650 metros en el sector San Rafael esto debido a erosión del cauce del río Montana.

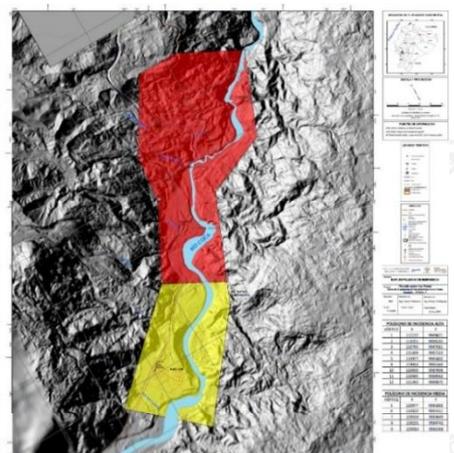
- **INCIDENCIA ALTA** (color rojo): este polígono está delimitado a partir del Campamento de San Rafael hasta el río Márquez, con una extensión de 6,6 km². Considerada como la zona de mayor afectación por la erosión regresiva, no solo del río Coca sino también de sus afluentes como el río Reventador, río Montana y río Márquez.
- **INCIDENCIA MEDIA** (color amarillo): Comprende los sectores del río Márquez hasta el río San Carlos, abarca una extensión de 3,6 km². Esta zona ha sido contemplada en el caso de continuar la erosión regresiva del río Coca, aguas arriba del sector en que se encuentra actualmente (confluencia de río Montana).

Mapa1. Mapa del polígono de la emergencia (05/06/2020). Fuente: IIGE

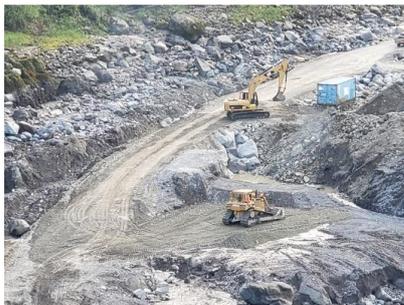
Fotografía 3. Construcción de dique conformado por contenedores. Fuente: CELEC EP

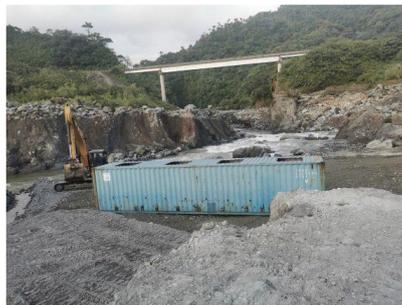
Fotografía 4. Trabajos de reforzamiento de contenedores y construcción de acceso al río. Fuente: CELEC EP

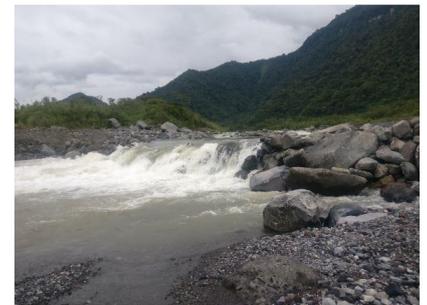
Fotografía 5. Construcción de diques de enrocado de gran tamaño. Fuente: CELEC EP

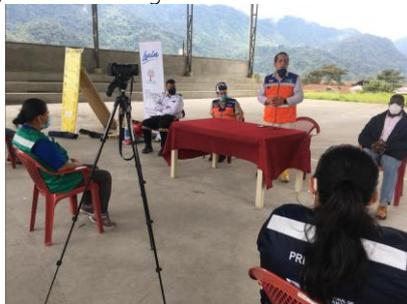
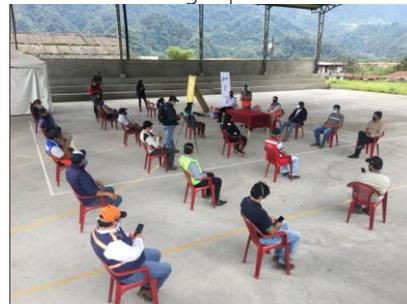
- El 12 de agosto de 2020, Director General del SNGRE, realizó la visita a la provincia de Napo, y en conjunto con el alcalde de El Chaco y el Gerente de CELEC, recorrieron el sector del río Montana, donde se verifican los sectores afectados por proceso erosivo, así mismo inspeccionaron las obras de mitigación, en el sector de Piedra Fina 2, ejecutados por las empresas eléctricas, lideradas por CELEC. EL SNGRE, informó sobre las acciones realizadas ante el desarrollo del proceso de erosión regresiva en el río Coca a la población de San Luis, además entregó kit comunitario al Comité de Gestión de Riesgos para fortalecer el plan de respuesta local.
