Informe de Situación – Socavamiento Napo

Fecha y Hora de actualización: Lunes, 26 de octubre de 2020 - 20:42:26

1. Identificación del evento peligroso

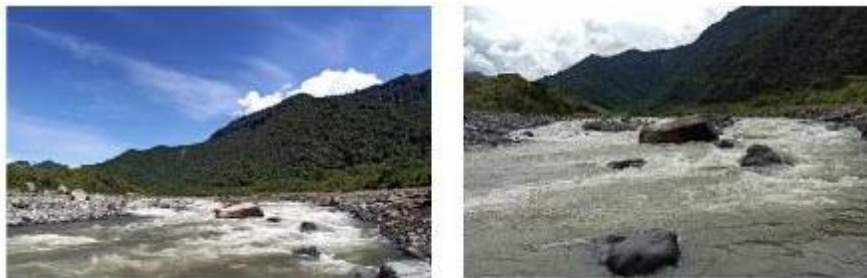
El frente de erosión se localiza a la altura del campamento La Loma, a 7.6 km de la cascada San Rafael. Morfológicamente el cauce del río erosionado, presenta un canal menos profundo y angosto, con relación a lo observado aguas abajo; en las márgenes de canal erosionado la geología observada continúa representada por las brechas vulcano clásticas en ambas márgenes del río.

Fotografía 1. Frente de erosión, altura campamento La Loma. Fuente: PETROECUADOR EP., fecha 27 de septiembre de 2020

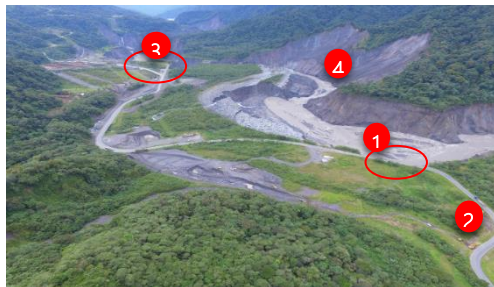
Fotografía 2. Situación vial a causa de la erosión del río – vía Y de Baeza – Lago Agrio. Fuente: MTT3

1	Pérdida de la vía en el km 66 (22/08/2020)
2	Variante provisional para el Km. 66
3	Agrietamiento de la vía en el Puente sobre el río Montana (04/06/2020) Variante de la vía sobre el río Montana
4	Deslizamiento de gran magnitud el cual represó parcialmente el río Coca. (20/07/2020)

El 22/08/2020 luego de la **perdida de aproximadamente 120 metros lineales la red vial Estatal, en el km 66 de la carretera "Y" de Baeza – Lago Agrio**, MTOP ejecutó los trabajos necesarios para habilitar la variante provisional planificada. Policía Nacional controló el tráfico vehicular y proporciona seguridad en la vía. MTOP indica que existe también la ruta alterna: Nueva Loja- Francisco de Orellana-Loreto-Baeza-Quito. Se informó que desde la ubicación del último socavamiento que **produjo** la pérdida de la vía hacia las tuberías OCP, existe una distancia aproximada de 152,13 metros. Adicionalmente en el km 67+500, se construyó una variante provisional de una longitud aproximada de 650 metros en el sector San Rafael esto debido a erosión del cauce del río Montaña.

- Napo/El Chaco/Gonzalo Días de Pineda/San Rafael, parcialmente habilitada.
- Presencia de grietas paralelos al talud principal
- * 83.3 m. corresponde a afectación en la vía por presencia de grietas en el Km 67
- * 15 m con fisuras y 120 m de pérdida de la vía en el Km 66.

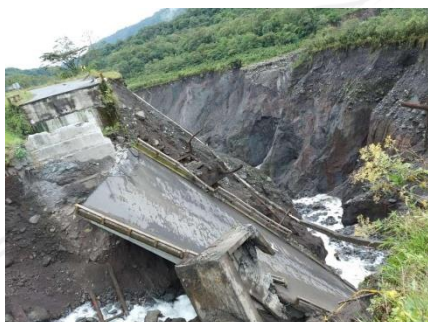
El día **22/10/2020**, como consecuencia de la erosión regresiva del río Coca, se produjo el colapso total del puente sobre el río Montana, ante este inminente colapso, el MTOP ejecutó una variante provisional de 650 metros de longitud en el Km 67.5, para mantener la conectividad entre las provincias de Pichincha, Napo y Sucumbíos, la cual estuvo habilitada y en operación desde el pasado mes de junio.

Fotografía 3. Colapso total del puente sobre el río Montana. Fuente: SNGRE C22 UMEVA Napo Orellana

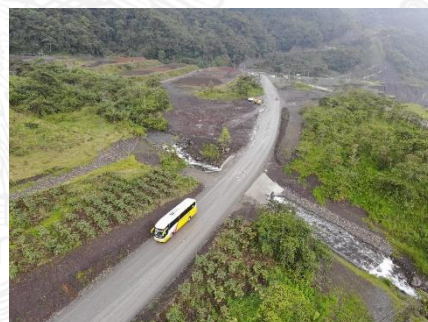
Fotografía 4. Variante provisional de 650 metros en el km. 67.5 habilitada al paso vehicular sin restricciones desde el pasado mes de junio.

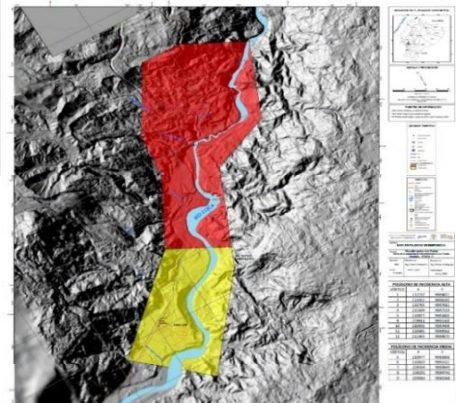
- INCIDENCIA **ALTA** (color rojo): este polígono está delimitado a partir del Campamento de San Rafael hasta el río Márquez, con una extensión de 6,6 km². Considerada como la zona de mayor afectación por la erosión regresiva, no solo del río Coca sino también de sus afluentes como el río Reventador, río Montana y río Márquez.
- INCIDENCIA **MEDIA** (color amarillo): Comprende los sectores del río Márquez hasta el río San Carlos, abarca una extensión de 3,6 km². Esta zona ha sido contemplada en el caso de continuar la erosión regresiva del río Coca, aguas arriba del sector en que se encuentra actualmente (confluencia de río Montana).

Mapa1. Mapa del polígono de la emergencia (05/06/2020). Fuente: IIGE

Se mantiene la delimitación del polígono de la zona de la antigua cascada San Rafael, debido a la acelerada desestabilización de los taludes:

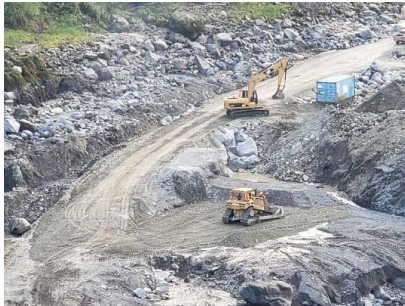
Fotografía 3. Construcción de dique conformado por contenedores. Fuente: CELEC EP

- En la semana del 04 al 11 de octubre de 2020, **CELEC EP** continuó con los trabajos de perforación en tres sitios, con un total de 204.3 metros perforados.
 - Se hicieron ensayos de penetración para probar la resistencia del suelo y se sacaron muestras preservadas para ensayos de laboratorio, además se continúa con las actividades para la construcción del dique conformado por contenedores metálicos, se continúa con los trabajos de reforzamiento de los contenedores y construcción de acceso al río en el sitio seleccionado.
 - Por administración propia, CELEC EP trabaja en la construcción de diques de enrocado de gran tamaño en el cauce del río.

- o Contrato de construcción de un dique transversal compuesto de contenedores metálicos rellenos de hormigón ciclópeo y material granular.
- o Contratación del diseño definitivo para la construcción de una obra definitiva definida como la construcción de resaltes hidráulicos por medio de una cortina subterránea por medio de la consolidación del lecho del río, empleando la metodología de inyección de alta presión o jet grouting.

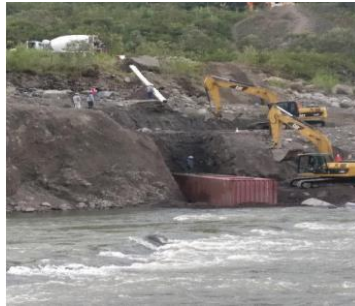
Fotografía 4. Trabajos de reforzamiento de contenedores y construcción de acceso al río. Fuente: CELEC EP

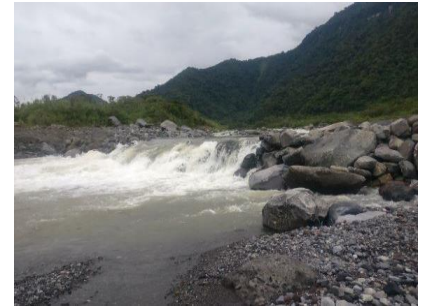
Fotografía 5. Construcción de diques de enrocado de gran tamaño. Fuente: CELEC EP
