Informe de Situación – Socavamiento Napo

Fecha y Hora de actualización: miércoles, 04 de noviembre de 2020 - 16:44:40

1. Identificación del evento peligroso

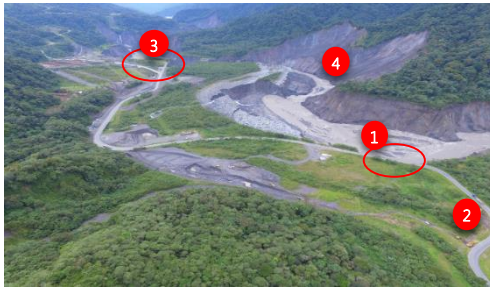
Fotografía 2. Situación vial a causa de la erosión del río – vía Y de Baeza – Lago Agrio. Fuente: MTT3

1	Pérdida de la vía en el km 66 (22/08/2020)
2	Variante provisional para el Km. 66
3	Colapso del Puente sobre el río Montana (22/10/2020) Variante de la vía sobre el río Montana
4	Deslizamiento de gran magnitud el cual represó parcialmente el río Coca. (20/07/2020)

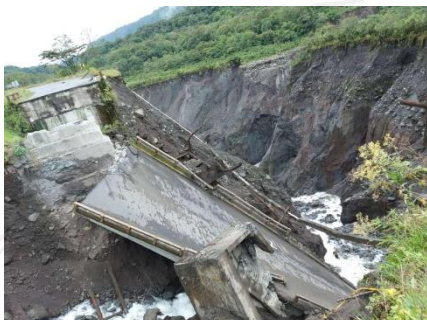
El día 22/10/2020, como consecuencia de la erosión regresiva del río Coca, se produjo el colapso total del puente sobre el río Montana, ante este inminente colapso, el MTOP ejecutó una variante provisional de 650 metros de longitud en el Km 67.5, para mantener la conectividad entre las provincias de Pichincha, Napo y Sucumbíos, la cual estuvo habilitada y en operación desde el pasado mes de junio.

Fotografía 3. Colapso total del puente sobre el río Montana. Fuente: SNGRE CZZ UMEVA Napo Orellana

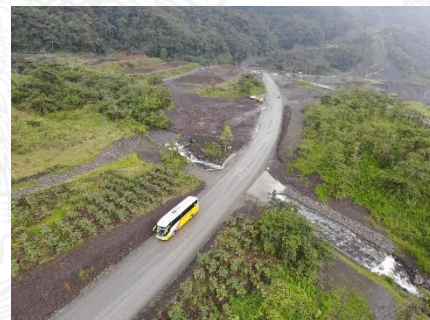
Fotografía 4. Variante provisional de 650 metros en el km. 67.5 habilitada al paso vehicular sin restricciones desde el pasado mes de junio.

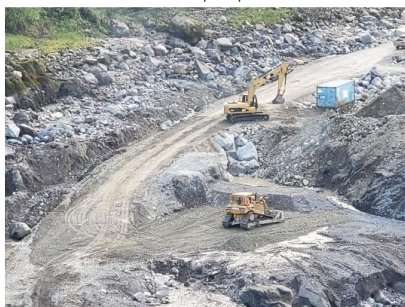
Fotografía 3. Construcción de dique conformado por contenedores. Fuente: CELEC EP

- Contrato de construcción de un dique transversal compuesto de contenedores metálicos rellenos de hormigón ciclópeo y material granular.

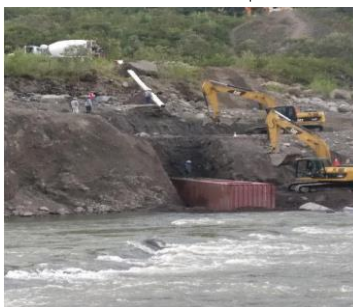
Fotografía 4. Trabajos de reforzamiento de contenedores y construcción de acceso al río. Fuente: CELEC EP

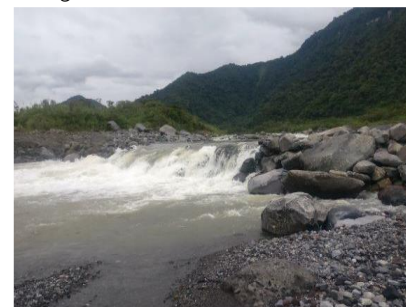
Fotografía 5. Construcción de diques de enrocado de gran tamaño. Fuente: CELEC EP

- En la semana del 04 al 11 de octubre de 2020, CELEC EP continuó con los trabajos de perforación en tres sitios, con un total de 204.3 metros perforados.
  - Se hicieron ensayos de penetración para probar la resistencia del suelo y se sacaron muestras preservadas para ensayos de laboratorio, además se continúa con las actividades para la construcción del dique conformado por contenedores metálicos, se continúa con los trabajos de reforzamiento de los contenedores y construcción de acceso al río en el sitio seleccionado.
  - Por administración propia, CELEC EP trabaja en la construcción de diques de enrocado de gran tamaño en el cauce del río.
