Informe de Situación – Socavamiento Napo

Fecha y Hora de actualización: jueves, 19 de noviembre de 2020 - 15:13:54

1. Identificación del evento peligroso

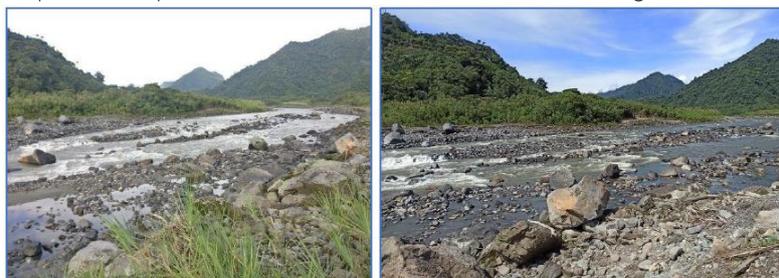
El frente de erosión se localiza a la altura del campamento La Loma, a 7.6 km de la cascada San Rafael. Morfológicamente el cauce del río erosionado, presenta un canal menos profundo y angosto, con relación a lo observado aguas abajo; en las márgenes de canal erosionado la geología observada continúa representada por las brechas vulcano clásticas en ambas márgenes del río.

Fotografía 1. Frente de erosión. Fuente: CELEC EP, fecha 25 de octubre de 2020

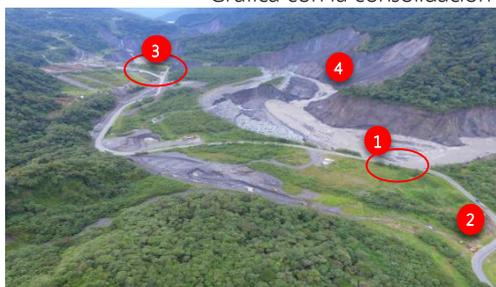
Fotografía 2. Situación vial a causa de la erosión del río – vía Y de Baeza – Lago Agrio. Fuente: MTT3

1	Pérdida de la vía en el km 66 (22/08/2020)
2	Variante provisional para el Km. 66
3	Colapso del Puente sobre el río Montana (22/10/2020) Variante de la vía sobre el río Montana
4	Deslizamiento de gran magnitud el cual represó parcialmente el río Coca. (20/07/2020)

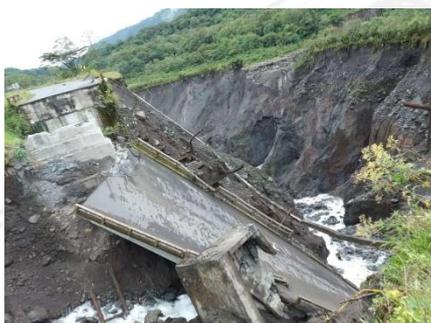
El día 22/10/2020, como consecuencia de la erosión regresiva del río Coca, se produjo el colapso total del puente sobre el río Montana, ante este inminente colapso, el MTOP ejecutó una variante provisional de 650 metros de longitud en el Km 67.5, para mantener la conectividad entre las provincias de Pichincha, Napo y Sucumbíos, la cual estuvo habilitada y en operación desde el pasado mes de junio.

Fotografía 3. Colapso total del puente sobre el río Montana. Fuente: SNGRE CZZ UMEVA Napo Orellana

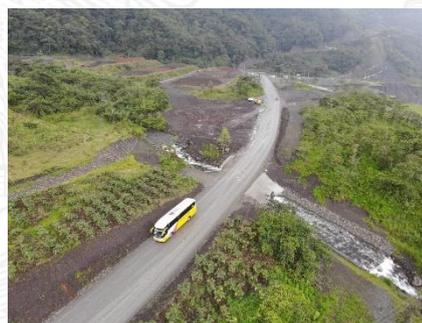
Fotografía 4. Variante provisional de 650 metros en el km. 67.5 habilitada al paso vehicular sin restricciones desde el pasado mes de junio.

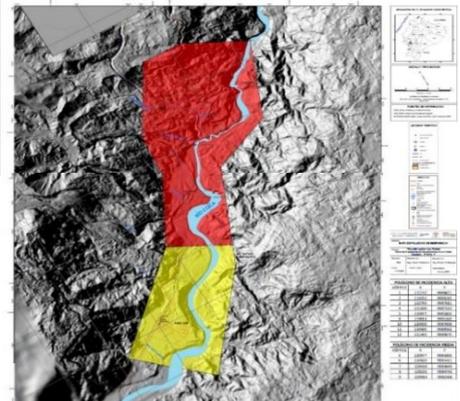
- INCIDENCIA **ALTA** (color rojo): este polígono está delimitado a partir del Campamento de San Rafael hasta el río Márquez, con una extensión de 6,6 km<sup>2</sup>. Considerada como la zona de mayor afectación por la erosión regresiva, no solo del río Coca sino también de sus afluentes como el río Reventador, río Montana y río Márquez.
- INCIDENCIA **MEDIA** (color amarillo): Comprende los sectores del río Márquez hasta el río San Carlos, abarca una extensión de 3,6 km<sup>2</sup>. Esta zona ha sido contemplada en el caso de continuar la erosión regresiva del río Coca, aguas arriba del sector en que se encuentra actualmente (confluencia de río Montana).

Mapa1. Mapa del polígono de la emergencia (05/06/2020). Fuente: IIGE

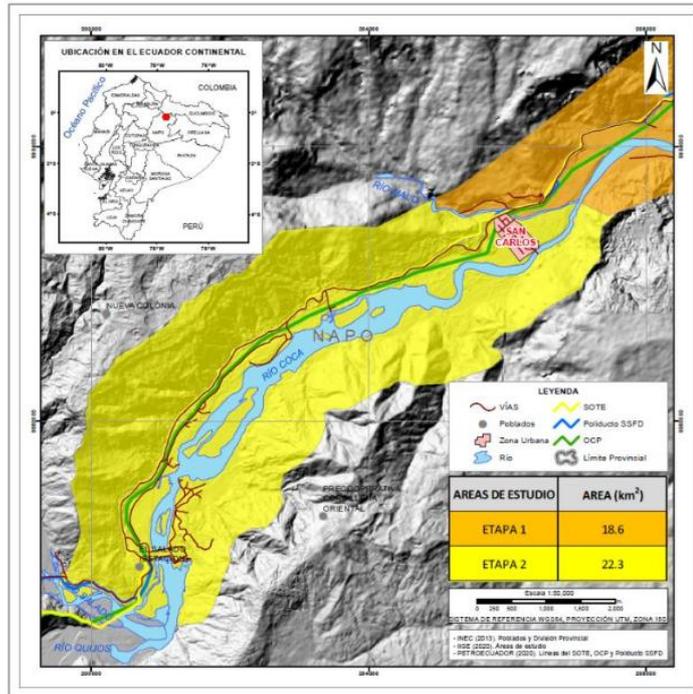
- El IIGE, a partir del 04 al 18 de noviembre de 2020 se procede a dar inicio a las investigaciones de la Etapa 2 de San Rafael, comprendida entre el río Malo y la Obra de Captación de la Central Hidroeléctrica Coca Codo Sinclair, por parte del componente topográfico, con el objetivo de realizar el levantamiento de información de 22.3 km<sup>2</sup> propuestos (Figura 1).

Figura 1. Ubicación del polígono de estudio para la Etapa 2.

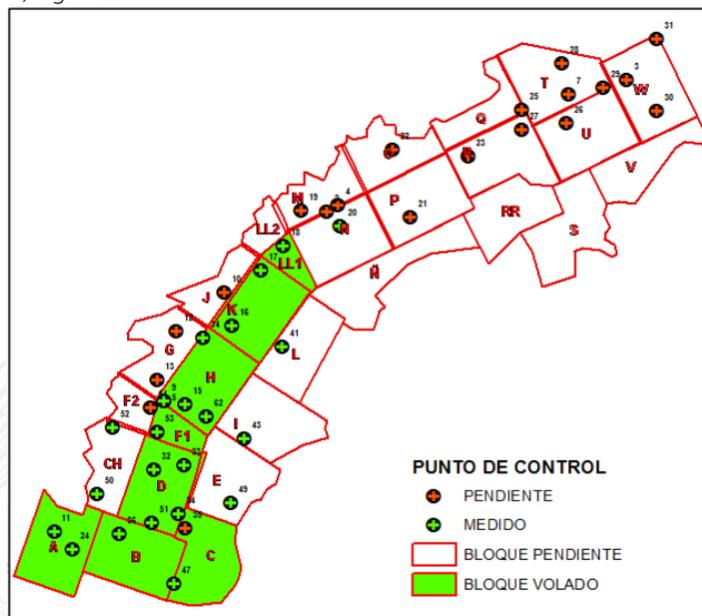
- Durante la semana del 04 al 08 de noviembre de 2020, se realizó el vuelo de 8 bloques de fotografía aérea planificada con el dron Inspire 2. Para lo cual se consideró realizar el levantamiento de información topográfica en dos fases (Fase 1 en la zona del valle y Fase 2 en la zona montañosa) Figura 2.

Figura 2. Bloques planificados vs bloques volados en la Etapa 2.

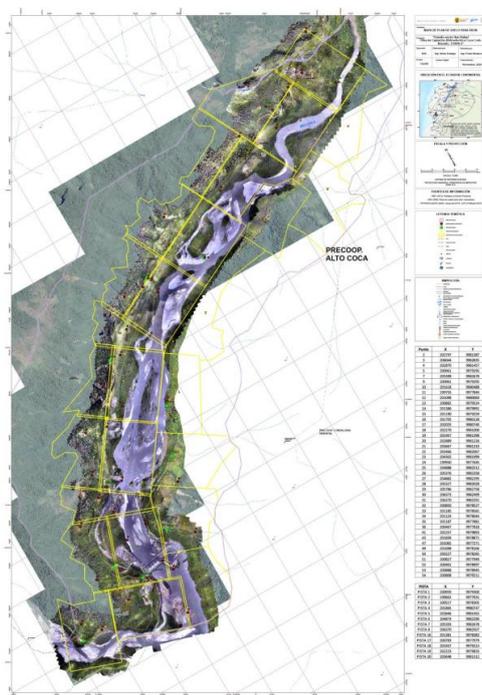
- Durante la semana del 28 de octubre al 04 de noviembre, se realizaron los planes de vuelo para el levantamiento de información de la Etapa 2 (río Malo y Obra de Capitación e la Central Hidroeléctrica Coca Codo Sinclair) Figura 3.

Figura 3. Levantamiento de información topográfica en la Etapa 2.

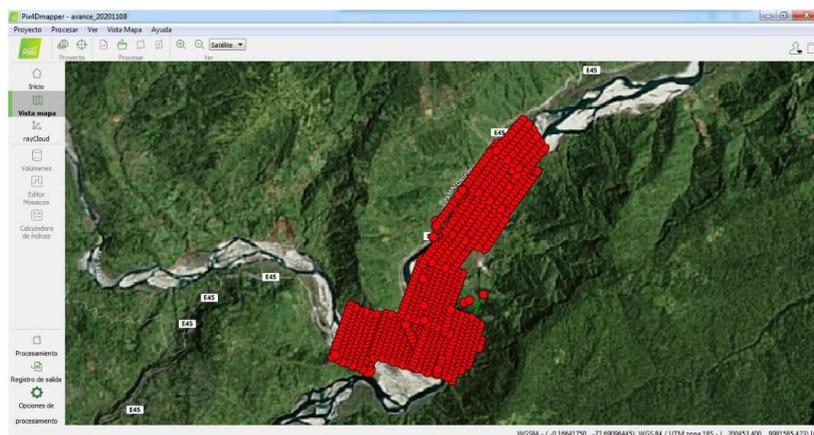
- En el transcurso de los primeros días de la fase de campo del componente topográfico, se han volado aproximadamente 446,3 ha de las 1.608 ha planificadas para el total del área de estudio, con un avance del 27,7% de avance total. En la figura 4 se visualizan las fotografías tomadas a la fecha mediante programa Pix4D.

Figura 4. Visualización de las fotografías tomadas en el programa Pix4D.

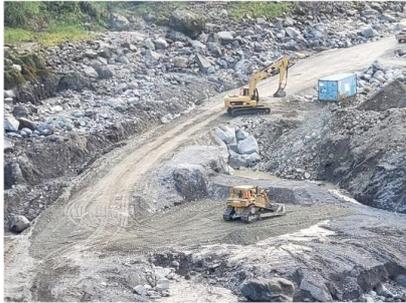
Fotografía 5. Construcción de dique conformado por contenedores. Fuente: CELEC EP

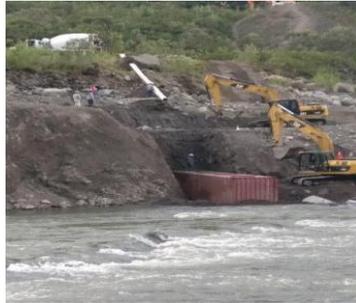
Fotografía 6. Trabajos de reforzamiento de contenedores y construcción de acceso al río. Fuente: CELEC EP

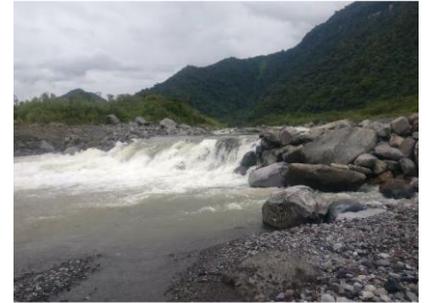
Fotografía 7. Construcción de diques de enrocado de gran tamaño. Fuente: CELEC EP
