Informe de Situación – Socavamiento Napo

Fecha y Hora de actualización: jueves, 03 de diciembre de 2020 - 16:18:57

1. Identificación del evento peligroso

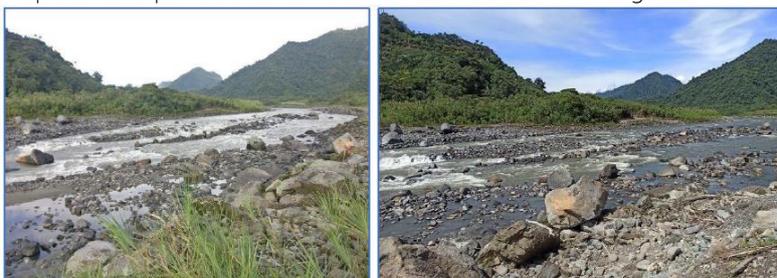
El frente de erosión se localiza a la altura del campamento La Loma, a 7.6 km de la cascada San Rafael. Morfológicamente el cauce del río erosionado, presenta un canal menos profundo y angosto, con relación a lo observado aguas abajo; en los márgenes del canal erosionado la geología observada continúa representada por las brechas vulcano clásticas en ambas márgenes del río.

Fotografía 1. Frente de erosión. Fuente: CELEC EP, fecha 25 de octubre de 2020

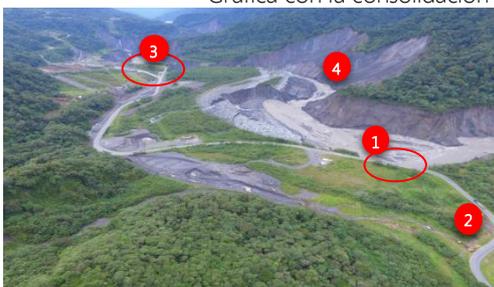
Fotografía 2. Situación vial a causa de la erosión del río – vía Y de Baeza – Lago Agrio. Fuente: MTT3

1	Pérdida de la vía en el km 66 (22/08/2020)
2	Variante provisional para el Km. 66
3	Colapso del Puente sobre el río Montana (22/10/2020) Variante de la vía sobre el río Montana
4	Deslizamiento de gran magnitud el cual represó parcialmente el río Coca. (20/07/2020)

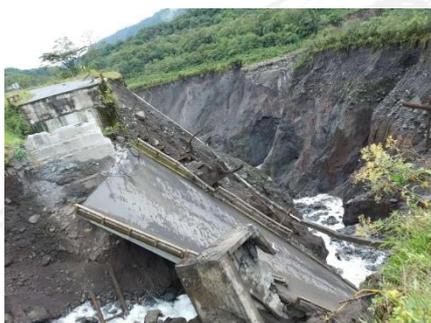
El día 22/10/2020, como consecuencia de la erosión regresiva del río Coca, se produjo el colapso total del puente sobre el río Montana, ante este inminente colapso, el MTOP ejecutó una variante provisional de 650 metros de longitud en el Km 67.5, para mantener la conectividad entre las provincias de Pichincha, Napo y Sucumbíos, la cual estuvo habilitada y en operación desde el pasado mes de junio.

Fotografía 3. Colapso total del puente sobre el río Montana. Fuente: SNGRE CZ2 UMEVA Napo Orellana

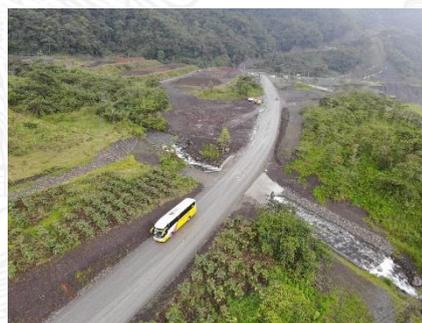
Fotografía 4. Variante provisional de 650 metros en el km. 67.5 habilitada al paso vehicular sin restricciones desde el pasado mes de junio.

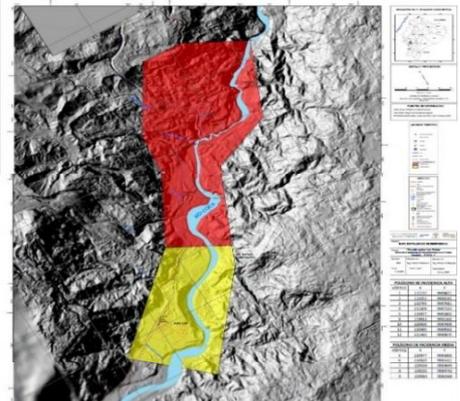
- INCIDENCIA **ALTA** (color rojo): este polígono está delimitado a partir del Campamento de San Rafael hasta el río Márquez, con una extensión de 6,6 km². Considerada como la zona de mayor afectación por la erosión regresiva, no solo del río Coca sino también de sus afluentes como el río Reventador, río Montana y río Márquez.
- INCIDENCIA **MEDIA** (color amarillo): Comprende los sectores del río Márquez hasta el río San Carlos, abarca una extensión de 3,6 km². Esta zona ha sido contemplada en el caso de continuar la erosión regresiva del río Coca, aguas arriba del sector en que se encuentra actualmente (confluencia de río Montana).

Mapa1. Mapa del polígono de la emergencia (05/06/2020). Fuente: IIGE

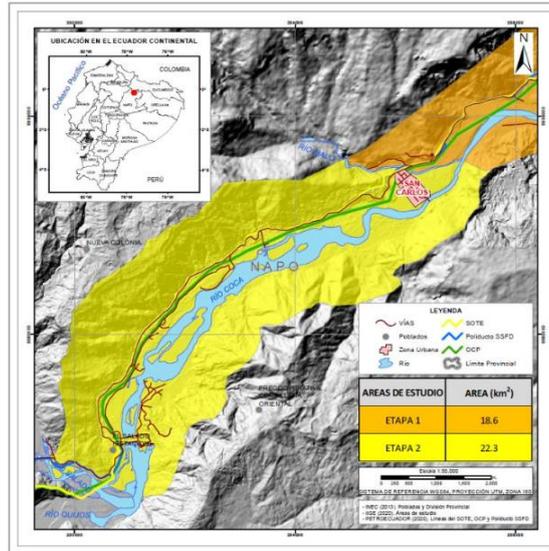
- El IIGE, a partir del 16 al 22 de noviembre de 2020 se continúa con las investigaciones de la Etapa 2 de San Rafael, comprendida entre el río Malo y la Obra de Captación de la Central Hidroeléctrica Coca Codo Sinclair, por parte del componente topográfico, con el objetivo de realizar el levantamiento de información de 22.3 km² propuestos (Figura 1).

Figura 1. Ubicación del polígono de estudio para la Etapa 2.

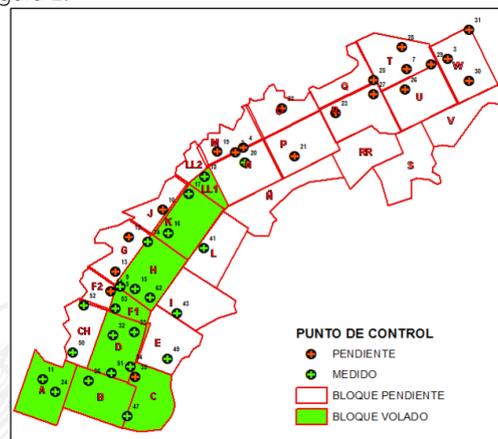
- Durante la semana del 16 al 22 de noviembre, se realizó la toma de fotografías aéreas de las zonas bajas del valle del río Quijos, desde la obra de captación hasta la antigua cascada San Rafael. Se realizó el levantamiento topográfico mediante el uso de un dron en la Etapa 2 comprendida entre el río Malo y la Obra de Captación de la Central Hidroeléctrica Coca Codo Sinclair y en los alrededores del río Quijos entre la antigua cascada de San Rafael y el río Malo, con el objetivo de realizar el análisis de la erosión regresiva que afecta el sector.
- Durante la semana del 04 al 08 de noviembre de 2020, se realizó el vuelo de 8 bloques de fotografía aérea planificada con el dron Inspire 2. Para lo cual se consideró realizar el levantamiento de información topográfica en dos fases (Fase 1 en la zona del valle y Fase 2 en la zona montañosa) Figura 2.

Figura 2. Bloques planificados vs bloques volados en la Etapa 2.

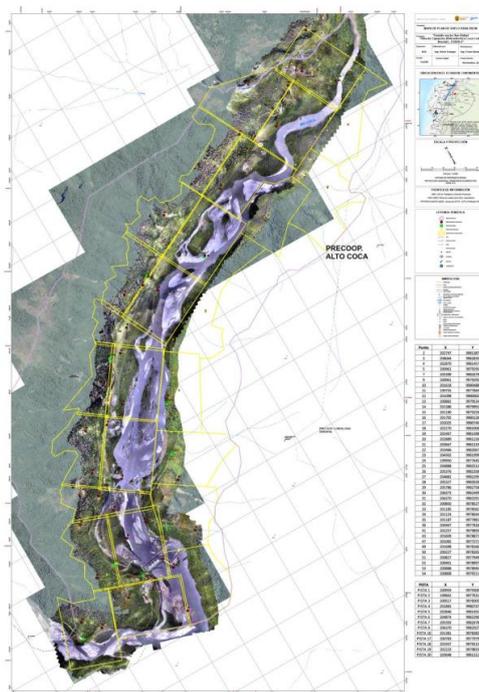
- Durante la semana del 28 de octubre al 04 de noviembre, se realizaron los planes de vuelo para el levantamiento de información de la Etapa 2 (río Malo y Obra de Capitación e la Central Hidroeléctrica Coca Codo Sinclair) Figura 3.

Figura 3. Levantamiento de información topográfica en la Etapa 2.

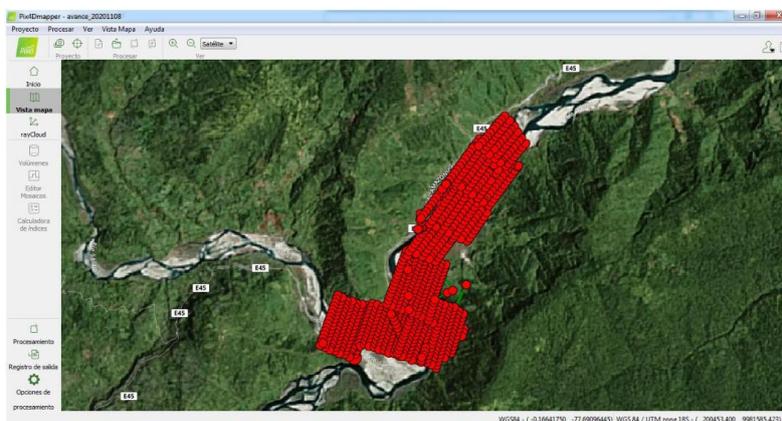
- En el transcurso de los primeros días de la fase de campo del componente topográfico, se han volado aproximadamente 446,3 ha de las 1.608 ha planificadas para el total del área de estudio, con un avance del 27,7% de avance total. En la figura 4 se visualizan las fotografías tomadas a la fecha mediante programa Pix4D.

Figura 4. Visualización de las fotografías tomadas en el programa Pix4D.

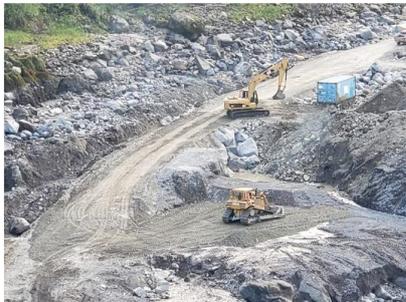
Fotografía 5. Construcción de dique conformado por contenedores. Fuente: CELEC EP

- o Por administración propia, CELEC EP trabaja en la construcción de diques de enrocado de gran tamaño en el cauce del río.

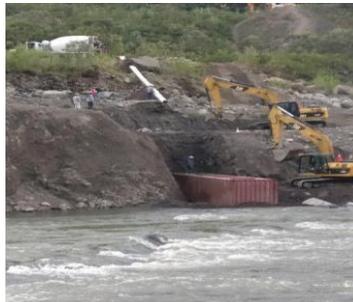
Fotografía 6. Trabajos de reforzamiento de contenedores y construcción de acceso al río. Fuente: CELEC EP

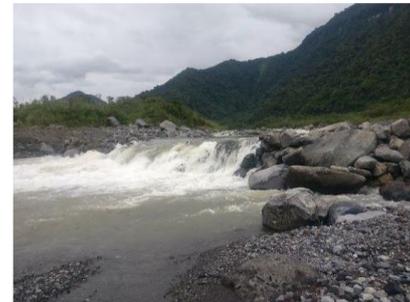
Fotografía 7. Construcción de diques de enrocado de gran tamaño. Fuente: CELEC EP

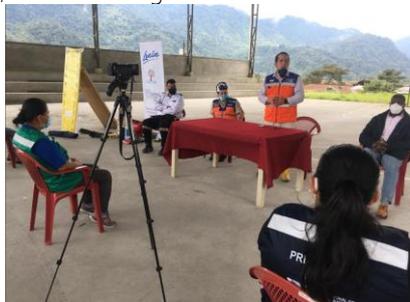
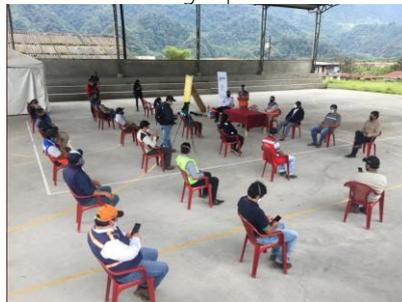
por CELEC. EL SNGRE, informó sobre las acciones realizadas ante el desarrollo del proceso de erosión regresiva en el río Coca a la población de San Luis, además entregó kit comunitario al Comité de Gestión de Riesgos para fortalecer el plan de respuesta local.

- El SNGRE realizó una inspección con el objetivo de delimitar posibles escenarios de riesgo debido a la erosión regresiva en el alto Coca, adicionalmente coordina activación de la MTT1, para que se realice un estudio de cuencas y asuntos de ambiente. También realiza el acercamiento a comunidades indígenas y coordina con MAG para activar la MTT6, para realizar el levantamiento de medios de vida y agrícolas de la zona.
