Informe de Situación – Socavamiento Napo

Fecha y Hora de actualización: martes, 22 de diciembre de 2020 - 16:47:31

1. Identificación del evento peligroso

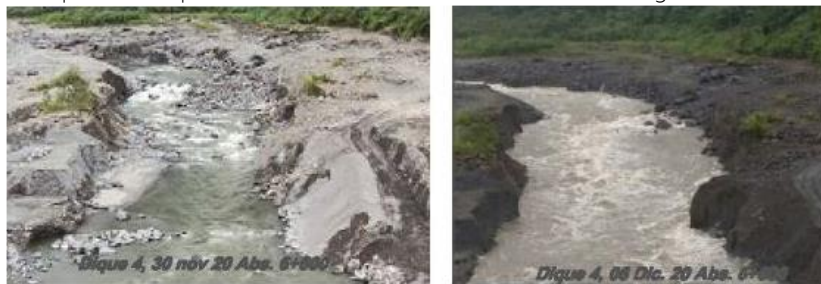
El frente de erosión se mantiene a la altura del campamento La Loma, a 7.6 km de la cascada San Rafael. Morfológicamente el cauce del río erosionado, presenta un canal menos profundo y angosto, con relación a lo observado aguas abajo; en los márgenes del canal erosionado la geología observada continúa representada por las brechas vulcano clásticas en ambas márgenes del río.

Fotografía 1. Frente de erosión. Fuente: CELEC EP, fecha 6 de diciembre de 2020

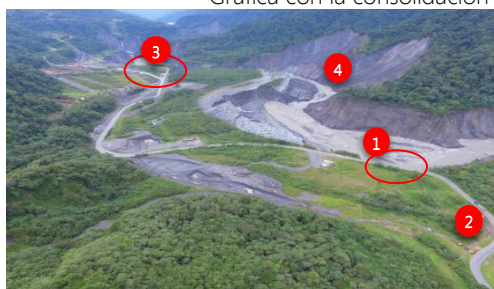
Fotografía 2. Situación vial a causa de la erosión del río – vía Y de Baeza – Lago Agrio. Fuente: MTT3

1	Pérdida de la vía en el km 66 (22/08/2020)
2	Variante provisional para el Km. 66
3	Colapso del Puente sobre el río Montana (22/10/2020) Variante de la vía sobre el río Montana
4	Deslizamiento de gran magnitud el cual represó parcialmente el río Coca. (20/07/2020)

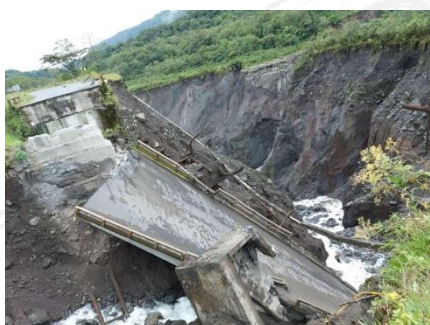
El día 22/10/2020, como consecuencia de la erosión regresiva del río Coca, se produjo el colapso total del puente sobre el río Montana, ante este inminente colapso, el MTOP ejecutó una variante provisional de 650 metros de longitud en el Km 67.5, para mantener la conectividad entre las provincias de Pichincha, Napo y Sucumbios, la cual estuvo habilitada y en operación desde el pasado mes de junio.

Fotografía 3. Colapso total del puente sobre el río Montana. Fuente: SNGRE CZ2 UMEVA Napo Orellana

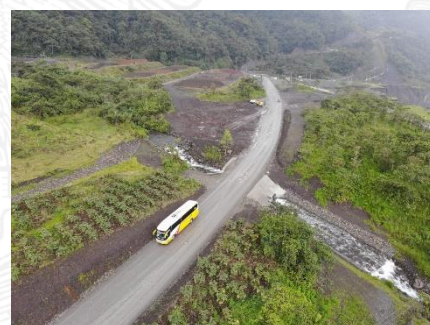
Fotografía 4. Variante provisional de 650 metros en el km. 67.5 habilitada al paso vehicular sin restricciones desde el pasado mes de junio.

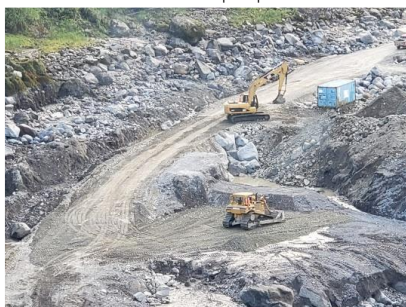
Fotografía 5. Construcción de dique conformado por contenedores. Fuente: CELEC EP

- Por administración propia, CELEC EP trabaja en la construcción de diques de enrocado de gran tamaño en el cauce del río.

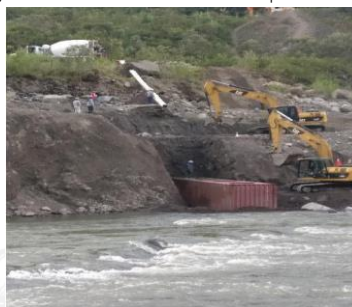
Fotografía 6. Trabajos de reforzamiento de contenedores y construcción de acceso al río. Fuente: CELEC EP

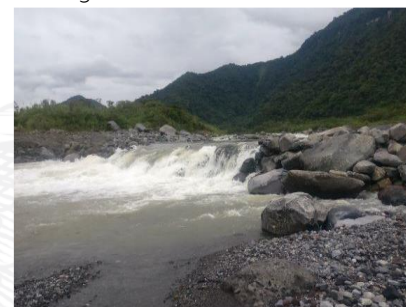
Fotografía 7. Construcción de diques de enrocado de gran tamaño. Fuente: CELEC EP
